PROYECTO DE REUBICACIÓN DE FAMILIAS EN ZONAS DE ALTO RIESGO
SANTA FE DE BOGOTÁ
CONCEPTO TÉCNICO No. 3181 de 1999

- LOCALIDAD: SANTA FE
- BARRIO: DORADO BAJO
- DIRECCION: Entre calles 1 y 1 Sur y entre carreras 5 Este o camino a Vitelma y 6 Este, con coordenadas aproximadas (origen Bogotá):

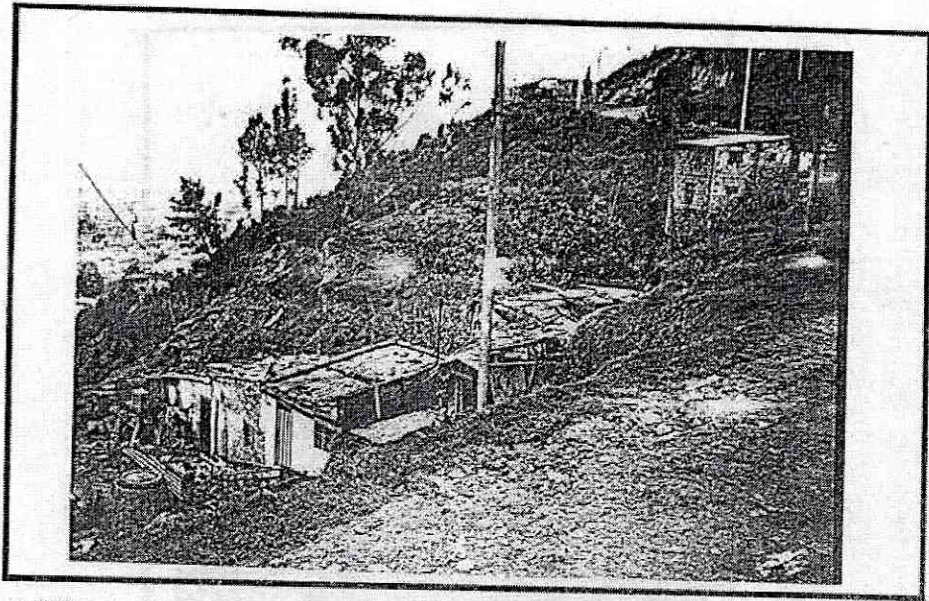
R-9910 F-14
PANORAMICA. ZONA INESTABLE ACTIVA BARRIO DORADO BAJO, SE OBSERVA ESCALONAMIENTO EN LA SUPERFICIE DEL TERRENO. TIPOLOGIA VIVIENDAS AFECTADAS EN LA MARGEN DERECHA DE LA QUEBRADA.

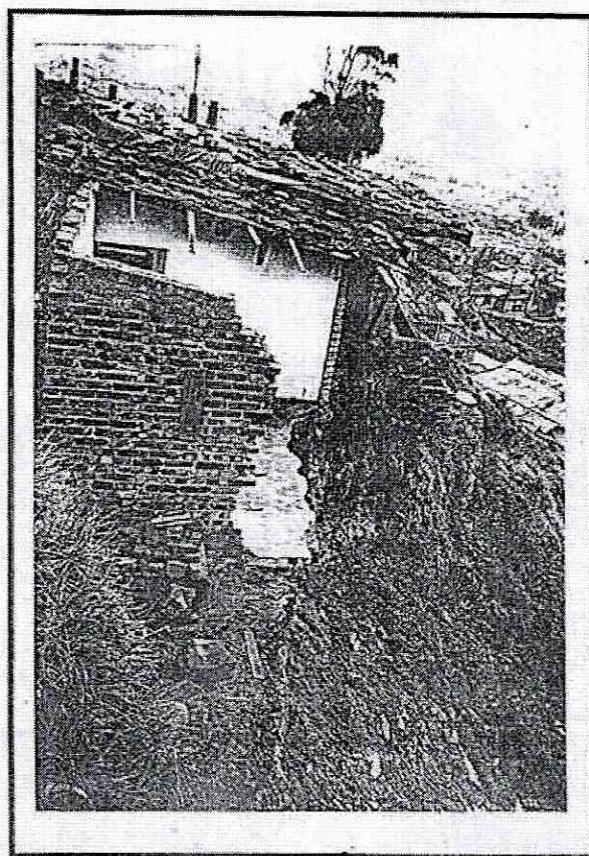
R-9910 F-16

VIVIENDA NO. F4 DEL BARRIO DORADO BAJO
UBICADA EN LA CORONA DE UN DESLIZAMIENTO
DE TIPO ROTACIONAL.

VIVIENDA EN PORCESO DE REUBICACION
