CONCEPTO TÉCNICO No. 3206

Entidad Solicitante: CODENSA

Barrio : CASA GRANDE.

Dirección : Carrera 93 A Calle 62 Sur
(Fig. 1 Mapa de localización).

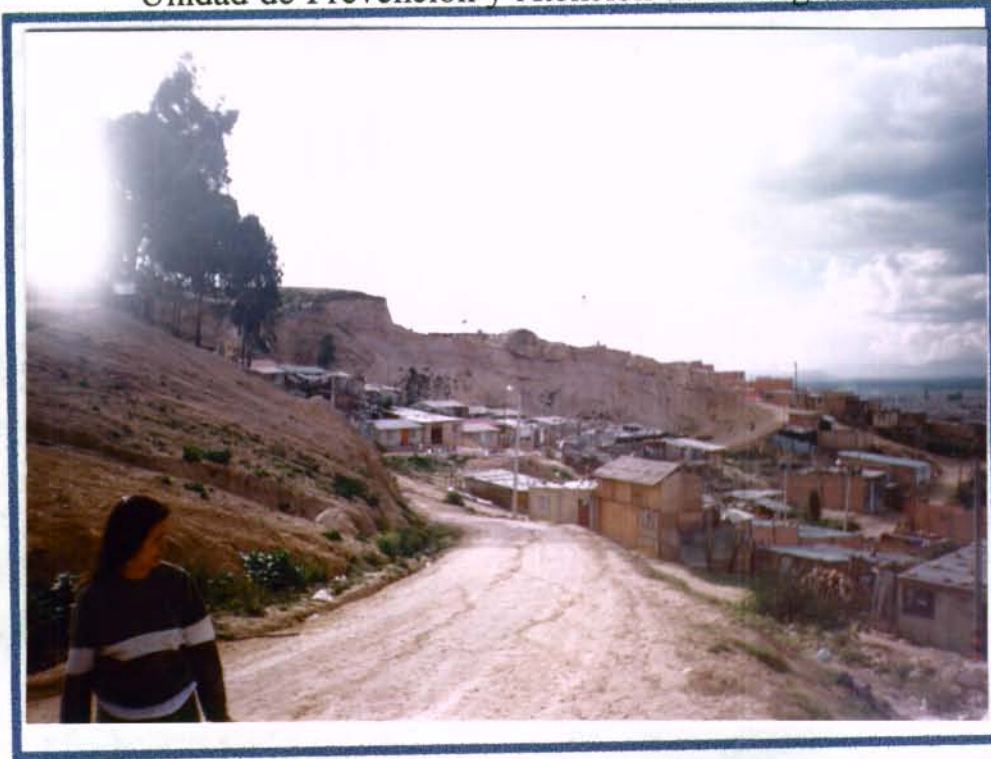
Foto No 1 Panorámica del sector Norte del barrio Casa Grande.

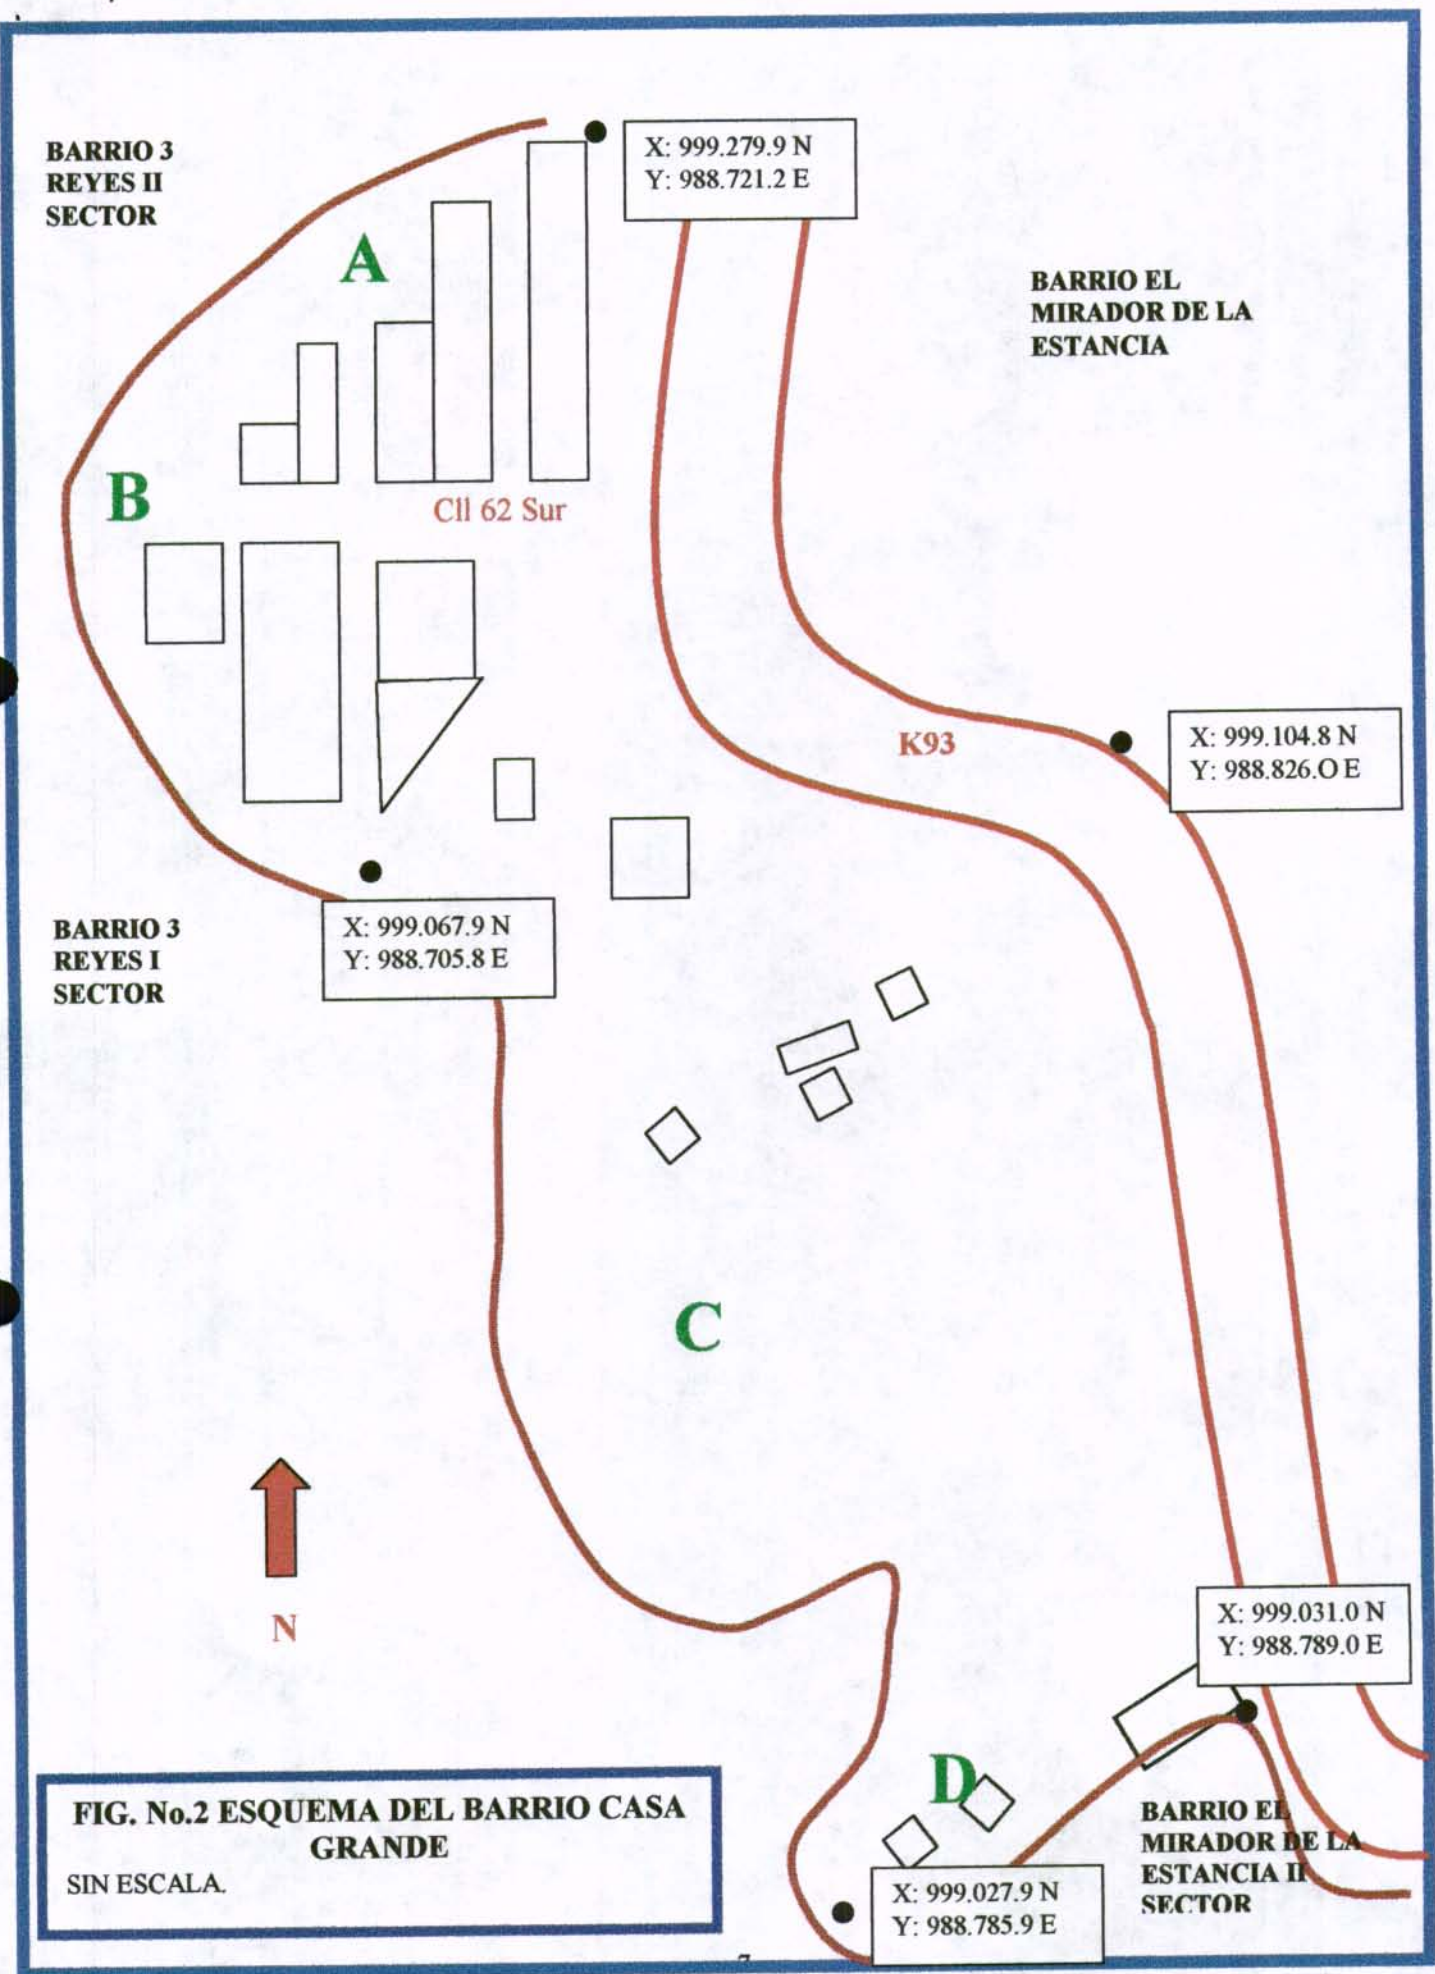
FIG. No.2 ESQUEMA DEL BARRIO CASA GRANDE
SIN ESCALA.

Esta amenaza sobre el barrio es por desestabilización de taludes en pendientes escarpadas o sea mayores de 45°, generando caída de rocas el cual se presenta en todo el talud de la cantera que bordea el barrio por todo el límite Sur - Oeste. (Fig.2. Esquema del barrio Casa Grande).

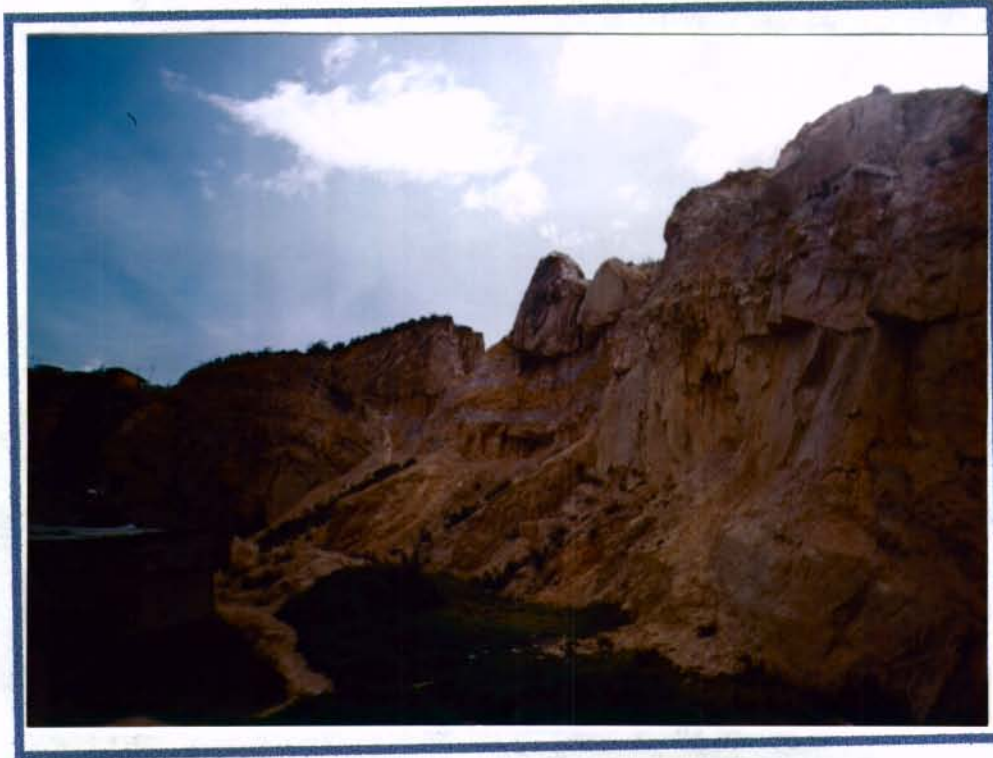
En el Sector **A** tenemos que la probabilidad de que ocurra una caída de roca es alta, si se analizan las variables recomendadas en la metodología propuesta por el **IGAC** con base en varios autores:

La intensidad de la energía potencial del fenómeno desencadenado es media teniendo en cuenta la magnitud de los bloques críticos (5x3m), la frecuencia con que esto ha sucedido en el pasado es alta y que el elemento detonante, ya sea por un sismo o por la acción de las aguas de lluvias torrenciales o acción antrópica en las esporádicas actividades extractivas de las canteras es alta; entonces se puede concluir que **la amenaza por caída de bloques es alta.**

Foto 2 Bloque crítico agrietado sobre el sector A de aproximadamente 5 x 3 m de arenisca.

La zona de amenaza alta en este sector se extiendea todo lo largo del talud desde la pata hasta aproximadamente la misma altura del talud o sea 10 m hacia afuera.

- Retirar los bloques críticos a todo lo largo del el escarpe de la antigua cantera a fin de prevenir la amenaza por caída de bloques en todo el sector, sobre todo en el sector **A**.

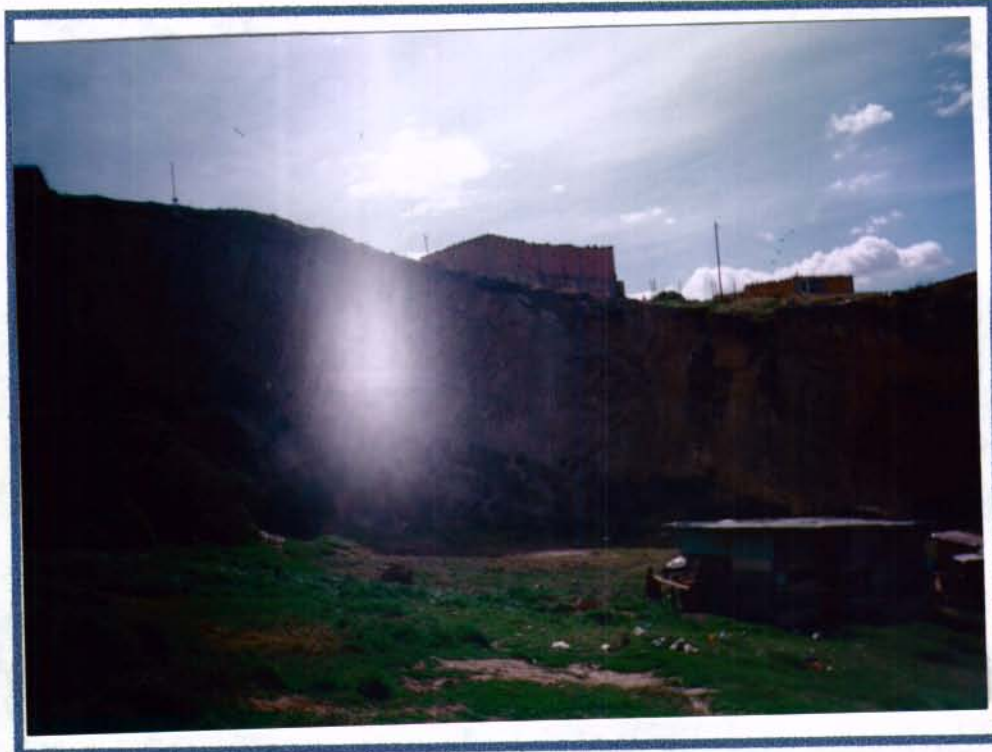
Igual situación puede presentarse en el sector **B** a la altura de la calle 62 Sur, pero la zona de alta amenaza es más extensa, toda vez que la altura del talud es de aproximadamente 30 metros, o sea que 30 m de retiro a partir de la pata de este talud, es zona de alta amenaza.

Foto 3 Talud del sector B

- En el sector **B** se recomienda encausar las aguas negras que vienen del Barrio Tres Reyes.
- En el sector **C** se recomienda recoger todo el material suelto que se encuentra disperso por el sector, control efectivo de aguas a fin de evitar avalanchas torrenciales repentinas y si se pretende construir en ese sitio, tener cuidado cuando se detecten rellenos mayores a 10 m de profundidad.

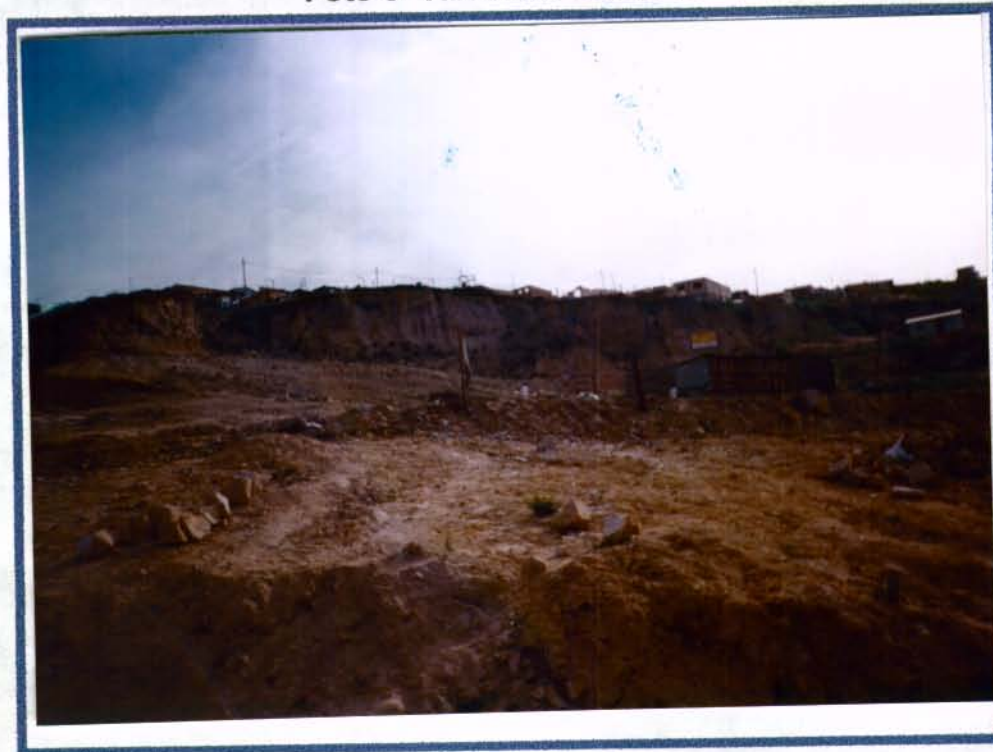
En el sector **C**, se tiene una situación en la cual el talud tiene una altura de aproximadamente 5 m, por lo tanto la zona de alta amenaza se extiende 5 m de ancho a todo lo largo del talud a partir de la pata, aumentando o disminuyendo esta anchura de acuerdo con la altura del talud en el sitio específico.

Foto 4 Sector C Talud con una altura de aproximadamente 5 m. muy fracturado y en su pata hay una pendiente de aproximadamente 22 °.

En el barrio no se observaron cuerpos de agua que pudiesen hacer pensar en la presencia de esta amenaza, pero es bueno aclarar que si se desea construir en el sector **C** es necesario hacer buenas obras de drenaje, toda vez que la pendiente de esta zona es de 22° , y su posición la hacen muy susceptible a avalanchas torrenciales producto de intensas lluvias que puedan arrastrar materiales sueltos de esta antigua cantera.

Desde el retiro del talud de 5 m pendiente abajo se considera este sector como de amenaza **media** por avalanchas torrenciales repentinas desde la parte superior del talud.

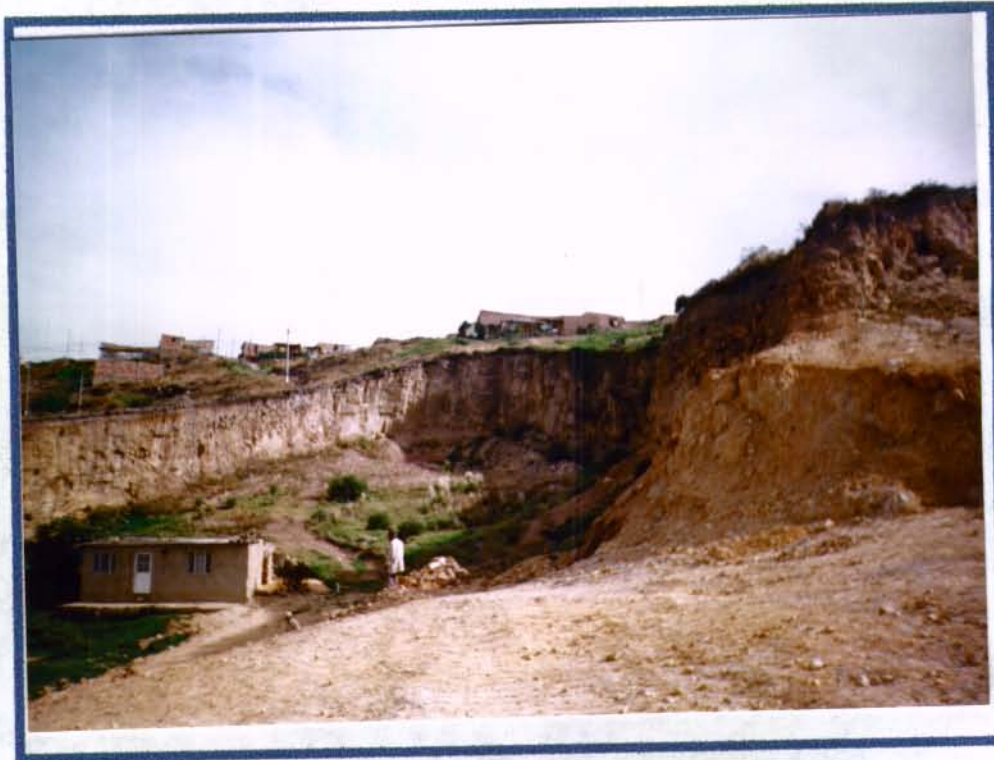
Y por último en el sector **D** tenemos también un antiguo frente de explotación el cual tiene una altura de aproximadamente 15 m, muy fracturada y la zona de amenaza alta en sector se extiende desde la pata del talud hasta 15 m. de retiro.

Foto 5 sector D talud muy fracturado de areniscas con una altura de aproximadamente 15 metros.

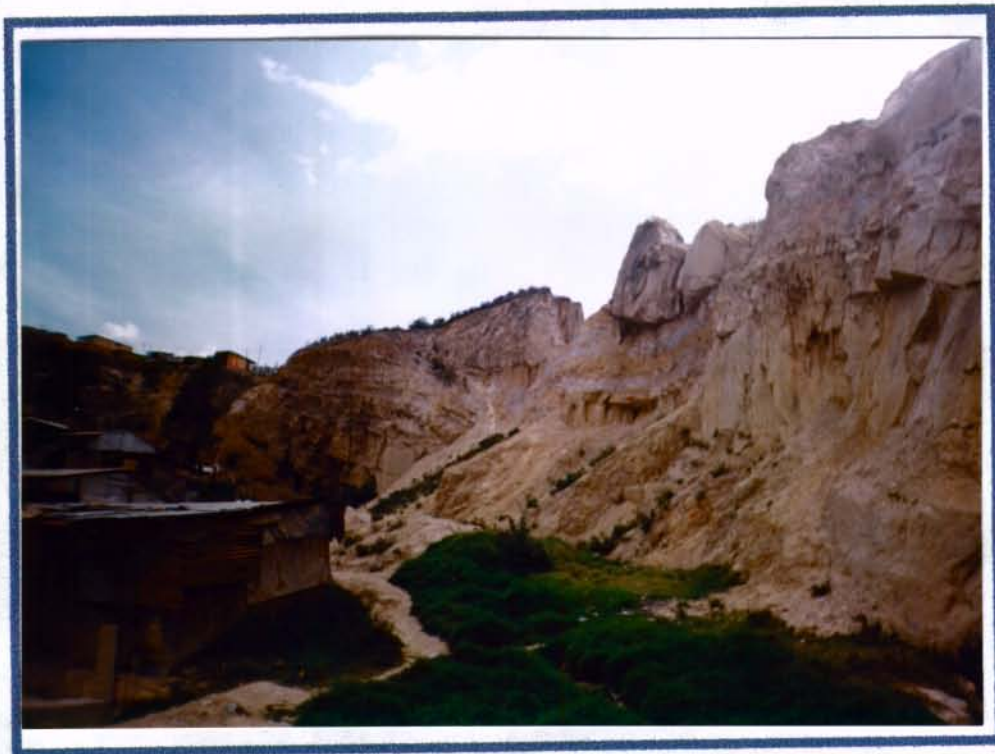
La exposición de estas dos casas sobre el sector **A** es **Alta** puesto que están dentro de la zona de seguridad en donde el bloque crítico más sobresaliente puede caer y su resistencia es baja si se tienen en cuenta que son viviendas tuguiriales construidas con materiales transitorios sin ningún tipo de protección, por ello su vulnerabilidad se clasifica como **alta**.

La situación de las casas que están compartiendo la misma manzana de las dos últimas casas analizadas, sobre el sector **A** es mejor, por la separación al talud y el posible recorrido del bloque crítico más peligroso. Su vulnerabilidad es **media**.

Foto 6 Sector A, en el primer plano se aprecian las casas tuguiriales expuestas a la amenaza por caída de bloques que se observan en la parte superior del talud.

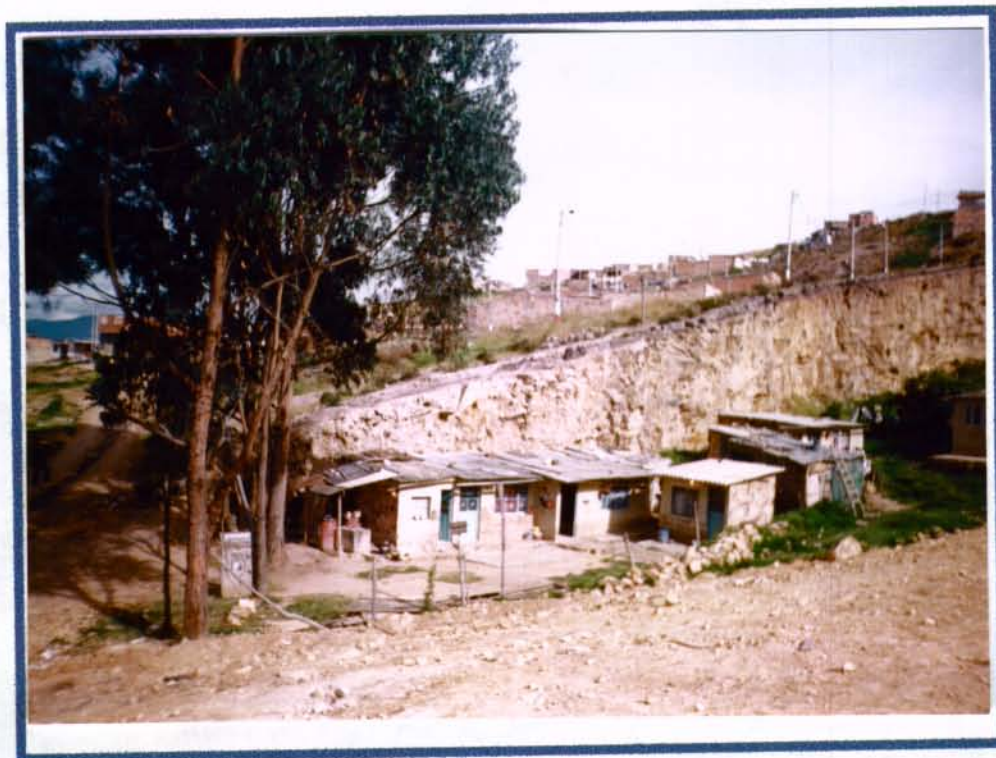
La exposición de esta casa sobre el sector **D** es **Alta** puesto que está dentro de la zona de seguridad en donde los bloques pueden caer y su resistencia es baja si se tienen en cuenta que son viviendas semi - consolidadas, por ello su vulnerabilidad se clasifica como **alta**.

La situación de las otras casas que están compartiendo el mismo sector, es mejor, por la separación al talud y su vulnerabilidad es **media**.

Foto 7 Sector D, casas semiconsolidadas expuestas a la amenaza por caída de bloques del talud de la antigua cantera.
