Unidad de Prevención y Atención de Emergencias

CONCEPTO TÉCNICO No. 3212

Barrio : BARRIO VILLAS DEL RECUERDO.

Dirección : Manzana G Casas 12 y 13

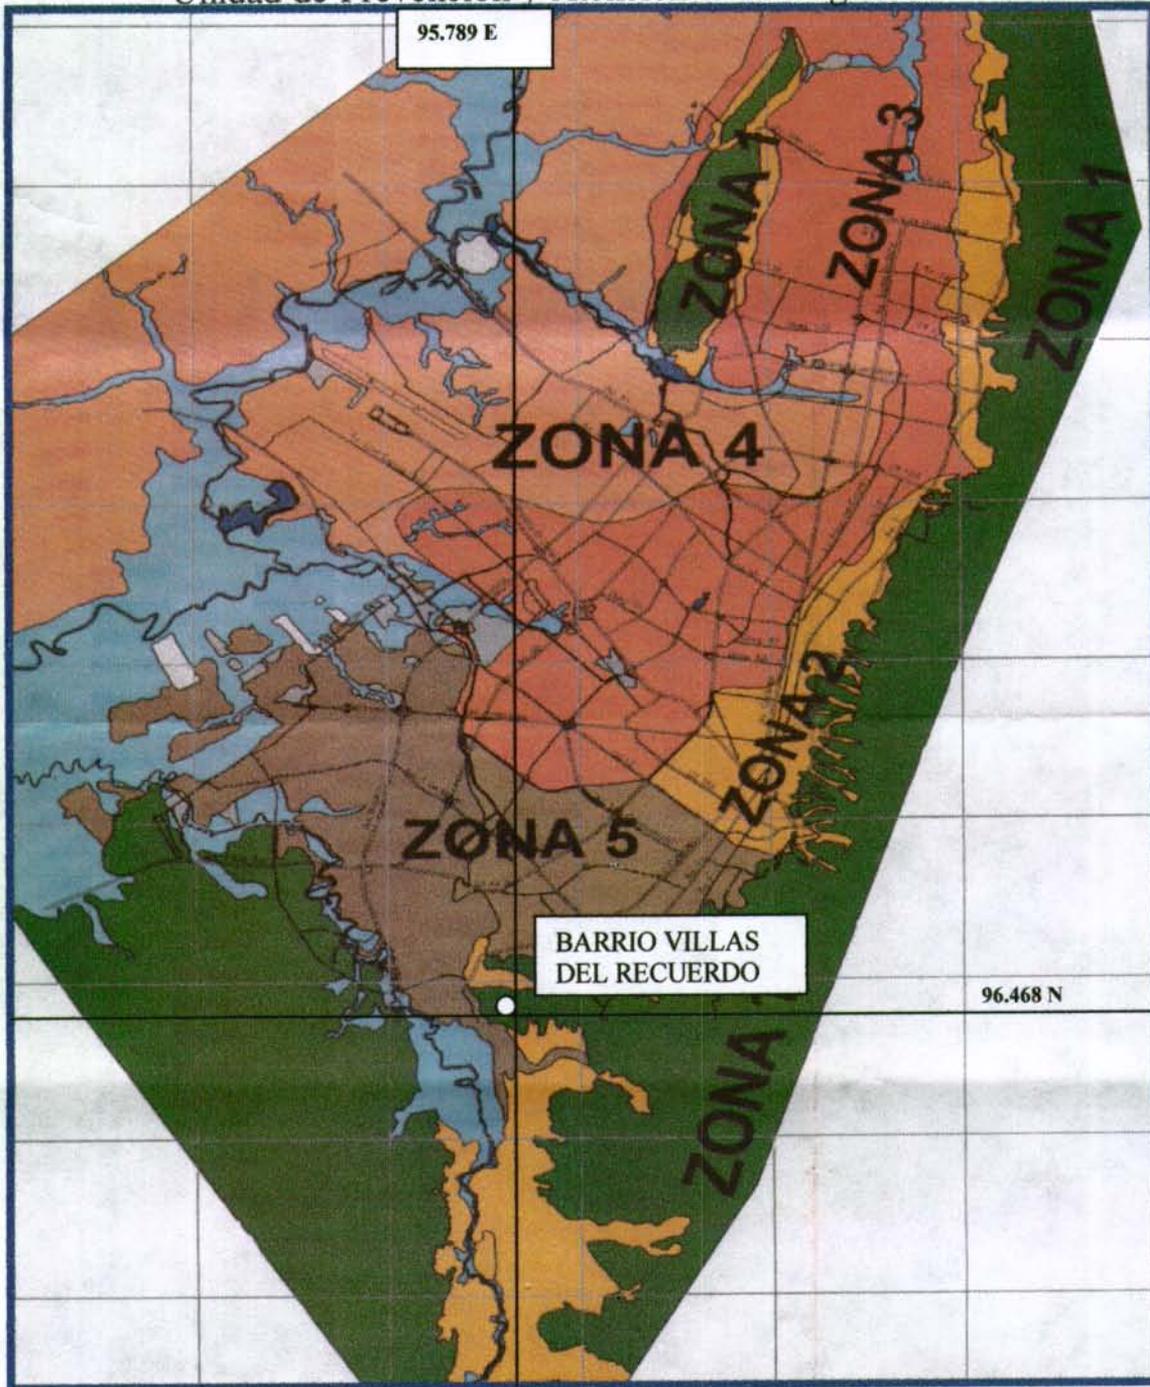
FIG. 1 MAPA DE MICROZONIFICACIÓN SISMICA - INGEOMINAS - 1.997

Según el estudio de microzonificación sísmica elaborado por la Universidad de los Andes e **INGEOMINAS**, 1.997, el barrio analizado se encuentra en la zona denominada "Los cerros", la cual se caracteriza por la presencia de formaciones rocosas de suelos con capacidad portante relativamente mayor, en la cual se pueden presentar ampliaciones locales de aceleración por efectos topográficos, con una alta probabilidad de generarse bastantes daños en esta zona, dada la ocurrencia de un terremoto de intensidad VIII en la escala de Mércalli Modificada. Por lo tanto se considera esta **zona de amenaza alta**. (Fig. No. 1 Mapa de microzonificación sísmica)

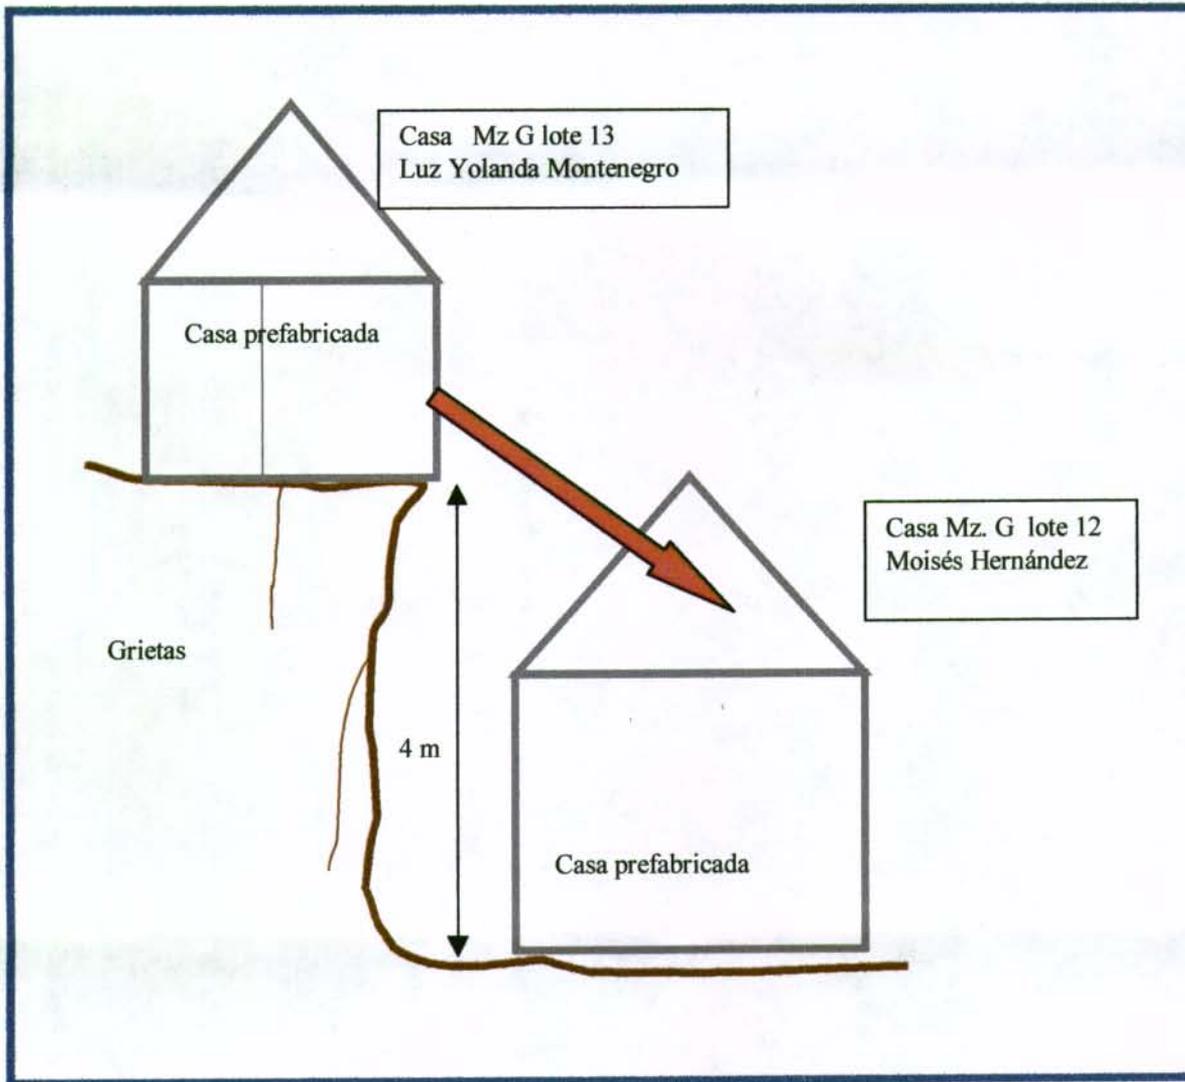
FIG. 3 PERFIL ESQUEMÁTICO DEL SECTOR

La zona en cuestión es un pequeño escarpe de aproximadamente de 4 a 6 m de altura en donde se ha construido casas, no solamente en la corona sino también en la pata del talud. Esta morfología es la expresión de antiguas explotaciones de chircales en el sector.

Esta amenaza sobre el barrio es generada por un talud vertical el cual tiene aproximadamente de 4 a 6 m de altura por 100 m de largo. (Fig.3. Perfil esquemático del sector en amenaza).

La intensidad de la energía potencial de la masa que podría verse involucrada al desencadenarse el fenómeno es media con relación al talud; la frecuencia con que esto ha sucedido en el pasado es alta, por las cicatrices dejadas en el talud; se puede concluir entonces que **la amenaza por deslizamiento es alta.**

- Se recomienda hacer un recalse de cimientos de la vivienda ubicada en la parte superior del talud, para reforzar su resistencia y un control efectivo de las aguas e impermeabilización del talud.
- Prohibir la construcción de nuevas viviendas en la parte alta del talud, debido a que es una zona deteriorada propensa deslizamientos.
- Es necesario establecer obras de estabilidad seguidas de un estudio geotécnico que permita garantizar el equilibrio litológico de este talud.
- Para futuras obras se tienen en cuenta, al hacer los diseños estructurales, la utilización de los espectros de sismoresistencia contenidos en el estudio de microzonificación sísmica de Santa Fe de Bogotá.
