DIRECCION DE PREVENCION Y ATENCION DE EMERGENCIAS

CONCEPTO No. 3371 DE 1999

BARRIO: Urbanización El Trigal del Sur.

DIRECCION: Carrera 17 J a 18 Bis entre calles 73 A a 74 A Sur

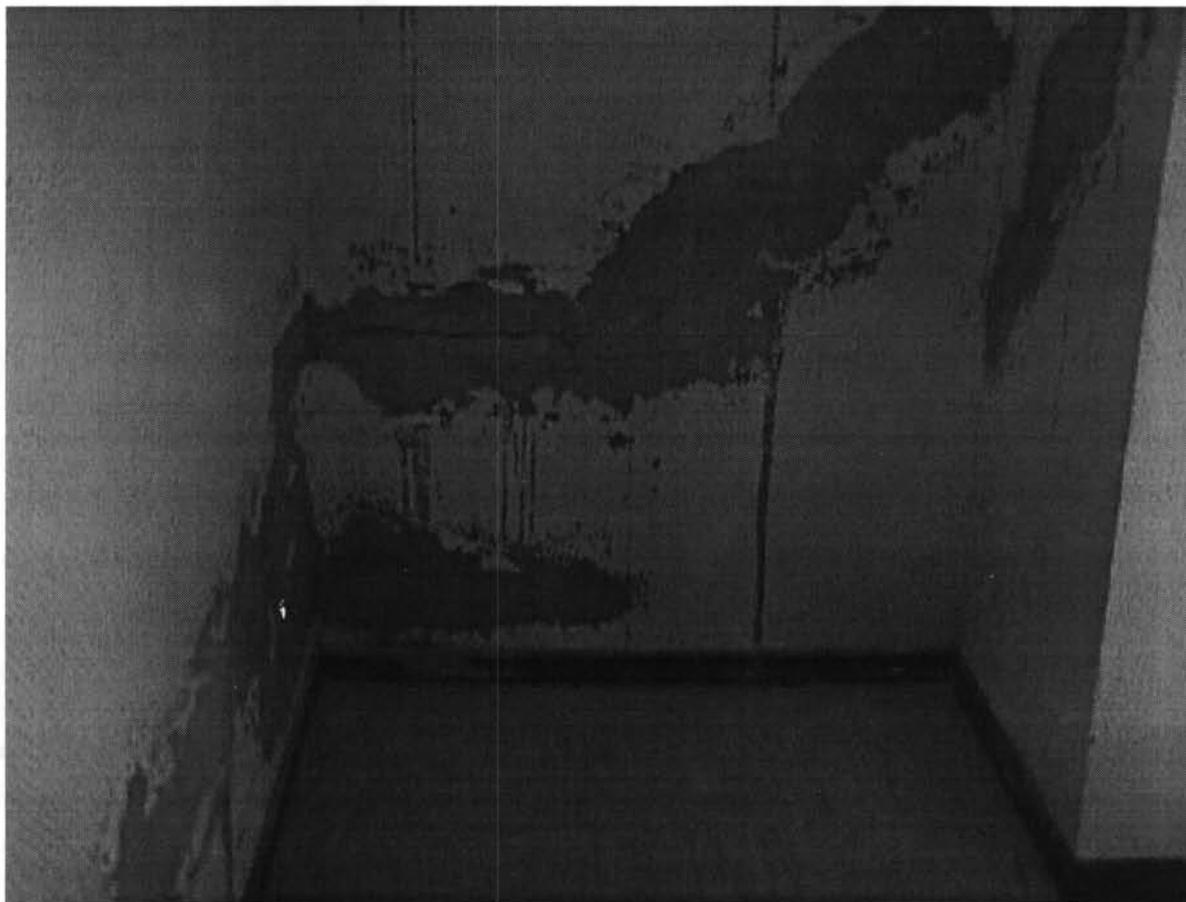
Fotografía No. 1. Agrietamiento horizontal en la pared de uno de los apartamentos de la urbanización El Trigal del Sur. Aunque los habitantes han resanado continuamente estas grietas, al poco tiempo se evidencian de nuevo.

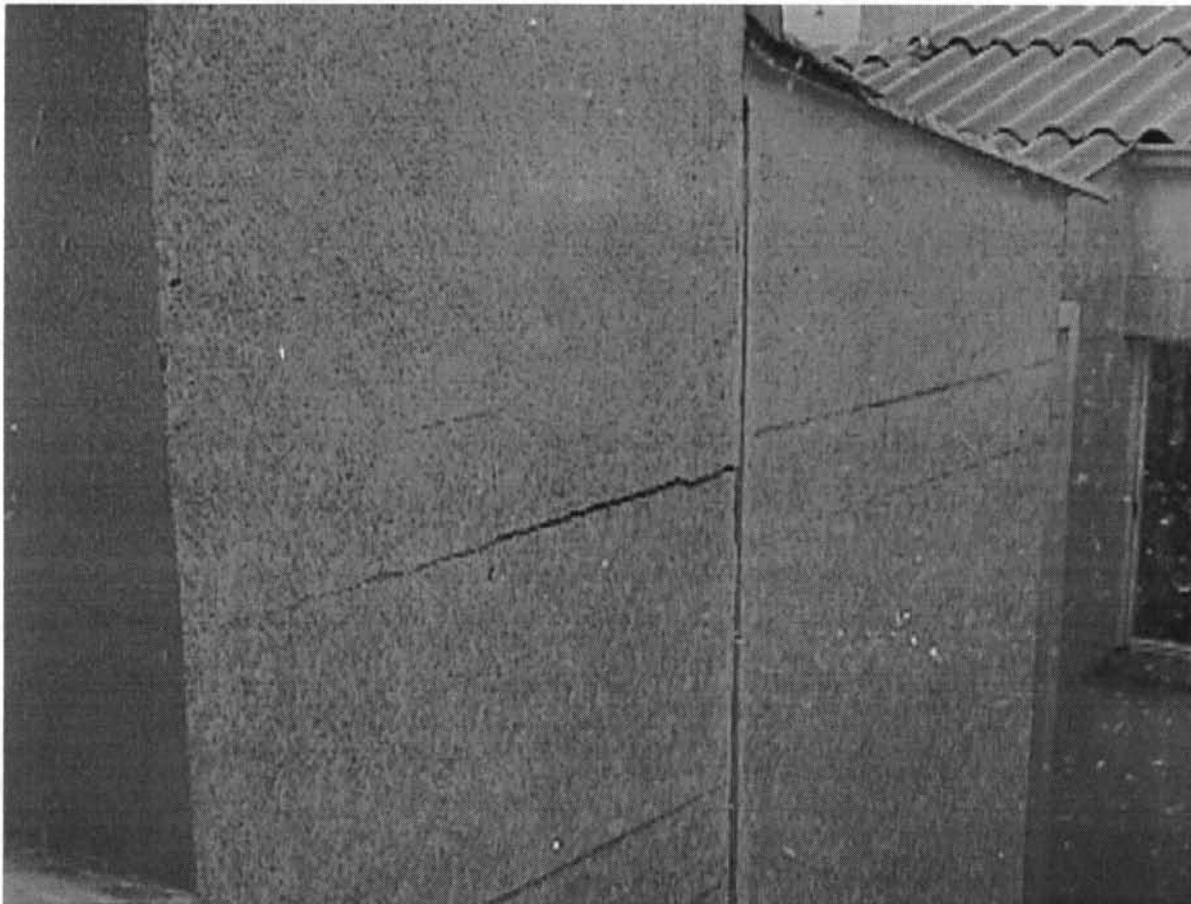
Fotografía No. 2. Se puede apreciar la grieta horizontal que atraviesa el muro, ya que puede verse tanto en la parte exterior como al interior del apartamento afectado, la cual presenta 2 cm de abertura, aproximadamente.

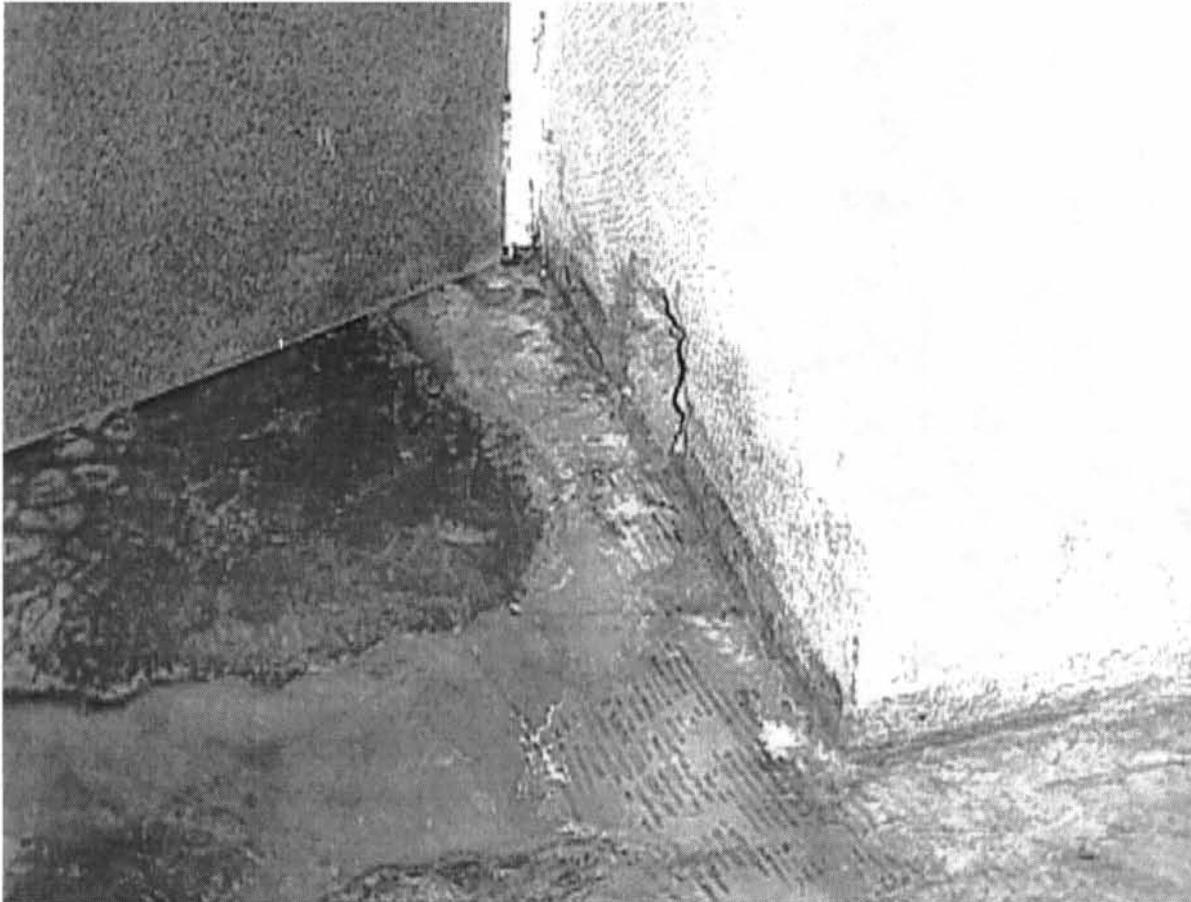
Fotografía No. 3. Humedad en los muros de algunos apartamentos de los primeros pisos. Debido al sistema constructivo en niveles, el respaldo de este muro corresponde a un material de relleno, el cual, según la evidencia, no fue drenado o filtrado, por lo que el agua ha generado graves problemas de humedad en las paredes e inclusive, lavado de este material de relleno, generando espacios vacíos al interior del relleno.

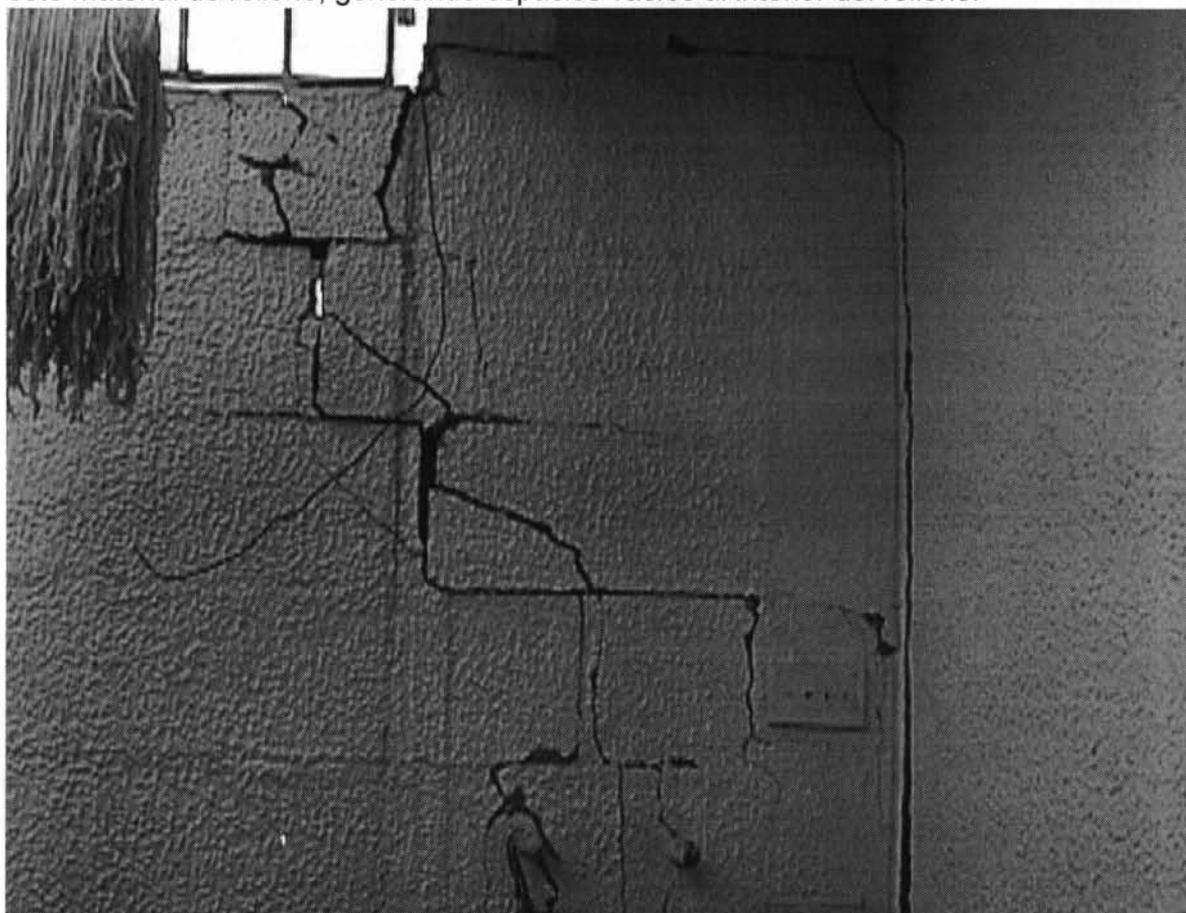
Fotografía No. 4. Agrietamiento generalizado del muro de los patios pertenecientes a la gran mayoría de los apartamentos. Este muro se encuentra suelto, ya que como se aprecia en la foto, en este extremo está fracturado y al otro lado no se construyó contra el muro del edificio, sino que en el medio se dejó un canal para evacuar las aguas lluvias, constituyendo por lo tanto en un grave peligro para las personas de esta vivienda.

- Reforzar los muros de los patios de apartamentos y casas de acuerdo al grado de afectación.
- Construir una estructura de contención en el talud que define el límite entre la primera y segunda etapa, con el fin de restituir la estabilidad de este sector más afectado; se debe restablecer el confinamiento del terreno en la parte inferior de este sector para impedir que el terreno se siga moviendo y arrastrando consigo las casas y apartamentos.

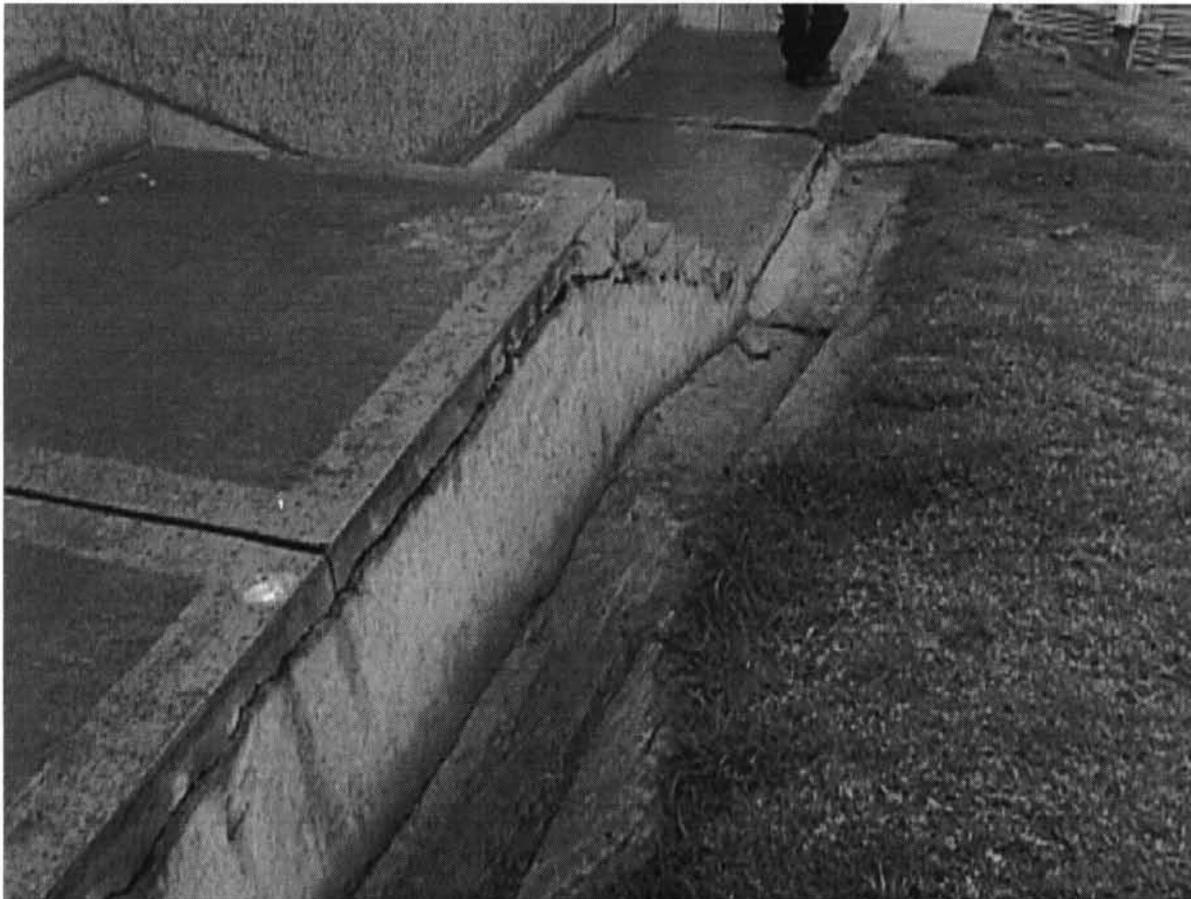
Fotografía No. 5. Separación de las losas del andén con respecto a la cuneta, lo cual facilita la infiltración de las aguas lluvias, generando un lavado del material de base.

- Reparar y/o reconstruir los andenes y cunetas que están fracturados, previa restitución del material de base que ha sido lavado, con las especificaciones de compactación adecuadas.

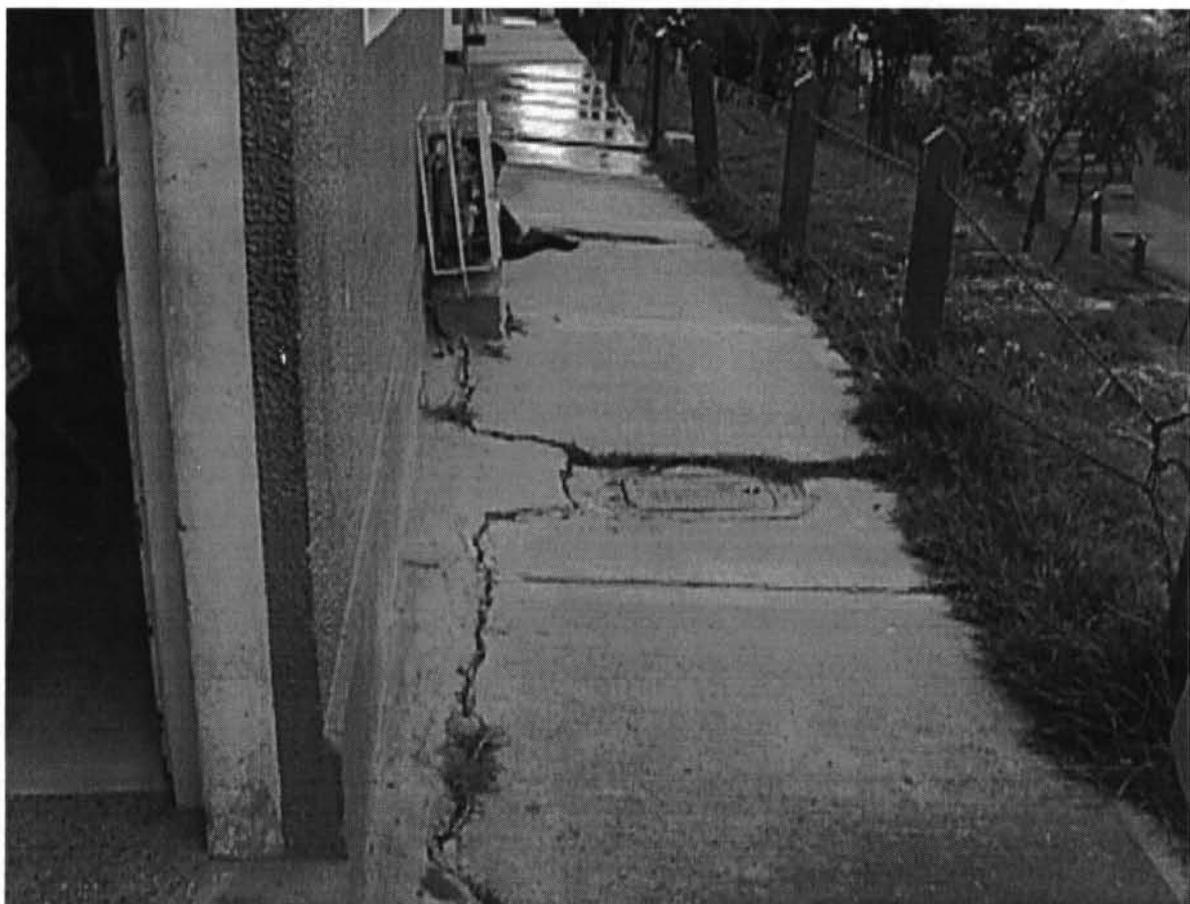
Fotografía No. 6. Agrietamiento de la losa del andén y subsidencia del terreno, lo cual indica movimiento del mismo en dirección del talud de corte en el límite con el área destinada para la segunda etapa.

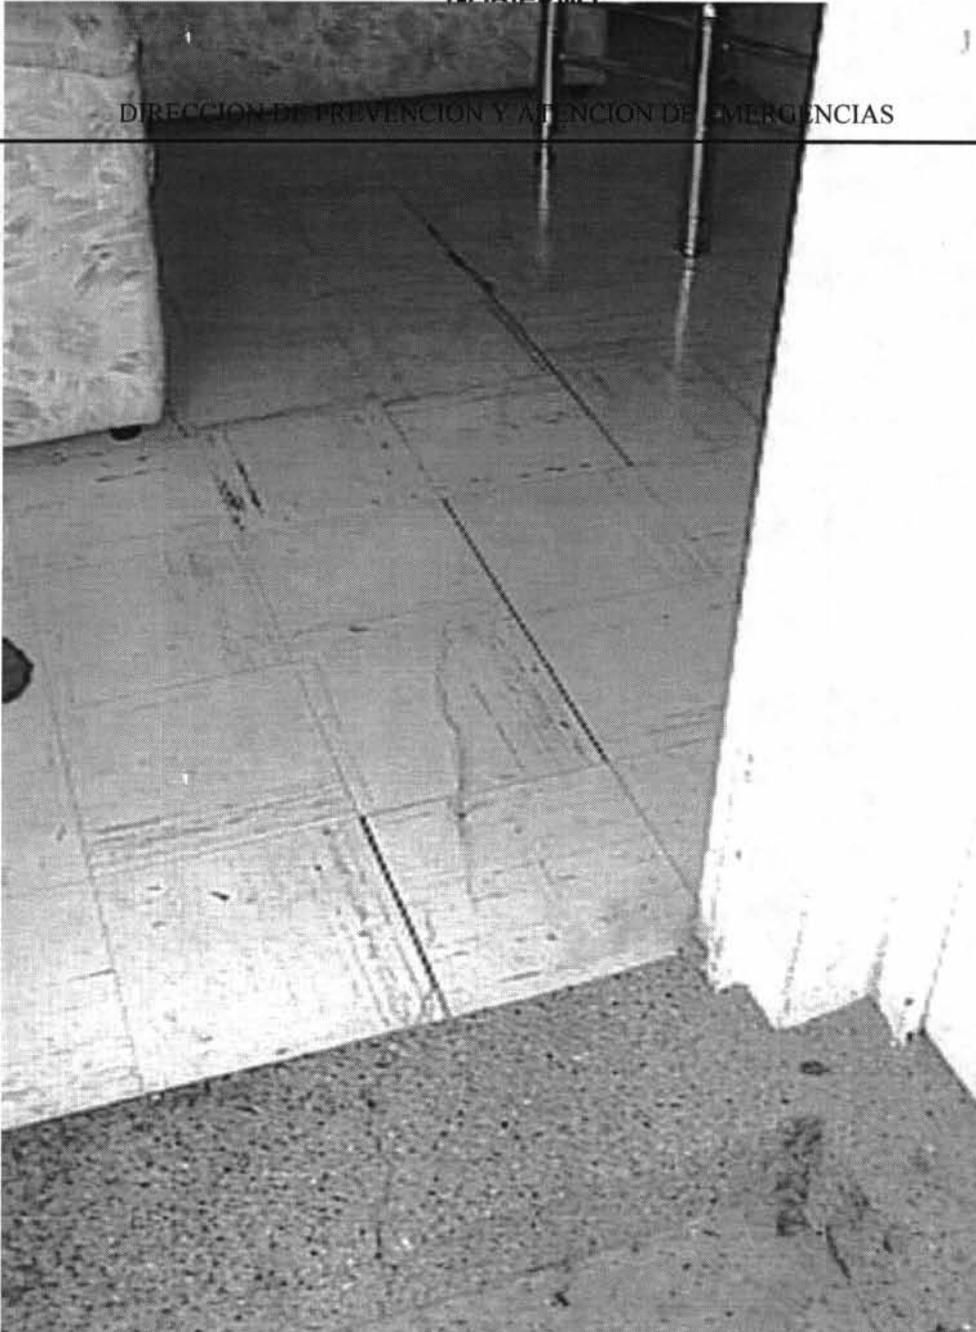
Fotografía No.7. Hundimiento del piso en una de las casas ubicadas en la parte baja de la ladera, en límites con el talud que separa a la etapa 1 de la 2. Debe restablecerse el confinamiento del terreno en la parte inferior de este sector para impedir que el terreno se siga moviendo y arrastrando consigo las casas y apartamentos.

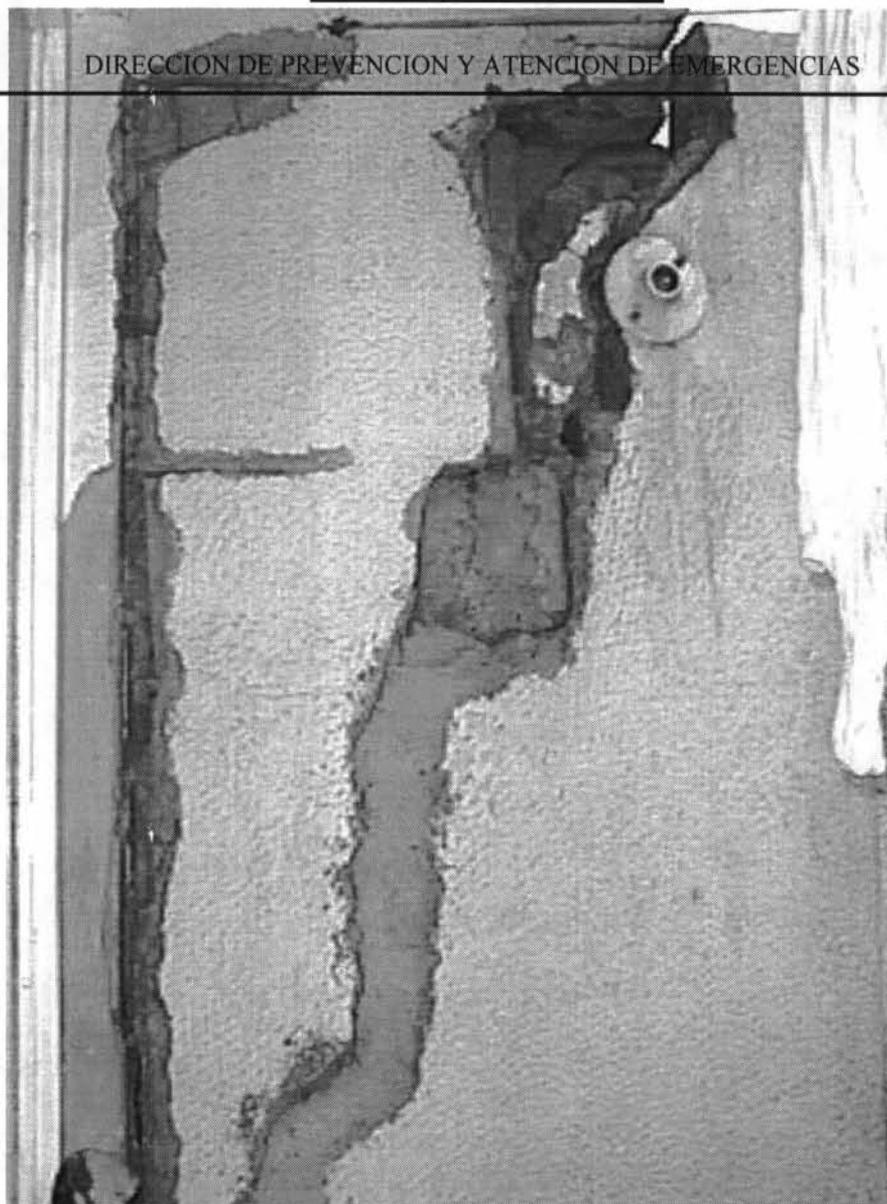
Fotografía No. 8. Muro de un patio completamente fallado. En estos casos es necesario reconstruir el muro, ya que por su grado de afectación no es suficiente una reparación parcial o temporal.

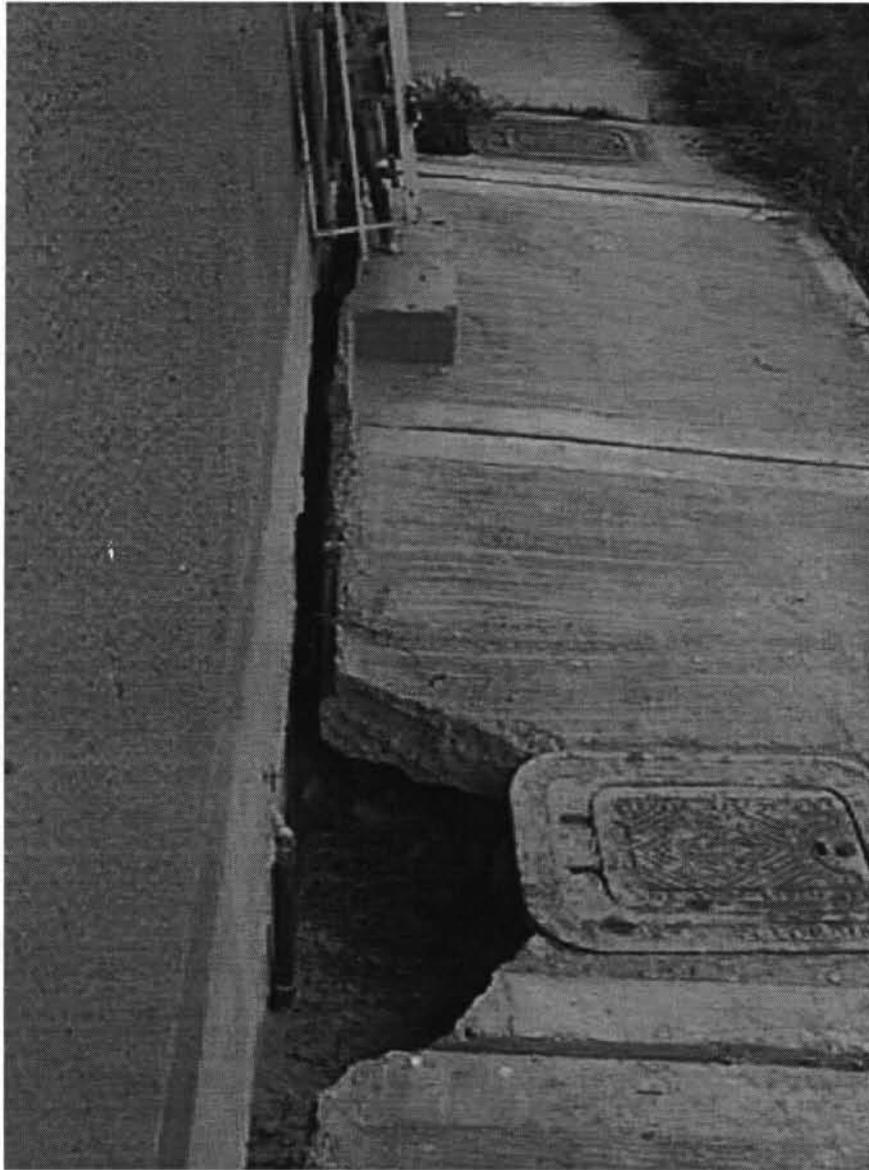
Fotografía No. 9. Detalle del lavado del material que conformaba la base de este andén, así como la separación del mismo con respecto al muro del edificio, como respuesta al

movimiento del terreno. Se pueden ver algunas acometidas de servicios públicos, las cuales están en riesgo de romperse por la tracción que genera el fenómeno de remoción en masa
