DIRECCION DE PREVENCIÓN Y ATENCIÓN DE EMERGENCIAS

**CONCEPTO No. 3391**

**LOCALIDAD :** Rafael Uribe Uribe  
**DIRECCION:** Calle 49 sur – Carrera 5  
**FECHA DE VISITA:** Julio 7 de 1999  
**SECTOR:** Comuneros

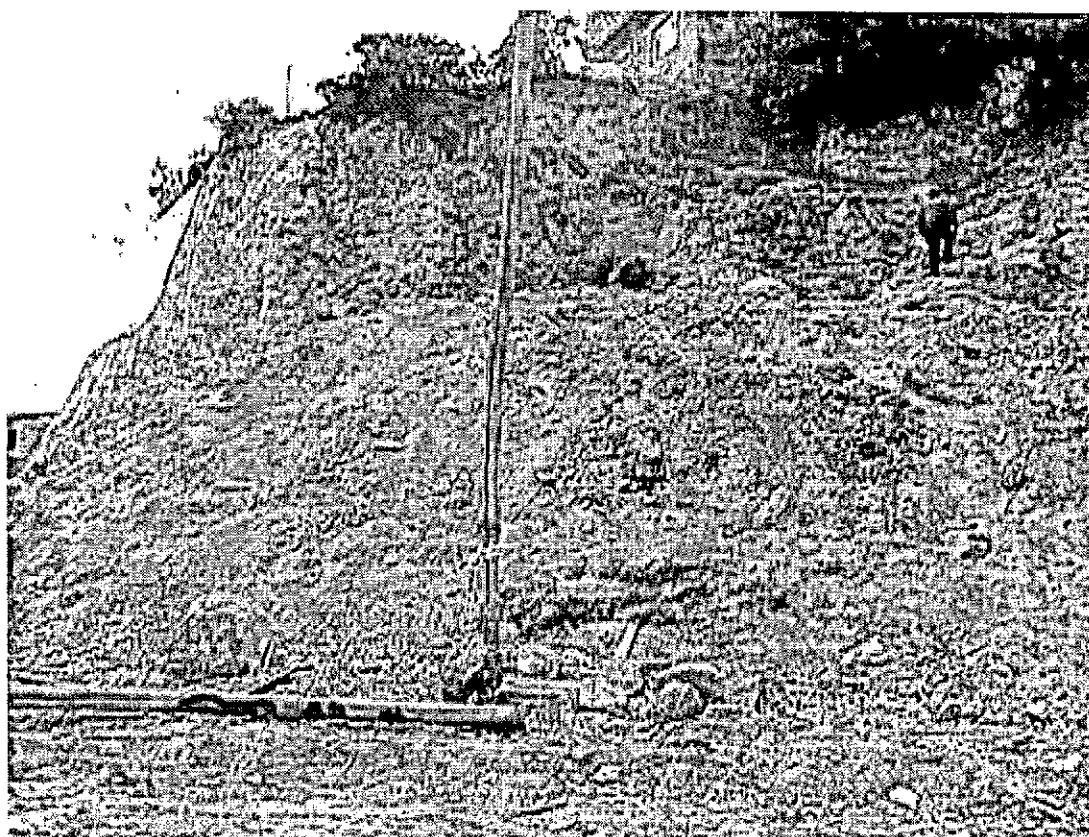
La zona de estudio corresponde a un talud de aproximadamente 150 m de longitud por 15 m de alto, este se ha dividido en dos sectores, el primer sector, corresponde a un talud de pendiente fuerte, constituido por material muy meteorizado y con evidencias de erosión en surcos, parcialmente cubierto de vegetación; el segundo sector, corresponde a un talud ondulado de pendiente moderada (aproximadamente 45°), parcialmente cubierto de vegetación.

*Fotografía No 1. Primer sector del Talud, en la parte izquierda de la fotografía el Instituto de Desarrollo Urbano está pavimentando las vías aledañas.*

Para la recuperación del talud se recomienda perfilar, empedrar y reforestar cada sector con las especies adecuadas.

Así mismo, en la corona del talud se recomienda construir obras de drenaje para el manejo de aguas.

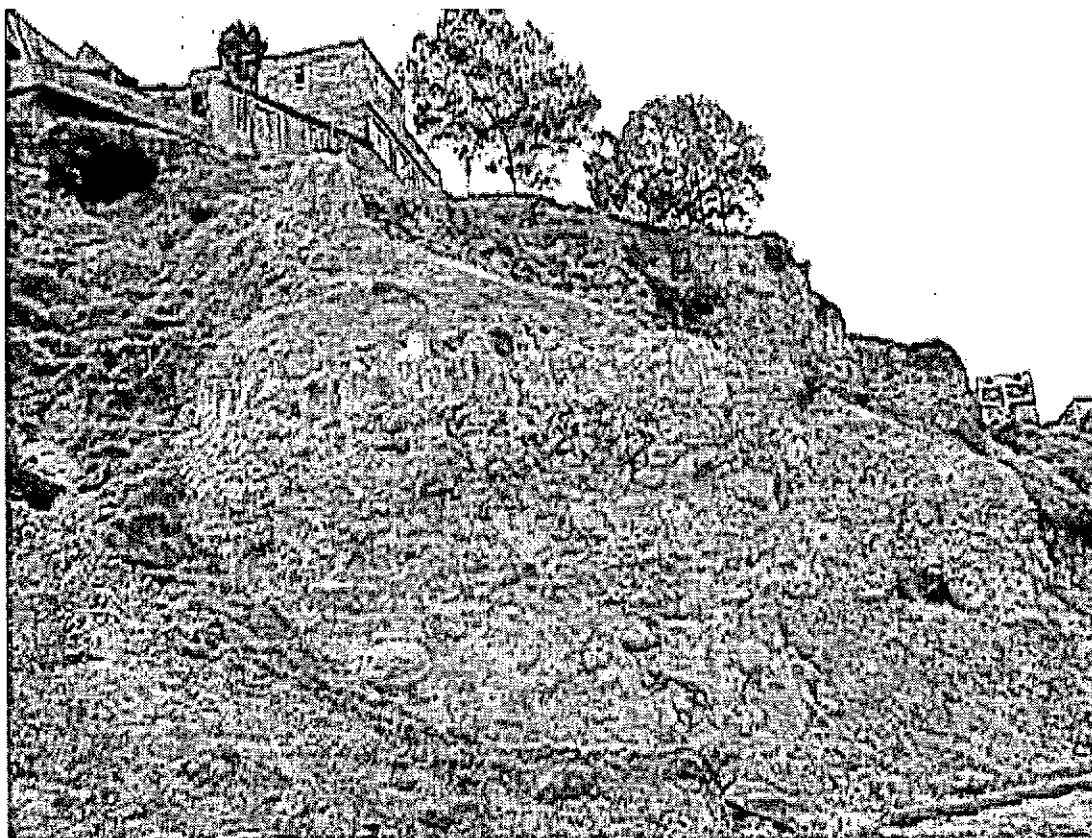
*Fotografía No 2. Primer sector del Talud.*

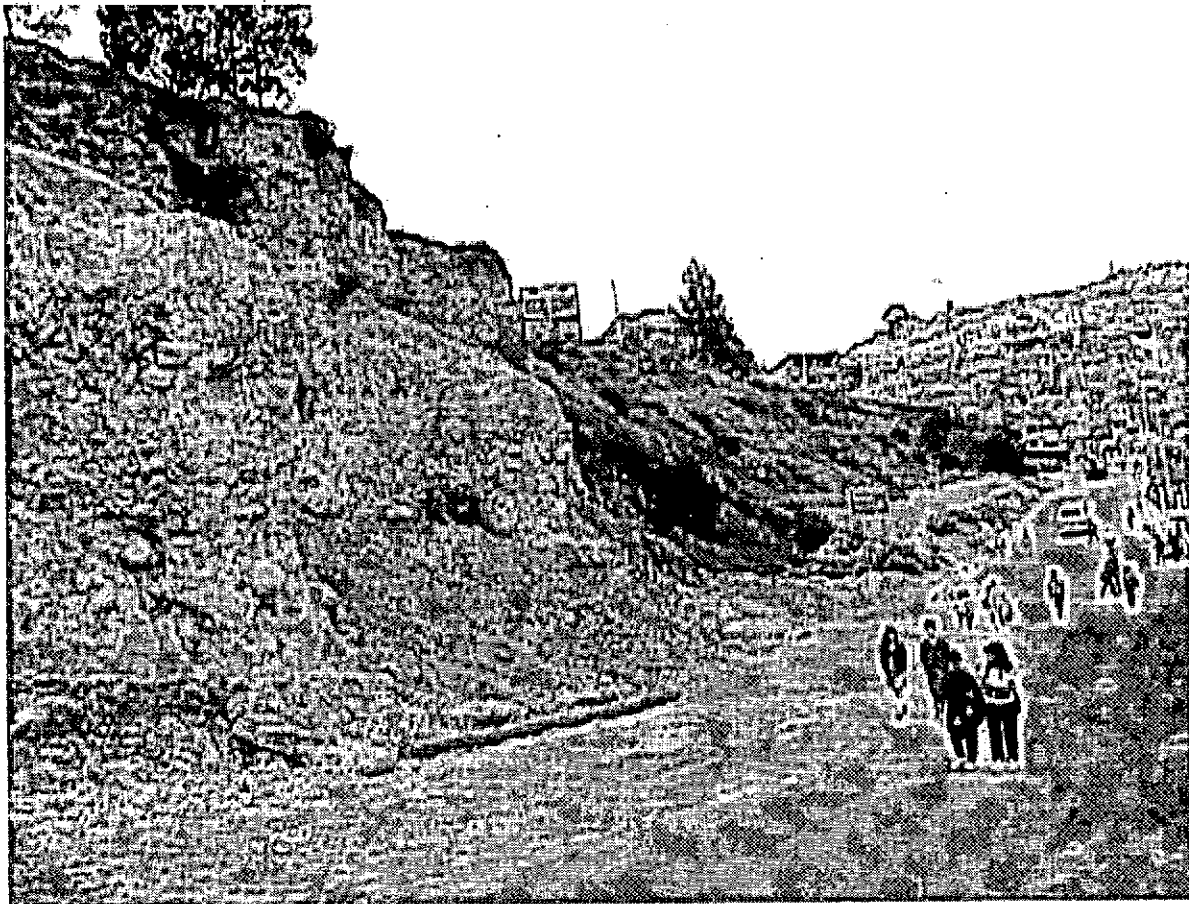
*Fotografía No 3. Al fondo se observa el segundo sector del talud.*
