**PROYECTO DE REUBICACIÓN DE FAMILIAS EN ZONAS DE ALTO RIESGO
SANTA FÉ DE BOGOTÀ
CONCEPTO TÉCNICO No. 3407 DE 1999**

- **LOCALIDAD:** CIUDAD BOLÍVAR
- **BARRIO:** SANTA VIVIANA SECTOR II (VISTA HERMOSA)
- **DIRECCIÓN:** MANZANA 7
- **FECHA EMISIÓN:** 27 de Septiembre de 1999

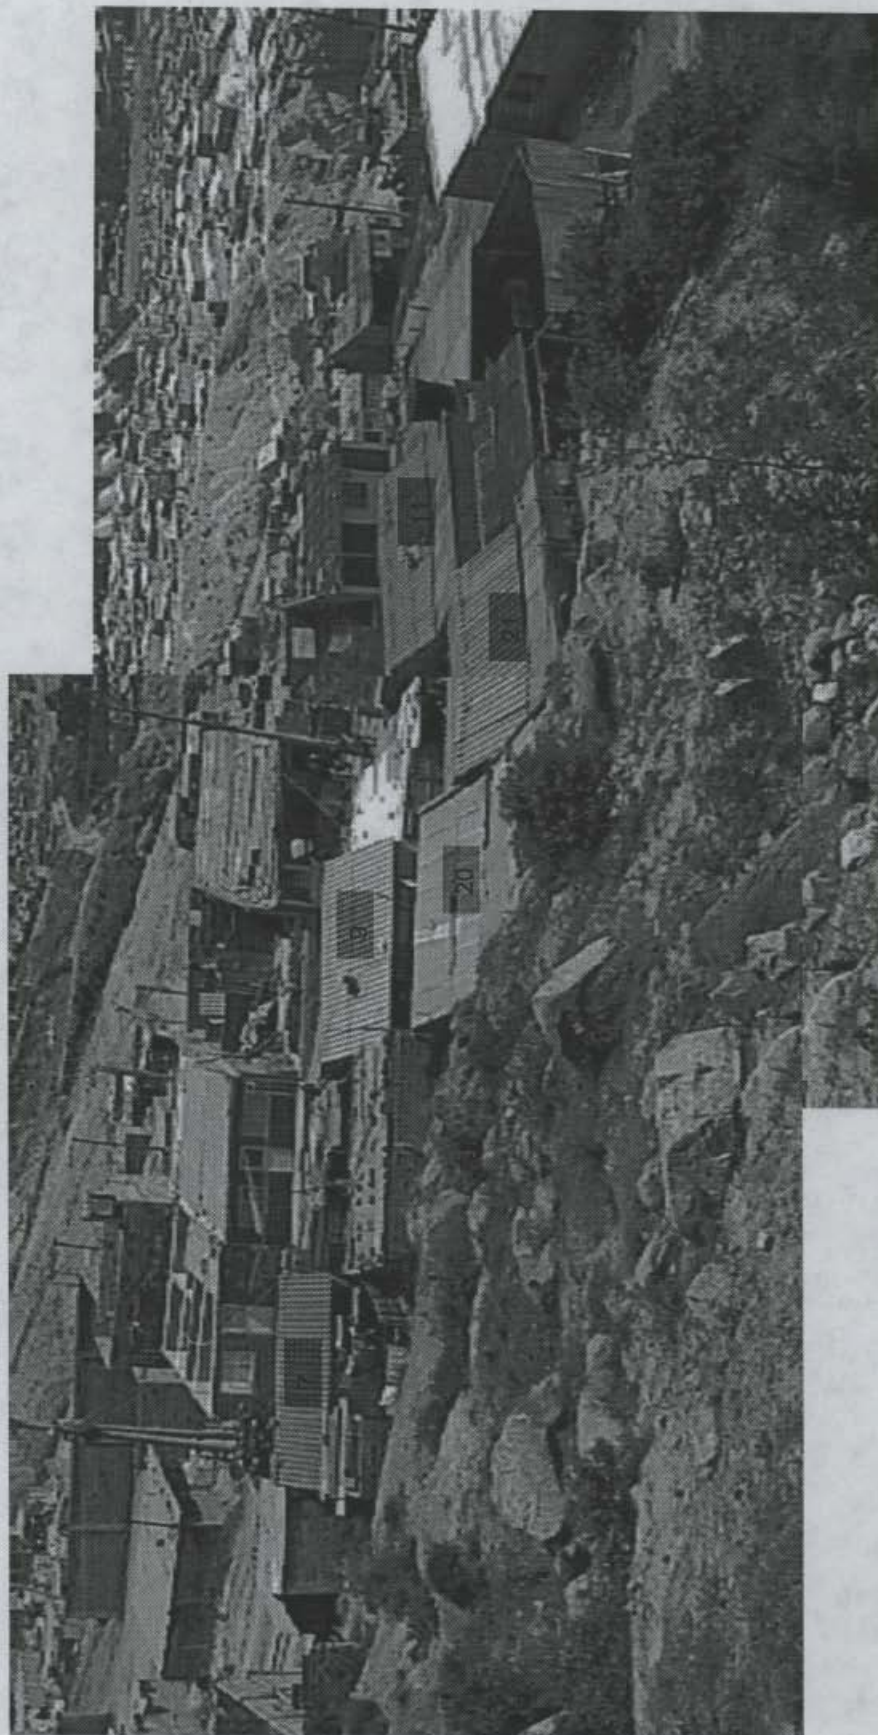
La mayoría de los daños observados en las construcciones se asocian con la ocurrencia del deslizamiento, las viviendas ubicadas en el sector oriental son las que presentan mayores niveles de deterioro, la construcción existente en el lote 20 presenta daño

progresivo por la caída de material de la pata del deslizamiento sobre la edificación (Ver foto 1).

Foto No. 1. Vista de la manzana 7 desde el cuerpo del deslizamiento, al sur de las viviendas. Se observa como el material movilizado se apoya sobre las construcciones existentes en la parte oriental.

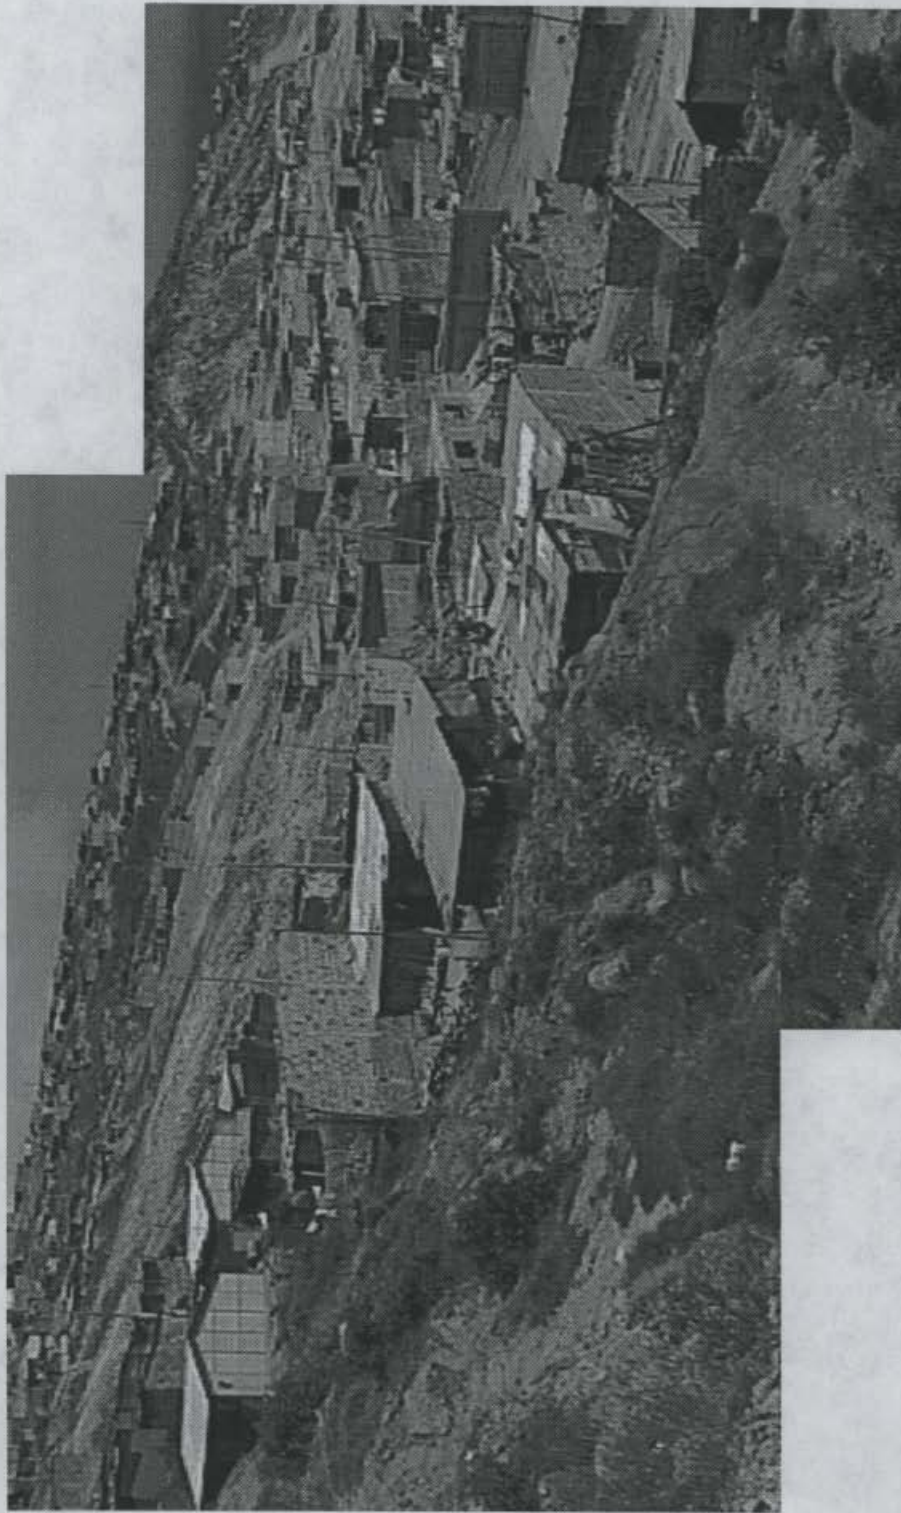
Foto No. 2. Panorámica de la parte occidental de la manzana 7, localizada sobre el flanco izquierdo del deslizamiento activo de Vista Hermosa.

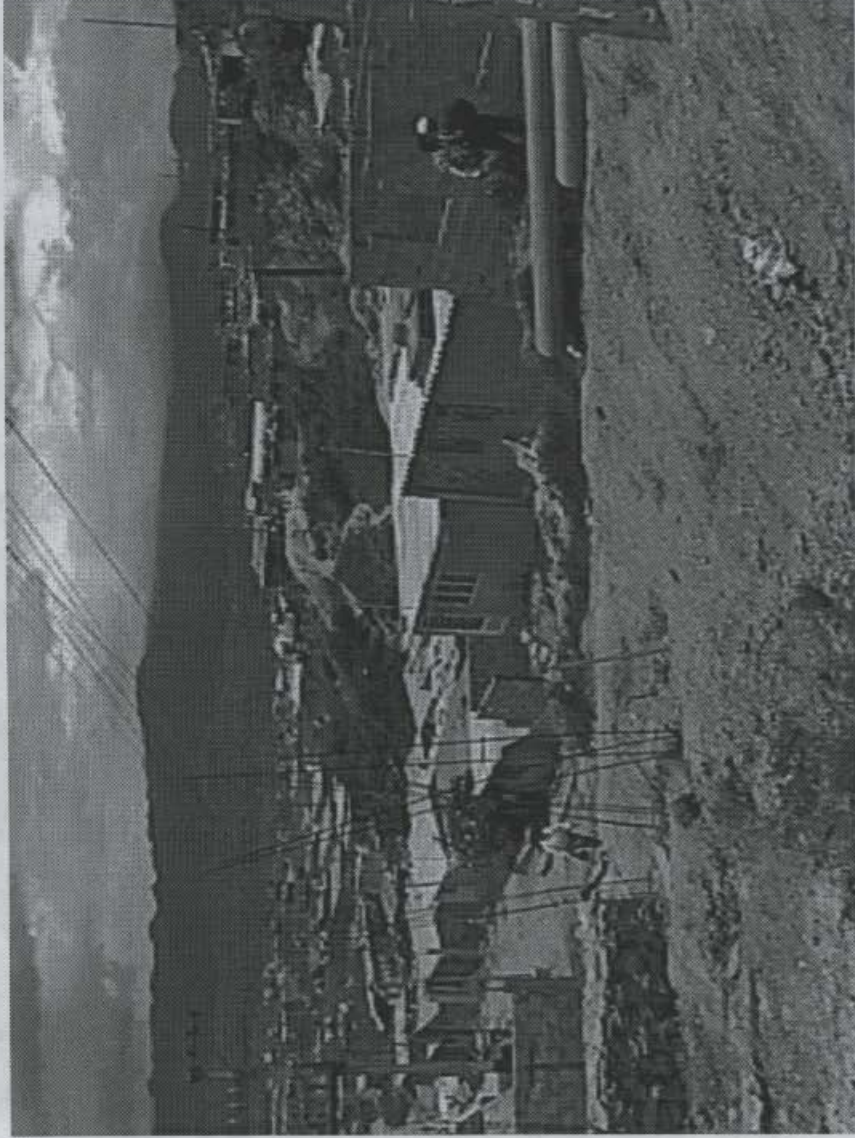
Foto No. 3. Vista del costado norte de la manzana 7. Se aprecia la calidad de las construcciones. Por esta calle se conducen las aguas servidas hasta un pozo localizado en la parte inferior, frente a la manzana 3.
