DIRECCION DE PREVENCION Y ATENCION DE EMERGENCIAS

**CONCEPTO No. 3467**

**DIRECCION:** Carrera 3 No 0-50/80/86

**FECHA DE VISITA:** Diciembre 20 de 1999 y Enero 13 del 2000

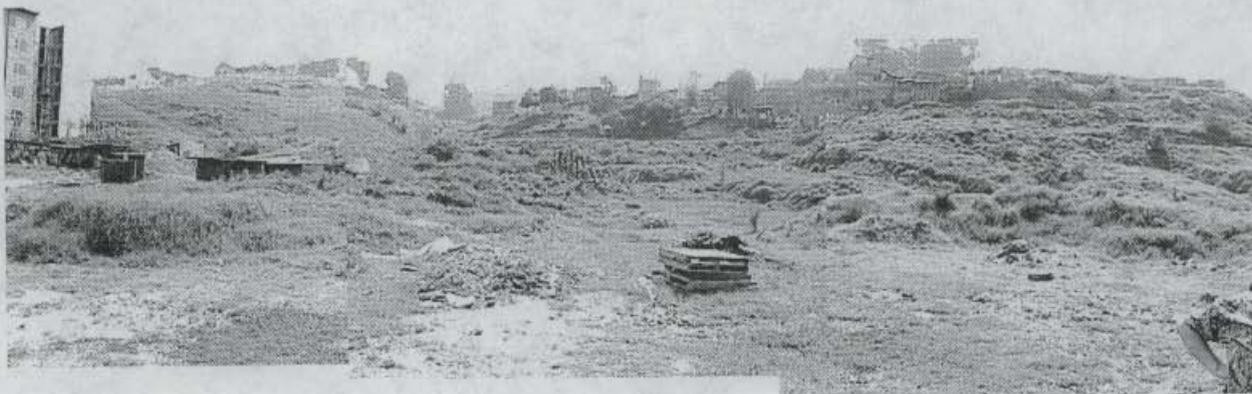
El primero ubicado en la parte oriental, corresponde a un talud de aproximadamente 20 m de alto y de pendiente fuerte, constituido por material de relleno subyacido por rocas de la formación Bogotá y cubierto por vegetación. En este sector se observan evidencias de pequeños desplazamientos de la superficie del terreno.

*Primer sector, en la parte inferior de la fotografía se observa las aguas de escorrentía provenientes de la parte alta de la ladera y del cauce existente en la zona.*

Para el primer sector se recomienda hacer un análisis de estabilidad del talud que permita identificar las obras requeridas para la estabilización.

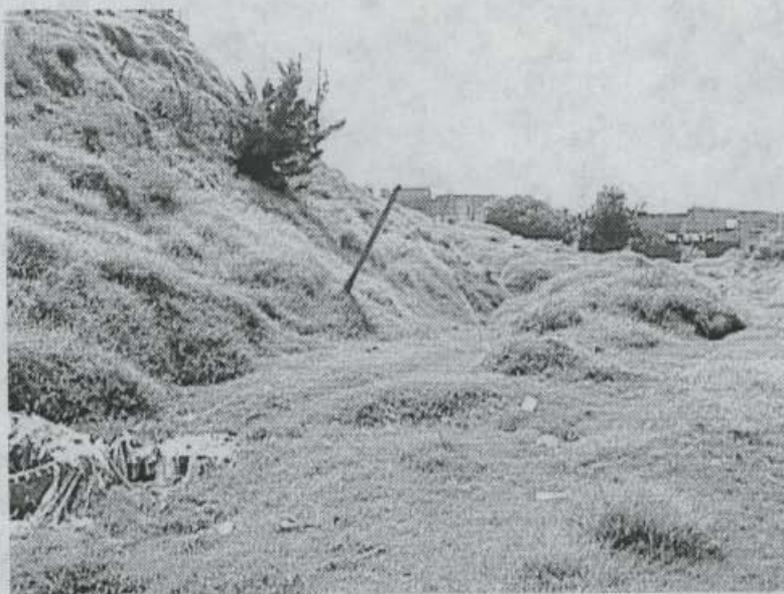
*Cauce existente en la zona, obsérvese las basuras que son arrojadas aguas arriba.*

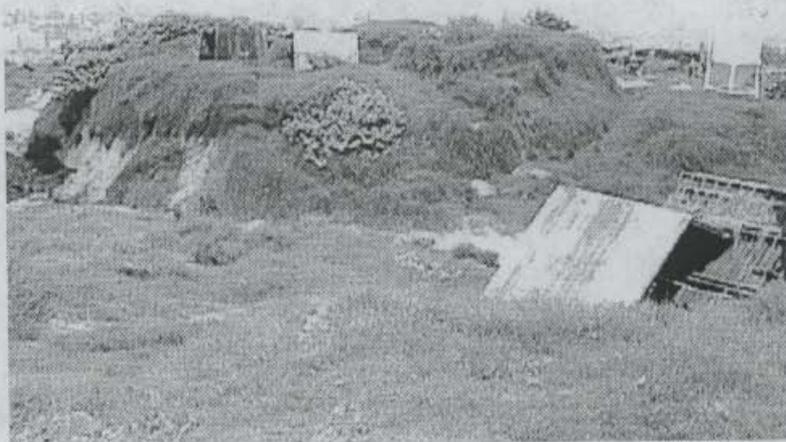
*Segundo Sector*

El segundo ubicado en la parte sur, corresponde a una ladera de pendiente suave, constituido por material de relleno proveniente del arrastre de sedimentos y basuras de un cauce existente subyacido por rocas de la formación Bogotá y parcialmente cubierto por vegetación.

Para el segundo sector, el paso de aguas escorrentia y residuales provenientes de la parte alta del sector implica la construcción de obras para la evacuación técnica de las mismas.

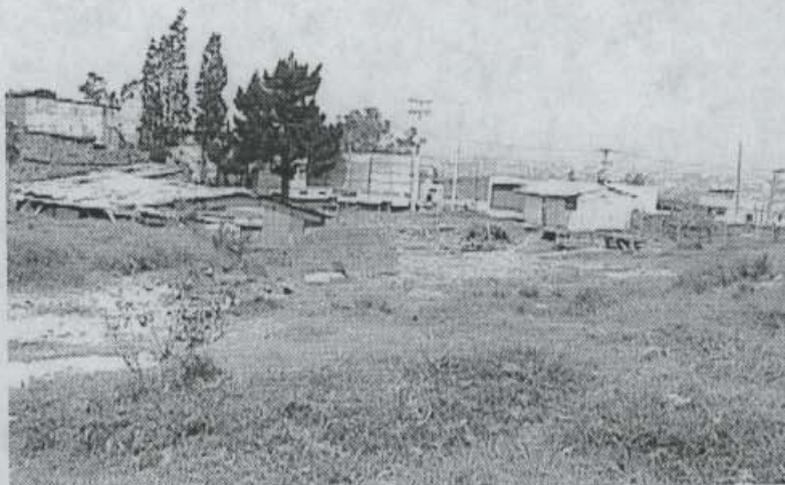
*Tercer Sector*

El Tercer sector ubicado en la parte noroccidental, corresponde en su mayor parte a una zona plana, constituido por material de relleno proveniente del arrastre de sedimentos y basuras del cauce existente subyacido por rocas de la formación Bogotá y parcialmente cubierto por vegetación. En la parte oriental de este sector se encuentra una zona anegada. Hacia este sector confluyen las aguas provenientes de los sectores I y II.

Para el tercer sector, debido a las aguas provenientes de los sectores I y II, se requiere la implementación de un sistema de drenaje completo para la evacuación técnica de las mismas.
