ALCALDIA MAYOR BOGOTA D.C.

AREA DE ANÁLISIS DE RIESGOS CONCEPTO TÉCNICO No. 3521

ENTIDAD SOLICITANTE: E.A.A.B.
OBJETIVO: INSTALACIÓN DE REDES
LOCALIDAD: CIUDAD BOLIVAR
BARRIO: Arabia
DIRECCIÓN: Carrera 18C – 18 N y calle 82C – 82D sur
TIPO DE RIESGO: Por Remoción en masa tipo deslizamiento.
FECHA DE EMISIÓN: Septiembre 25 de 2000
VIGENCIA: Temporal, mientras no se modifiquen significativamente las condiciones Geotécnicas e hidrogeológicas del sector, o mientras no se realicen Obras de mitigación.

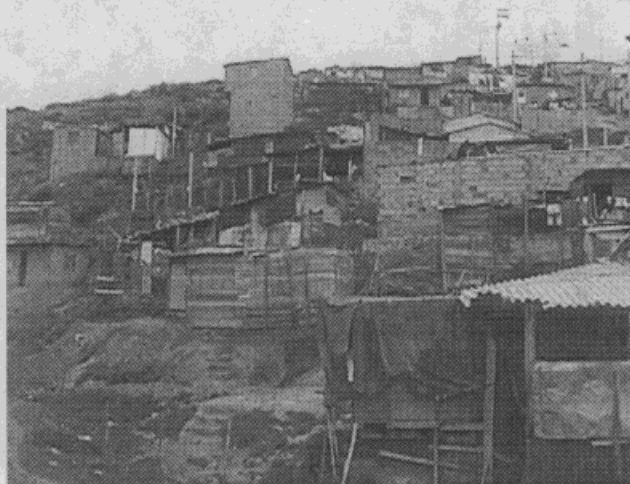
Se ubican en el área del talud, margen izquierda del Zanjón Agua Caliente, hacia la parte superior varias viviendas de uno y dos pisos construidos en mampostería no confinada, o confinada con columnas de concreto reforzado y hacia la parte inferior viviendas de latas y madera de precarias condiciones constructivas. La ladera presenta taludes de 50,0 m de longitud y una pendiente promedio de 40° conformado superficialmente por suelos residuales de arenisca y espesores de cobertura vegetal inferiores a 1,0 m.

Fotografía 1. Zona intervenida y actualmente ocupada en el barrio Arabia de la Localidad Ciudad Bolívar. En la parte superior se observan viviendas de mampostería confinada con columnas, hacia la parte inferior y en la margen izquierda del Zanjón Agua Caliente se ubican varias viviendas de un piso de latas y madera en precarias condiciones constructivas

- Tramitar por parte de la comunidad la Legalización de esta zona del barrio Arabia, ante el Departamento Administrativo de Planeación Distrital.
- Implementar programas de mejoramiento de la calidad de las construcciones existentes, esto reduce la vulnerabilidad física de las edificaciones ante los fenómenos de remoción en masa.

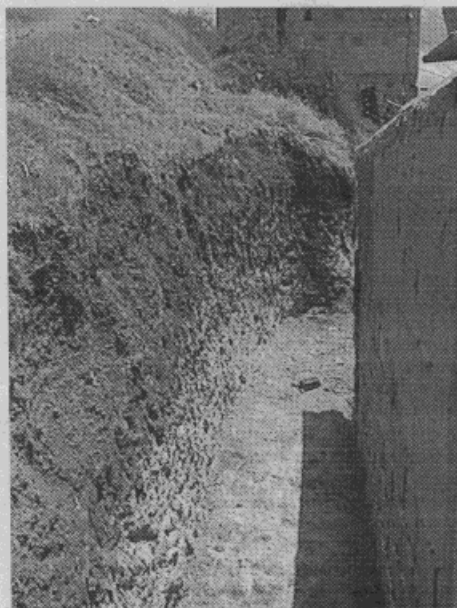
Los cortes y explanaciones realizadas para la ubicación de las viviendas, presentan una cobertura vegetal de poco espesor (menor a 1,0 m) que subyace suelo residual de arenisca friable. Dicho material presenta condiciones de estabilidad y resistencia de soporte aceptables, pero existe facilidad de meteorización por el lavado continuo de la matriz debido a aguas residuales o lluvias provenientes de la parte alta de la ladera.

Fotografía 2. Cortes verticales realizados en el terreno para la ubicación de las viviendas. Se observa cobertura vegetal de 0,60 m de espesor y suelo residual de arenisca de condiciones aceptables de estabilidad y resistencia de soporte.

- Adelantar medidas de protección y control, tendientes a mejorar las condiciones de estabilidad del entorno físico en las áreas donde la acción antrópica podría generar condiciones favorables para los movimientos de masa. Estas medidas contemplan obras de control de erosión, de protección de cauces, rondas y de recuperación morfológica de cortes.

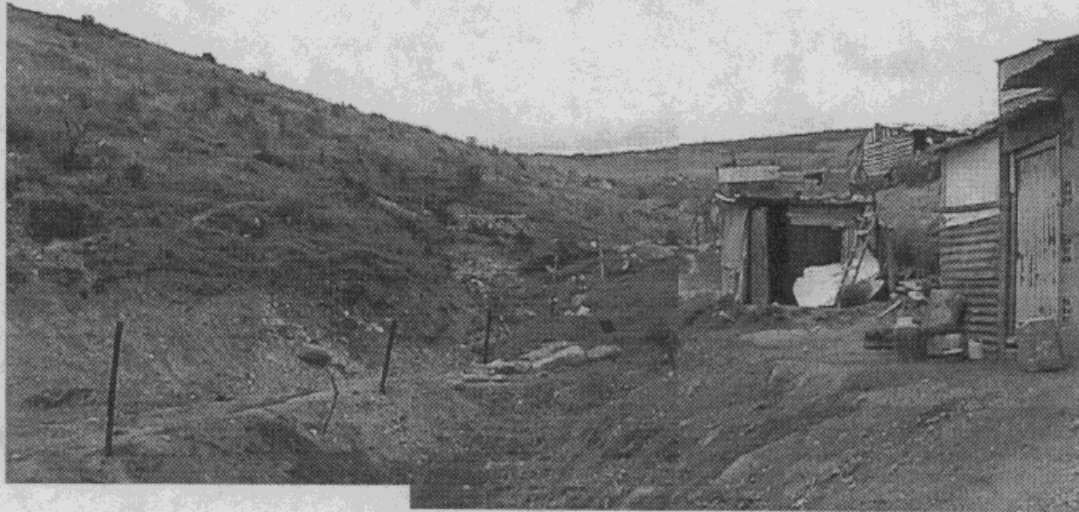
Las areniscas clasifican como friables y de baja resistencia a la compresión (roca blanda). Geomorfológicamente, la zona presenta un relieve de montaña controlado estructuralmente ubicado en piedemonte de los cerros orientales. Estructuralmente el sector se encuentra controlado por una falla de rumbo que sigue la dirección aproximada del Zanjón Agua Caliente, en sentido este – oeste.

Fotografía 3. Parte baja de la ladera de estudio del barrio Arabia. Se observa el alineamiento del drenaje del Zanjón Agua Caliente y la disposición de la falla de rumbo como control estructural. Se ubican además varias viviendas de latas y madera de precarias condiciones constructivas.
