DIRECCION DE PREVENCION Y ATENCION DE EMERGENCIAS

**CONCEPTO TÉCNICO PRELIMINAR No. 3461 DE 1999**

**LOCALIDAD DE CIUDAD BOLIVAR**

**BARRIO SAN RAFAEL**

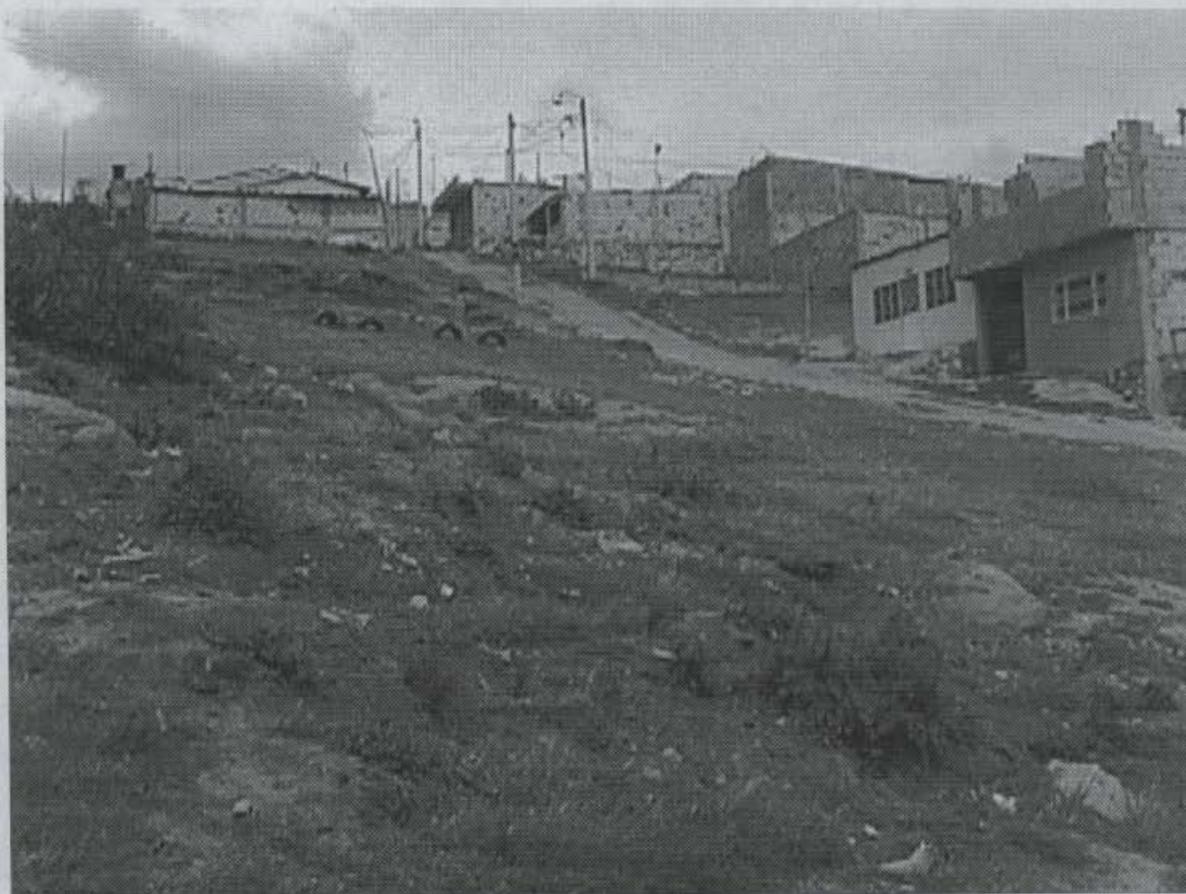
FOTOGRAFIA No. 1

La zona seleccionada para la construcción de una cancha múltiple en el barrio San Rafael, está ubicada en una zona ligeramente ondulada a ondulada de pendiente plana, limitada hacia el sur por un escarpe de pendiente irregular de aproximadamente 20 metros de altura en promedio (ver **Fotografía No. 1**).

**Pendientes Estructurales:** Esta unidad ejerce un control amplio sobre la ladera donde se desarrollará el Proyecto de anteriormente mencionado (ver Fotografía No. 1).

En la parte alta del talud se han construido algunas viviendas pertenecientes al barrio San Rafael (ver Fotografía No. 1). Se considera que en virtud de las características mencionadas, la actividad de los fenómenos de inestabilidad que se presentan en la zona del talud es alta. Finalmente, los fenómenos de desprendimientos de materiales pueden desarrollarse de forma masiva durante la ocurrencia de un sismo.

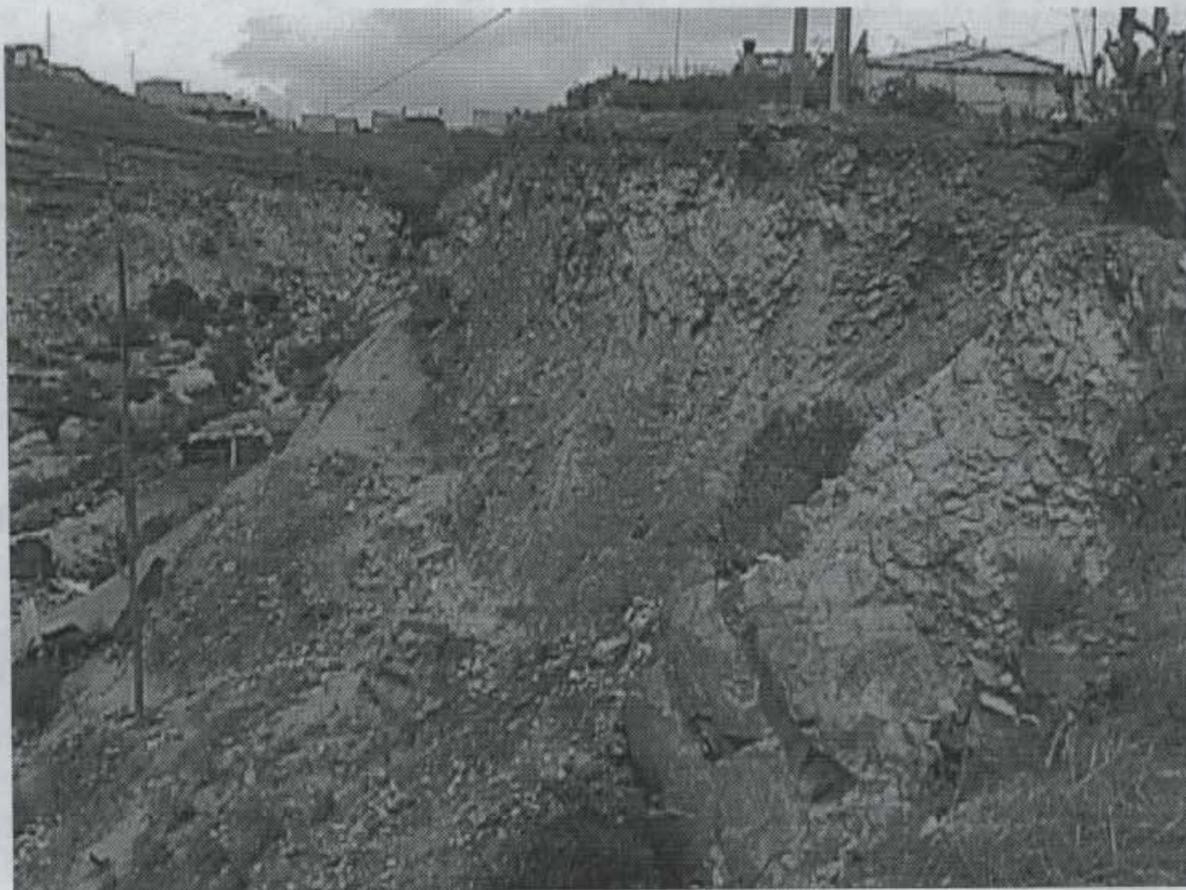
**FOTOGRAFIA No. 2**

**Escarpe Estructural:** A lo largo del escarpe donde se localiza el barrio San Rafael y por ende la zona del proyecto se localizan dos tipos de escarpes, uno desarrollado por el corte de la falla normal a lo largo de la quebrada Santa Rita y otro de origen antrópico, por acción de la explotación minera desarrollada sobre la zona en los años anteriores (ver Fotografía No. 2).

Dada la disposición estructural de los estratos de roca, la alta pendiente y orientación del talud, y la presencia de un lineamiento a lo largo de la quebrada que es evidencia de una falla geológica, hay caída de bloques desde la parte alta hacia las viviendas localizadas hacia la base del escarpe y hacia el cauce de la quebrada Santa Rita (ver **Fotografía No. 2**).

También es posible observar, en el flanco derecho del talud, detrás de las viviendas, evidencias de falla planar en un remanente de explotación de la Formación Arenisca La Guía, la cual se abandono antes de llegar al contacto litológico. La disposición estructural de estos estratos es desfavorable a la estabilidad, representando un riesgo alto sobre la población que reside en la zona.

- Realizar el retiro del material (Bloques de arenisca) a punto de desprenderse desde la parte alta del escarpe.

- Es necesario mantener y garantizar la estabilidad de la parte alta del escarpe, la cual limita con la zona de influencia del proyecto.
