ALCALDIA MAYOR DE BOGOTÁ D.C.

DIRECCION DE PREVENCION Y ATENCION DE EMERGENCIAS

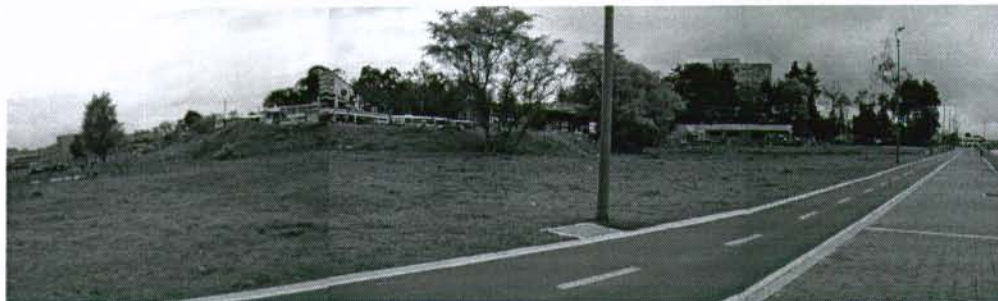
Foto 1. Predio CASUNGA. Zona plana, con cobertura vegetal de pastos. En la parte derecha de la fotografía, se muestra parte del canal de Torca.

En visita efectuada al sector se observó que el predio se ubica en una zona plana, en inmediaciones del Canal Torca. Se confirmó que se ubica en una zona de amenaza baja por desbordamiento.

Existe la probabilidad de presentarse problemas de reflujos desde el canal de Torca de aguas lluvias, por lo cual es necesario considerar el correcto manejo de dichas aguas.

- ✓ Según el mapa 3 del Decreto 619/2000, Mapa de Amenaza por Inundación, así como las verificaciones efectuadas en el terreno, el predio CASUNGA se encuentra en zona de amenaza baja por inundación producida por el desbordamiento del canal de Torca.

- ✓ Existe la probabilidad de presentarse problemas de encharcamiento de aguas lluvias, por lo que es necesario considerar el diseño de un sistema de drenaje.
