CONCEPTO TÉCNICO NO. CT - 3818

Noviembre de 2002

Mediante el cual se modifica el concepto técnico de riesgo 3503 del 12 de julio de 2000 el cual hace parte integral de la Resolución de legalización 0459 de 31 de Octubre de 2001 emitida por el DAPD

PROYECTO REUBICACION DE FAMILIAS EN ALTO RIESGO
BARRIO: ESPINOS III SECTOR
LOCALIDAD: CIUDAD BOLIVAR

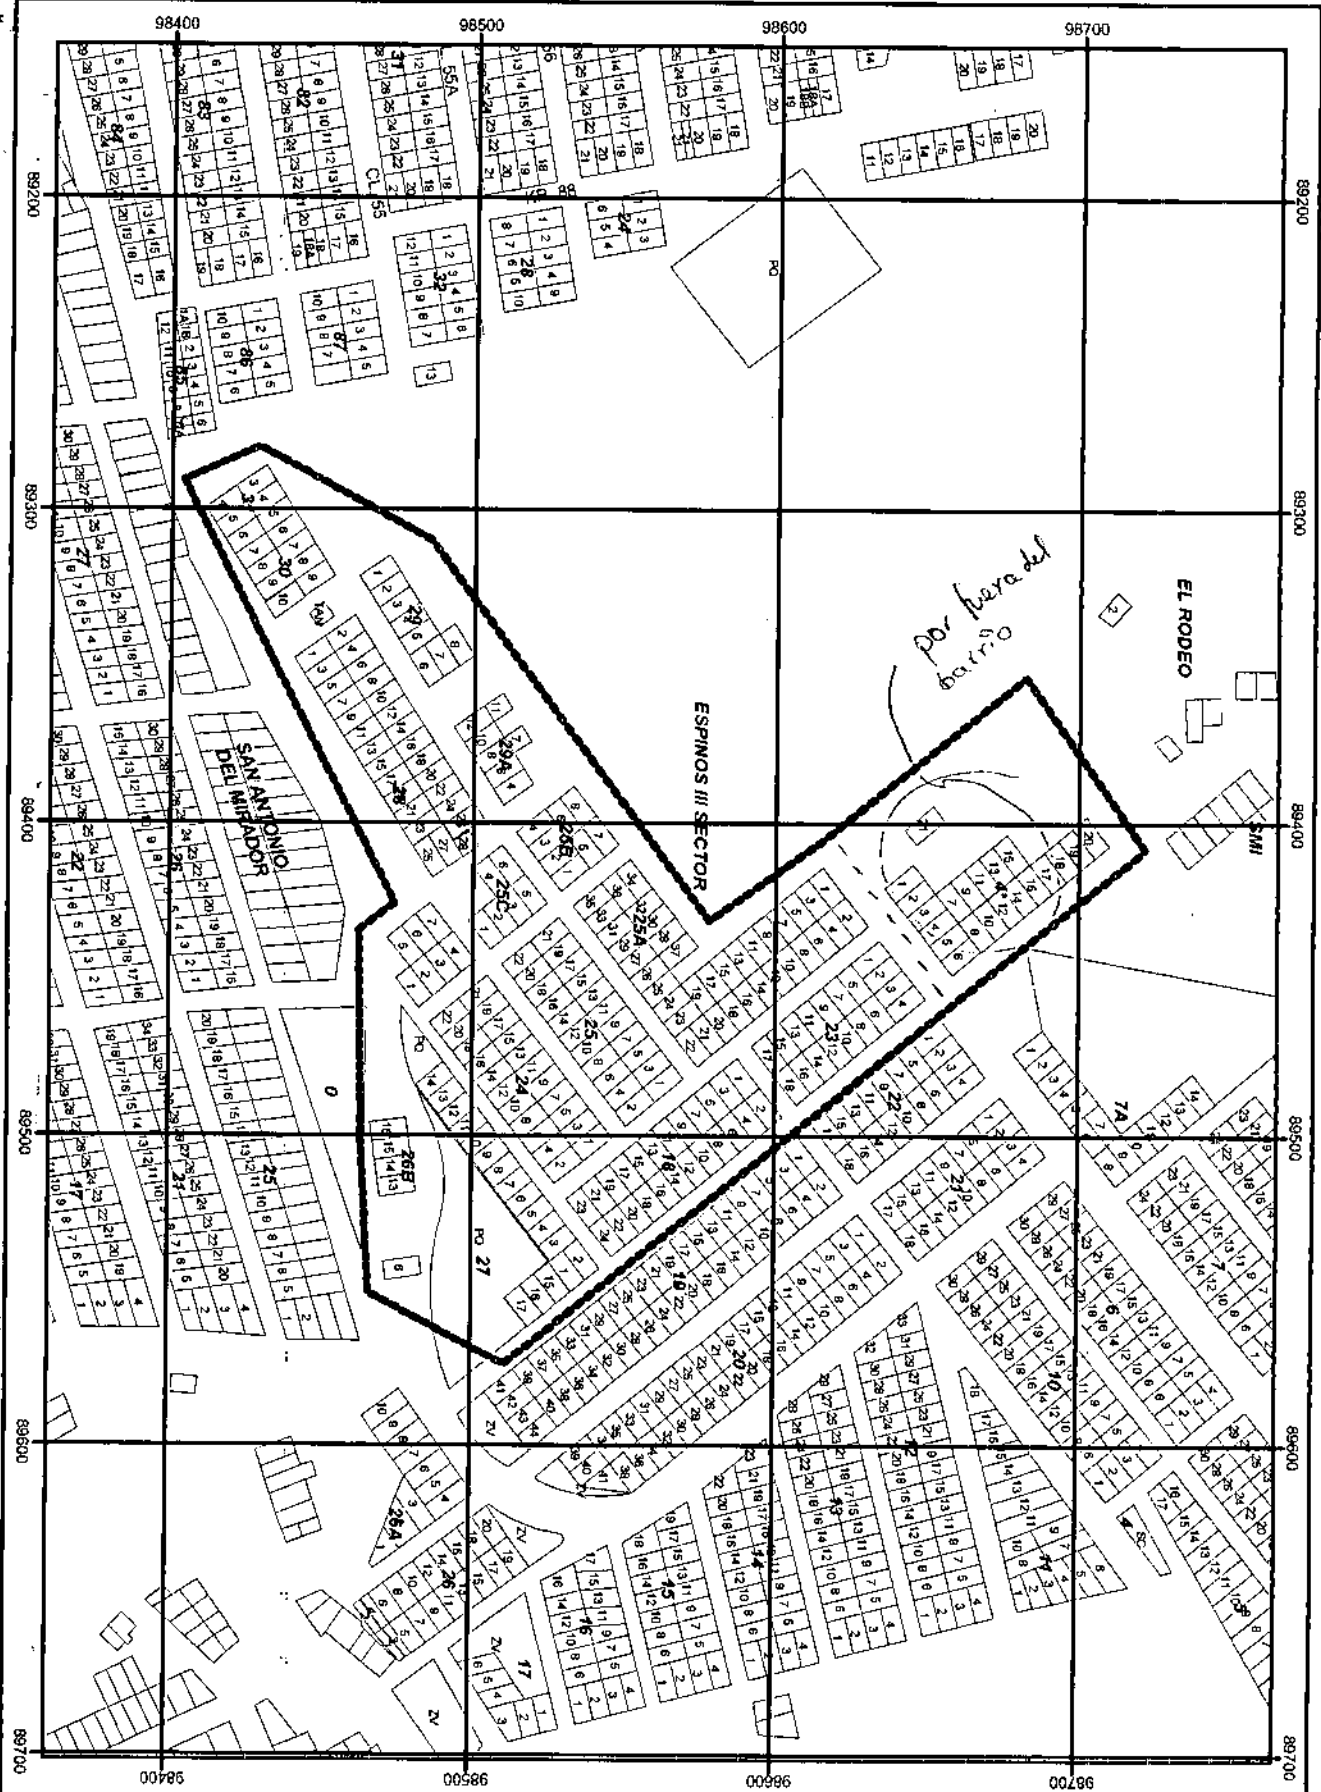
4.3. DELIMITACION DEL AREA DE AMENAZA	Se considera como zona de amenaza alta, el área del deslizamiento y la zona de influencia directa, donde se han identificado agrietamientos, hundimientos, levantamientos y desplazamientos del terreno, según el registro visual a Noviembre de 2002. Esta área puede ser ampliada de acuerdo a los resultados finales del estudio de amenazas que viene adelantando INGEOMINAS.
