# DIRECCION DE PREVENCION Y ATENCION DE EMERGENCIAS

### CONCEPTO TÉCNICO NO. CT -3821 Noviembre de 2002

Mediante el cual se modifica el concepto técnico de riesgo 3273 del 28 de Septiembre de 1999 el cual hace parte integral de la Resolución de legalización 0148 de Abril 24 de 2000 emitida por el DAPD.

Localidad	Ciudad Bolívar UPZ -69 "Ismael Perdomo"
Barrio	Rincón del Porvenir
Ubicación (dirección)	El área del Barrio en estudio se encuentra ubicada al sur occidente de la ciudad de Bogotá entre la carrera 74 A y la carrera 75 y entre la calle 63sur y la Calle 63 C sur. En las siguientes coordenadas planas <b>Norte</b> : 98.800-98.850, <b>Este</b> : 89100-89200, a una altitud promedia de 2660 a 2670 m.s.n.m (ver <b>Figura 1</b> ).
Área Concepto (HA)	0.2
Solicitante	DAPD
Generalidades	El Barrio Rincón del Porvenir esta fundado en las faldas de los cerros sur-occidentales que bordean la Sabana de Bogotá, allí se accede a través de la autopista Sur por la entrada al Barrio El Perdomo, lo mismo que por la Avenida Ciudad de Villavicencio que también tiene acceso inicialmente al Barrio Perdomo.  Las vías de acceso al barrio corresponden a vías de segundo orden y se encuentran sin pavim

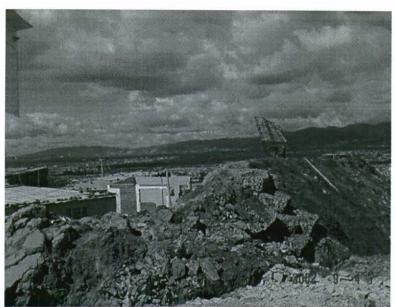
4.2 DESCRIPCIÓN DESLIZAMIENTO	El fenómeno de remoción en masa se clasifica como un deslizamiento complejo de tendencia traslacional, retrogresivo, con superficie de falla plana, cuya profundidad no se ha determinado, el cual delimita un bloque del macizo rocoso que se desplaza hacia el noreste y que involucra un área de influencia del orden de las 20 HA.  La corona del deslizamiento corresponde a una superficie semicircular, con un radio aproximado de 100 m, y una alta presencia de tracción en su cuerpo, que han afectado la infraestructura lineal (vias de acceso, redes de energía y de alcantarillado) y las viviendas localizadas en su entorno  En la actualidad se está formando una nueva grieta aproximadamente 100 m atrás de la que hoy en día constituye el escarpe principal del deslizamiento  Dentro de los factores que han contribuido al avance del deslizamiento, se encuentra el aporte de aguas lluvias y aguas servidas que fluye ladera abajo sin ningún control.  En los Barrios San Rafael y Rincón del Porvenir se hace manifiesto un levantamiento a causa del deslizamiento; Este levantamiento alcanzó su máximo desarrollo en el mes de septiembre cuando ya sobrepasaba los 15 m de altura. El material levantado está sufriendo procesos de descomposición y fracturamiento lo cual da origen al desprendimiento de fragmentos rocosos ocasionando daños a las viviendas que se encuentran en el costado nororiental del levantamiento.

4.3. DELIMITACION	Se considera como zona de amenaza alta, el área del deslizamiento y la zona de influencia directa,
DEL AREA DE	donde se han identificado agrietamientos, hundimientos, levantamientos y desplazamientos del terreno,
AMENAZA	según el registro visual a Noviembre de 2002. Esta área puede ser ampliada de acuerdo a los resultados finales del estudio de amenazas que viene adelantando INGEOMINAS.

Foto 1. Levantamiento del terreno frente a las manzanas M y L del Barrio Rincón del Porvenir
