**CONCEPTO TÉCNICO NO. CT - 3822**

Noviembre de 2002

Mediante el cual se modifica el concepto técnico de riesgo 3280 de 10 de Octubre de 1999 el cual hace parte integral de la Resolución de legalización 0148 de Abril 24 de 2000 emitida por el DAPD

PROYECTO REUBICACION DE  
FAMILIAS EN ALTO RIESGO  
BARRIO: SAN RAFAEL  
LOCALIDAD CIUDAD BOLIVAR

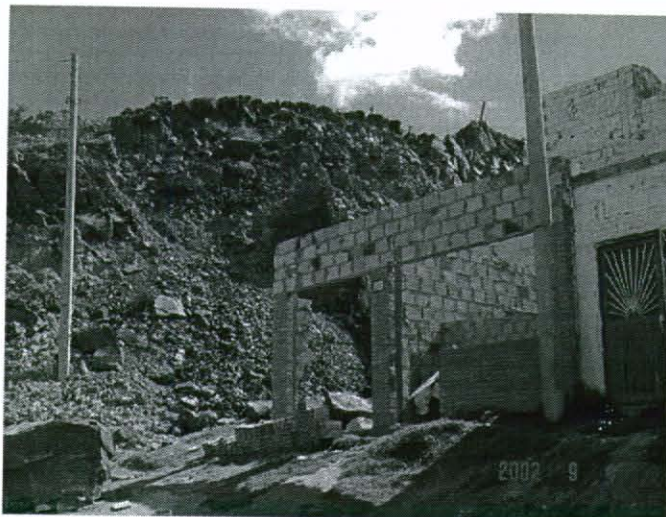
<b>4.1 MONITOREO DEL DESLIZAMIENTO</b>	<p>De acuerdo al monitoreo el escarpe principal del deslizamiento alcanza los 15 metros de desplazamiento vertical y entre 5 y 10 m de desplazamiento horizontal. Dentro de la masa deslizante se encuentran grietas fuertes que hacen que la descomposición y desintegración del suelo suceda a gran velocidad..</p> <p>Teniendo en cuenta las lecturas en los instrumentos de monitoreo, se concluye, que la velocidad de avance de la grieta en el periodo comprendido entre el 23 de Abril y el 13 de Junio de 2002, oscilo en promedio entre 3 y 9 cm/día llegando a presentar como máximo desplazamiento total 35 cm/día en los sectores más significativos.</p> <p>La dirección promedio de desplazamiento corresponde a N 40° E, la cual es similar a la del buzamiento de la estratificación.</p>
<b>4.2 DESCRIPCIÓN DEL DESLIZAMIENTO</b>	<p>El fenómeno de remoción en masa se clasifica como un deslizamiento complejo de tendencia traslacional, retrogresivo, con superficie de falla plana, cuya profundidad no se ha determinado, el cual delimita un bloque del macizo rocoso que se desplaza hacia el noreste y que involucra un área de influencia del orden de las 20 HA.</p> <p>La corona del deslizamiento corresponde a una superficie semicircular, con un radio aproximado de 100 m, y una alta presencia de tracción en su cuerpo, que han afectado la infraestructura lineal (vías de acceso, redes de energía y de alcantarillado) y las viviendas localizadas en su entorno</p> <p>En la actualidad se está formando una nueva grieta aproximadamente 100 m atrás de la que hoy en día constituye el escarpe principal del deslizamiento</p> <p>Dentro de los factores que han contribuido al avance del deslizamiento, se encuentra el aporte de aguas lluvias y aguas servidas que fluye ladera abajo sin ningún control.</p> <p>En los Barrios San Rafael y Rincón del Porvenir se hace manifiesto un levantamiento a causa del deslizamiento; Este levantamiento alcanzó su máximo desarrollo en el mes de septiembre cuando ya sobrepasaba los 15 m de altura. El material levantado está sufriendo procesos de descomposición y fracturamiento lo cual da origen al desprendimiento de fragmentos rocosos ocasionando daños a las viviendas que se encuentran en el costado nororiental del levantamiento.</p>

Foto 1. Levantamiento del terreno en el Barrio San Rafael frente a la manzana H
