CONCEPTO TÉCNICO No 3836

ENTIDAD SOLICITANTE: D.A.P.D.
 OBJETIVO: CONSULTA PRELIMINAR PLAN PARCIAL
 LOCALIDAD: USME
 UPZ: 56 - DANUBIO
 PREDIO: SAN PEDRO DE USME LOTE No. 2, ETAPAS II, III Y IV.
 ANTES LADRILLERA SANTA FE LOTE 2
 AREA: 8.0 Ha
 TIPO DE RIESGO: REMOCIÓN EN MASA
 FECHA DE VISITA: 19 DE DICIEMBRE DE 2002

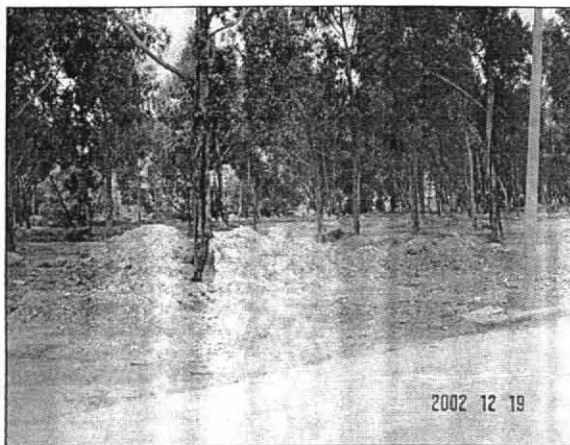
El predio corresponde a una zona plana dividida en dos partes por la vía que da acceso al barrio la Fiscala desde la Avenida Caracas. La parte norte se encuentra despoblada, sembrada con eucaliptos y ha sido utilizada como botadero de escombros de construcción y basuras (ver foto No. 1); la parte sur; también despoblada, se encuentra encerrada mediante un muro en ladrillo (ver foto No. 2).

Foto No. 1. Vista de la parte norte del predio.

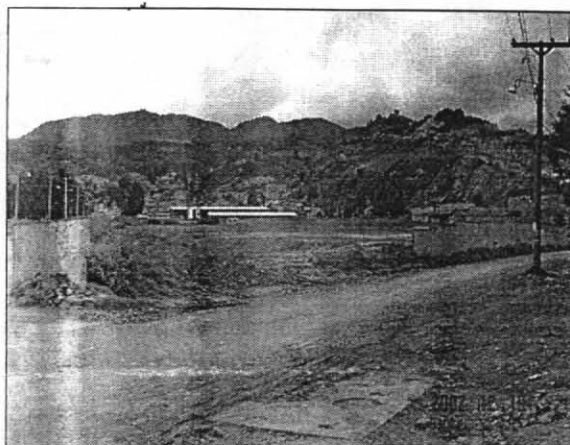
Foto No. 2. Panorámica de la parte sur del predio.

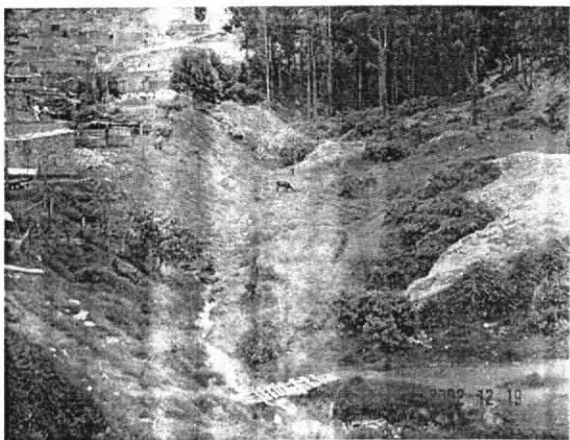
Limitando el predio por el norte, desciende la quebrada la Olla del Ramo; cuyo cauce es amplio y profundo (ver foto No. 3). Las márgenes de la quebrada, en especial la derecha, se ven afectadas por procesos erosivos intensos que generan grandes cárcavas a raíz tanto de la litología de los materiales como de los flujos superficiales que en la zona se presentan (ver foto No. 4); varias de estas cárcavas han sido rellenadas con escombros de construcción, basuras y desechos de las ladrilleras (ver fotos No. 4 y 5).

Foto No. 3. Vista del cauce aguas arriba de la quebrada la Olla del Ramo

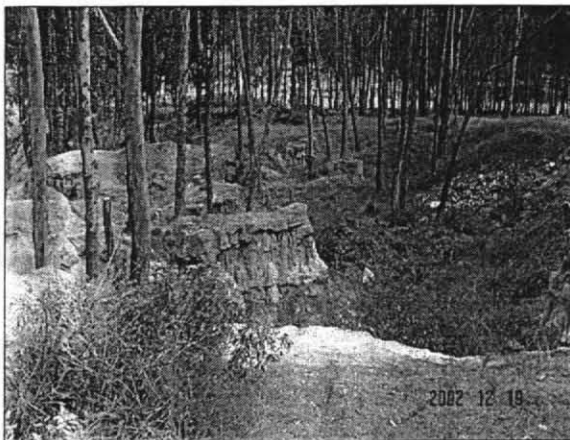
Foto No. 4. Se observa una de las cárcavas formadas en la margen derecha de la quebrada la Olla del Ramo.

- * De acuerdo con la inspección realizada, las zonas de amenaza alta y media corresponden a la margen derecha de la quebrada la Olla del Ramo y se deben a procesos erosivos de tipo carcavamiento que allí se presentan; el resto del predio, exhibe amenaza baja por fenómenos de remoción en masa.

- * Para la zona de amenaza alta y media, es necesario que el urbanizador cumpla con lo establecido en el artículo 85 Decreto 619/2000, condicionamientos Para Futuros Desarrollos Urbanísticos, por lo que se debe adelantar un estudio detallado de amenazas y riesgo el cual debe incluir el diseño de obras de mitigación en cumplimiento con lo definido en la Resolución 364 del 17 de octubre de 2000, emitida por la Dirección de prevención y Atención de Emergencias.

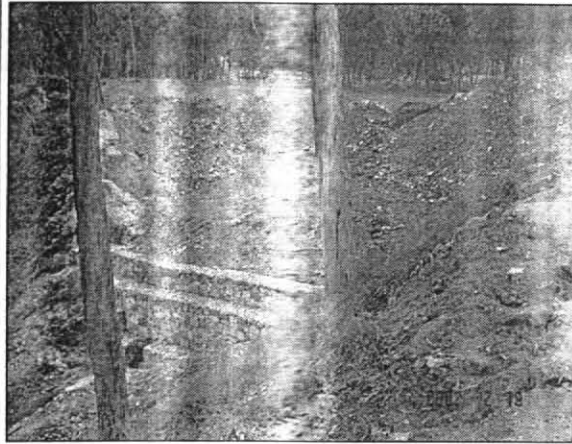
Foto No. 5. Cárcava rellena con escombros de las ladrilleras; obsérvese el muro en gaviones que contiene el relleno.

- * Para la zona de amenaza baja, en la cual se presentan procesos erosivos, es necesario incluir en el estudio de suelo que se realice para el futuro desarrollo: la identificación de las zonas afectadas por procesos de tubificación y carcavamiento, incluyendo aquellas que fueron objeto de rellenos, y definir e implementar las medidas necesarias para mitigar los efectos que puedan generar estos procesos.

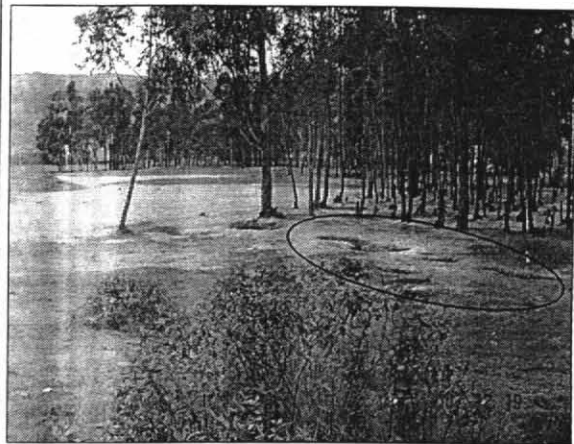
En la parte norte del predio y hacia la margen derecha de la quebrada la Olla del Ramo, se observan procesos de tubificación y que a la postre conllevan ha asentamientos del terreno a causa del colapso de los socavones formados, ver fotos No. 6 y 7.

Foto No. 6. Se observa un sector de la parte norte del predio afectada por tubificación y colapso posterior del socavón.

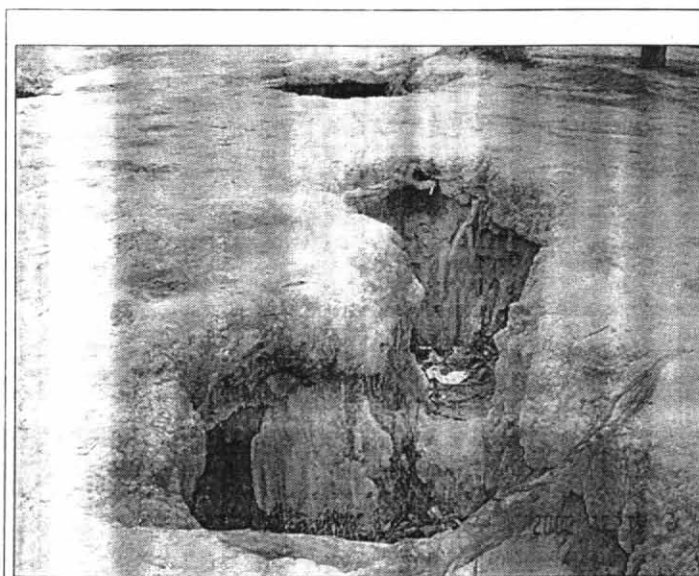
Foto No. 7: Detalle del proceso de tubificación ilustrado en la foto No. 6.
