DIRECCIÓN DE PREVENCIÓN Y ATENCIÓN DE EMERGENCIAS

CONCEPTO TÉCNICO N° 3893

ENTIDAD SOLICITANTE: D.A.P.D.
OBJETIVO: CONSULTA PRELIMINAR PLAN PARCIAL
LOCALIDAD: CIUDAD BOLÍVAR
PREDIO: **LAGUNITA**
UPZ: 58 – El Tesorito
ÁREA (Ha): 2.2
TIPO DE RIESGO: Por remoción en masa.
FECHA DE EMISIÓN: 21 de julio de 2003

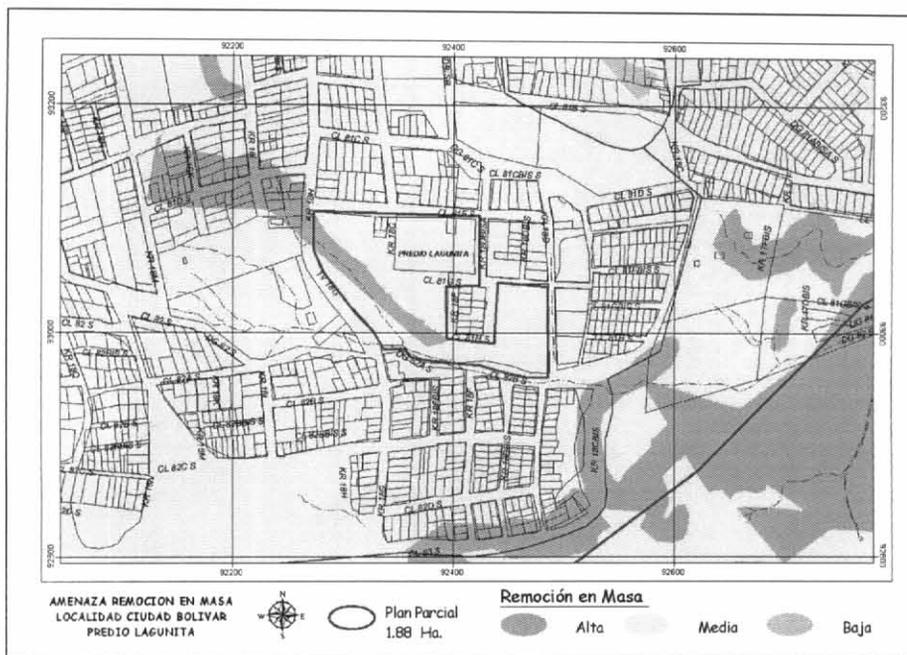
En la Figura 2, se observa los niveles de amenaza para el sector según el Mapa N° 4 de la Resolución 619 de 2000. En ésta, se presenta una pequeña franja en amenaza alta que corresponde precisamente al cauce del Zanjón del Rincón, el resto del área del predio corresponde a amenaza media por remoción en masa.

FIGURA 1. Zonificación de Amenaza por FRM. Tomado de Mapa N° 4 de las Resolución 419 de 2000 (POT).

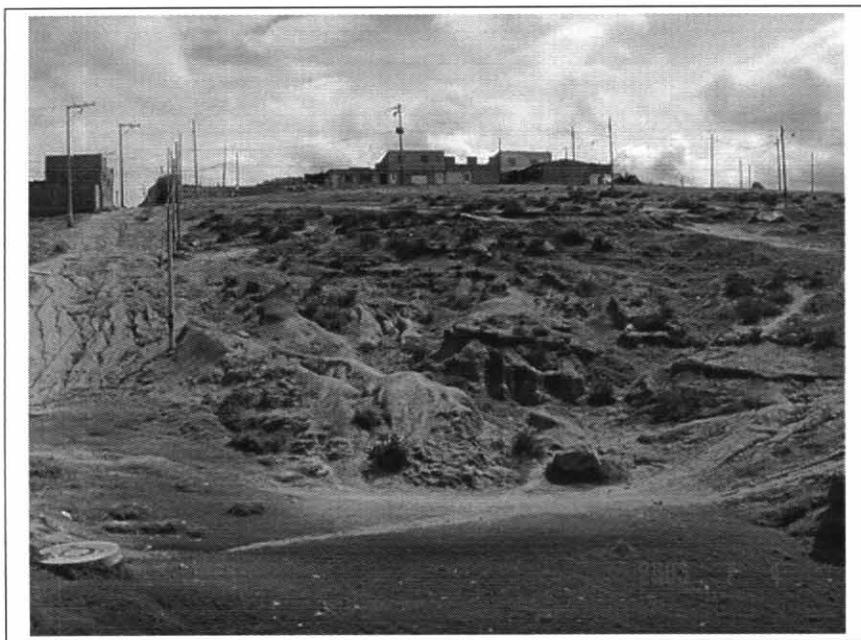
Sector 2. Se trata de la zona que ocupa el extremo occidente del predio y corresponde a una ladera de suelos areno-limosos, su pendiente es baja (<15°) y presenta evidencias de erosión intensa en surcos y cárcavamiento (ver Fotografía 1).

FOTOGRAFÍA 1. Aspecto de la Zona 2, la cual ocupa la parte occidental del predio "Lagunita"; obsérvese el intenso carcavamiento

- ⦿ Implementación de un sistema de captación y conducción de aguas de escorrentía y, en general, obras de drenaje superficial y sub-superficial
- ⦿ Protección contra la erosión de los taludes mediante obras físicas o vegetación

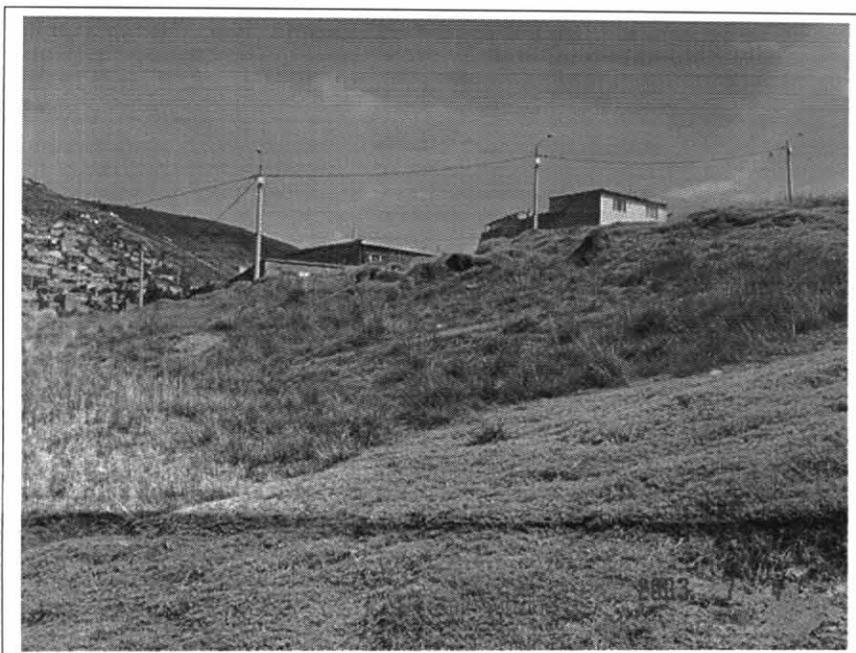
Sector 3. Corresponde a la zona oriental del sector y se caracteriza por ser una ladera de pendiente media (20° a 35°), cuya composición litológica son areniscas muy fracturadas de la Formación Guaduas inferior cubierto por una delgada capa de suelos areno-limosos; hay presencia de algunos bloques sueltos.

FOTOGRAFÍA 2. Aspecto de la Zona 3, la cual ocupa la parte oriental del predio; se observa una pendiente media parcialmente empedrada

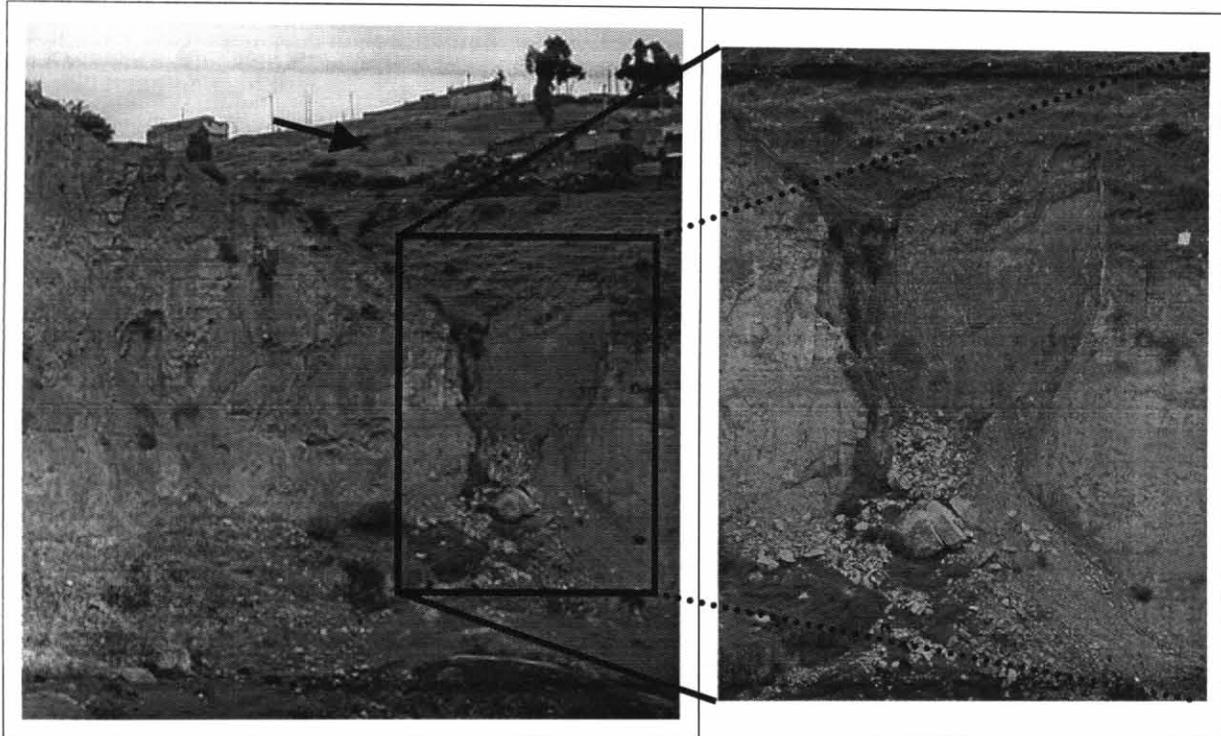
- A una distancia de entre 60 m y 90 m del borde oriental del predio - colindante con el barrio San Rafael Sur - se presenta el escarpe de una zona de cantera (el cual puede alcanzar una altura de 15 m), en donde se explotaron areniscas (ver Fotografía 3); sobre la cara de este se presenta una entalladura o cárcava, la cual presenta un flujo de detritos producida por el aporte de aguas del Zanjón El Rincón, de carácter intermitente asociado a las épocas de lluvia. Éste flujo con el tiempo, y en el evento de no adecuarse, hará que la corona retroceda y comprometa seriamente la estabilidad de la ladera en donde se encuentra el barrio actual y el predio Lagunita.

- ⦿ En el sector prácticamente no existen obras para el control de aguas de escorrentía.
- ⦿ El escarpe y patio de la cantera de la Fotografía 3 hace parte del extremo norte del Parque Minero Industrial "El Mochuelo"

FOTOGRAFÍA 3. Escarpe y cárcava hacia el oriente del predio "Lagunita". La flecha indica la ubicación del predio. En la imagen de la derecha un detalle del flujo de detritos.

- ⦿ Si bien la actividad minera está suspendida actualmente, es preciso que se siga vigilando su cumplimiento por parte de la autoridad ambiental competente, dada la proximidad del barrio San Rafael Sur.

- ⦿ A fin de que la corona de la cárcava de la Fotografía 3 no avance, se hace necesario, además del manejo de aguas, un tratamiento de estabilidad como descarga - mediante perfilado o terraceo - de la parte alta del talud, obras de contención y protección o recubrimiento de la cara del escarpe.
