CONCEPTO TÉCNICO N° 4328

ENTIDAD SOLICITANTE: Secretaría General – Alcaldía Mayor de Bogotá
LOCALIDAD: 3 – SANTA FE
BARRIO: LAS CRUCES – CONJUNTO SANTA BÁRBARA CENTRAL IV ETAPA
UPZ: 95 – LAS CRUCES
ÁREA (Ha): 0.1847
FECHA DE EMISIÓN: Febrero 10 de 2006
TIPO DE RIESGO: Estructural y por remoción en Masa.
VIGENCIA: Temporal, mientras no se modifiquen significativamente las condiciones físicas del sector o se realicen obras de mitigación.

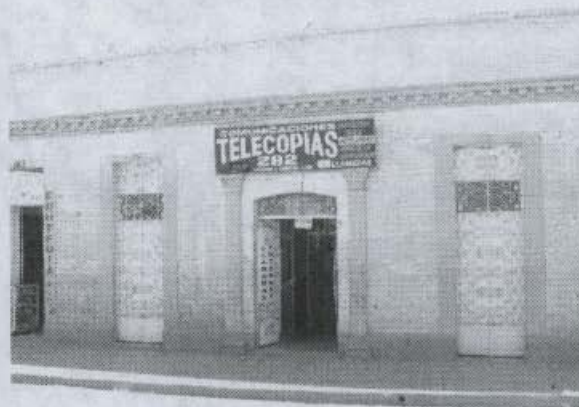
Fotografía N° 1. Aspecto de la fachada sobre la carrera 7 del Conjunto Residencial Santa Bárbara Central IV Etapa.

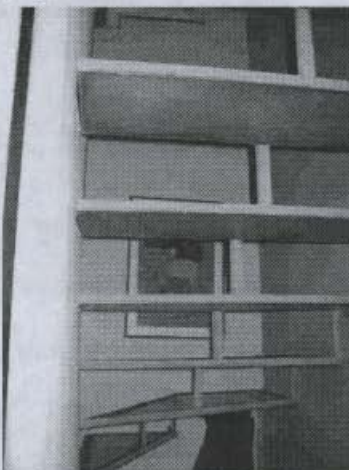
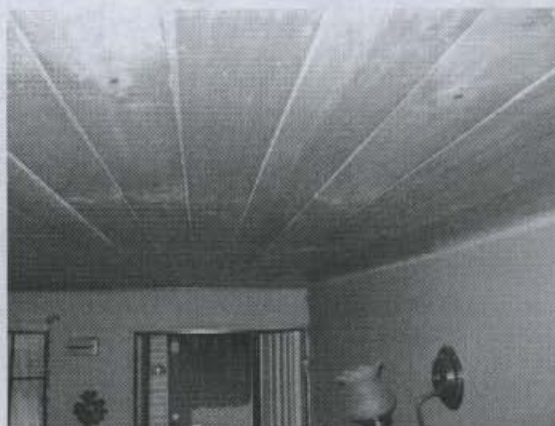
El Conjunto está conformado por 69 unidades de vivienda de tres pisos, su sistema estructural es de muros estructurales en mampostería confinada, elementos de confinamiento (vigas y columnetas) en concreto reforzado y entresijos con vigas de madera apoyadas sobre los muros de carga, en las que se apoyan listones del mismo material. El tramo de la escalera que va del primer piso al segundo es en concreto reforzado y el segundo tramo que va del segundo piso al tercero, es en estructura metálica con pasos de madera (Foto 2 y 3). La cubierta es liviana con tejas de asbesto cemento apoyadas sobre un alistado de madera.

Fotografía N° 2 y 3.. Aspecto de los entresijos y las escaleras de madera y de las viviendas del Conjunto Residencial Santa Bárbara Central IV Etapa.

Según lo manifestado por los residentes, consideran que la seguridad de las edificaciones se ve comprometida por la construcción de los entresijos en madera y no en concreto como estaban proyectados en el diseño estructural aprobado por la Curaduría Urbana No. 2 y acusan la falta de una ventana en la fachada del tercer piso (ver Foto No. 4) y una ventana adicional en el segundo piso de la culata lateral de las casas extremas que dan sobre la vía peatonal (ver Foto No. 5).

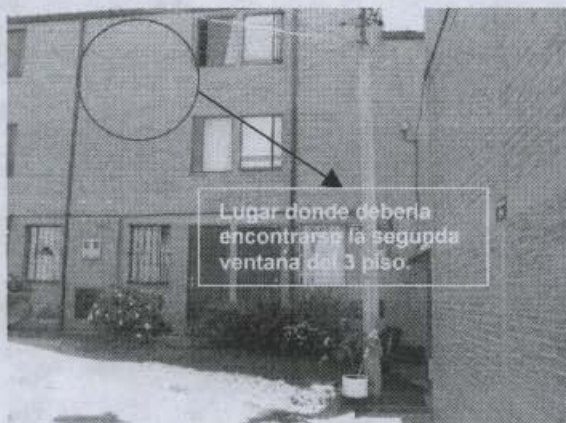
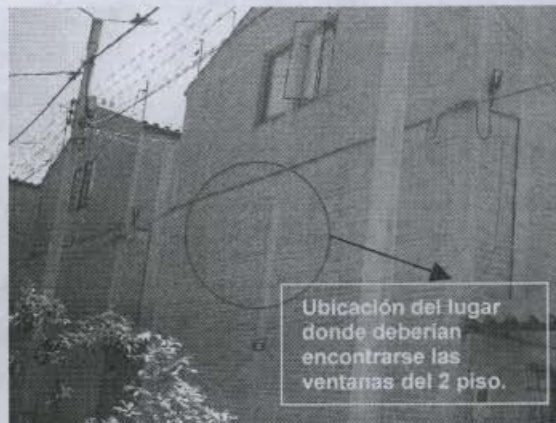
Fotografía N° 4 y 5. Aspecto de la fachada del tercer piso y de la culata lateral de las casas extremas del Conjunto Residencial Santa Bárbara Central IV Etapa.

- En el Plano de Cortes Generales y Fachadas, fechado en junio de 1999, con sello de radicación para la licencia de construcción No. 99-2-0244 del 6 de diciembre de 1999 de la curaduría No. 2, en las fachadas laterales, corte A-A aparece efectivamente la ventana del segundo piso en las culatas, que no se construyeron en las viviendas (Foto 3). En el corte B-B del mismo plano, se encontró una segunda ventana en el tercer piso que de igual forma no fue construida en las viviendas (Foto 2).

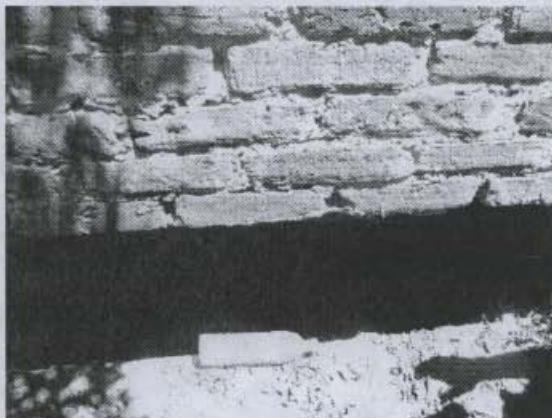
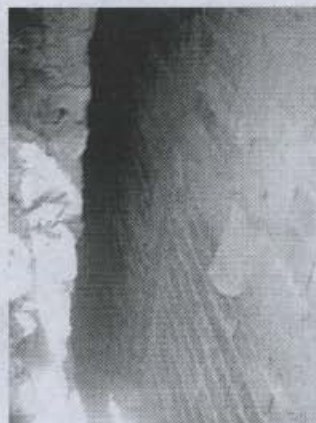
De otra parte, en el lindero del costado sur del Conjunto Residencial Santa Bárbara Central Etapa IV que limita con el predio vecino identificado con la nomenclatura urbana carrera 7 No. 2-78 se encontró un colapso parcial de un muro en mampostería de arcilla cocida, el cual no hace parte de la estructura de las unidades de vivienda (ver Foto 6 y 7).

Fotografía N° 6 y 7. Aspecto del muro que limita el Conjunto Residencial y que presenta un colapso parcial y de la relación que existe entre el muro y el Conjunto Residencial Santa Bárbara Central IV Etapa.

- El muro que esta colapsando en el límite sur de la urbanización, a la fecha de la visita técnica, no genera riesgo sobre la estructura de las viviendas.

- Identificar el responsable y/o propietario del muro colapsado, para que realice las obras de reconstrucción del mismo, y de esta forma se evite que el deterioro de esta estructura genere riesgo sobre la comunidad del Conjunto Residencial.
