DIRECCIÓN DE PREVENCIÓN Y ATENCIÓN DE EMERGENCIAS

CONCEPTO TÉCNICO No. CT-4369

LOCALIDAD : Ciudad Bolívar (19)
BARRIO : Urbanización El Peñón del Cortijo VI Etapa
DIRECCIÓN : Calles 68 Bis a 68 A Sur entre Carreras 71 G a 72
FECHA DE VISITA : Marzo 15, 23 y 30 de 2006
SOLICITANTE : Subdirección de Gestión Judicial, Secretaria General
Alcaldía Mayor de Bogotá
PROCESO : Audiencia de Conciliación
ÁREA DE INFLUENCIA : 0.8 Ha
VIGENCIA : Temporal mientras no se modifique significativamente las condiciones físicas del sector o se realicen obras de mitigación.

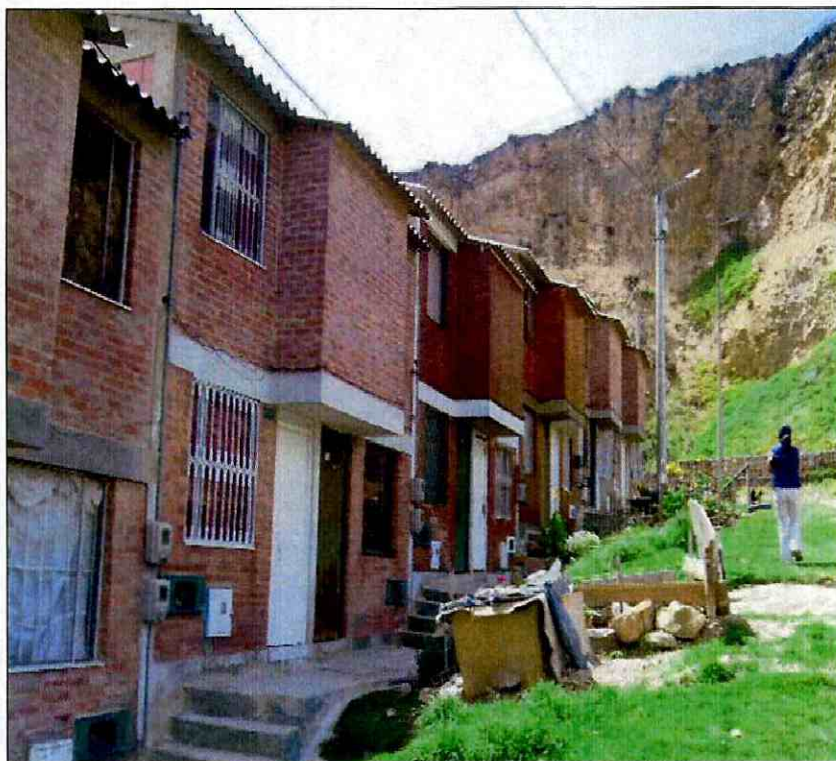
Geomorfológicamente, la Urbanización El Peñón del Cortijo VI Etapa esta ubicada a media ladera, en un sector montañoso, afectado por un corte casi vertical dejado por antiguas explotaciones artesanales de materiales de construcción, por lo que el sector es susceptible a la ocurrencia de Fenómenos de Remoción en Masa – FRM como caída de bloques (Fotografía 1).

Fotografía 1 Vista general de las casas de la manzana 5 ubicadas sobre la Carrera 72 Sur y la proximidad del escarpe ubicado al sur de las manzanas 4 y 5

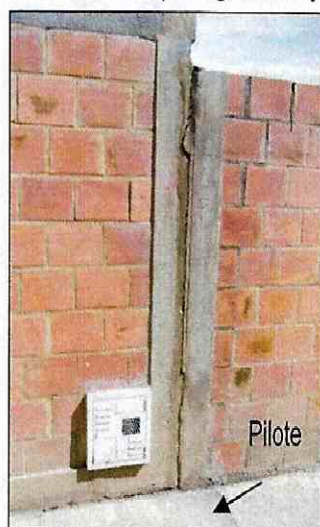
Un ejemplo de lo anterior es el caso del pilote instalado en el andén junto a la cocina de la vivienda ubicada en la Carrera 72 No. 68A - 34 Sur que se encontraba en buen estado hasta que realizaron las excavaciones para el pilote y debido a que la obra fue suspendida, la excavación permaneció abierta cerca de 2 meses, permitiendo el flujo de agua hacia el terreno sobre el cual están cimentadas las viviendas (Fotografía 1 y Fotografía 2).

Fotografía 1 Separación entre los muros de la cocina y el patio después de la instalación del pilote junto a la casa de la Cra. 72 # 68A-34 Sur

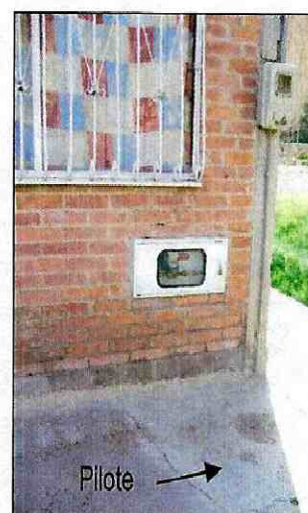
Fotografía 2 Grietas entre los ladrillos de la fachada de la casa de la Cra. 72 # 68A-34 Sur que se produjeron después de la instalación de los pilotes

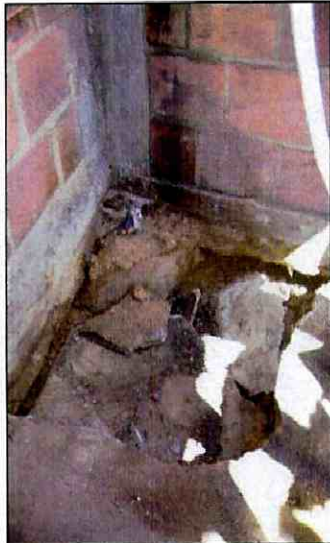
Otro caso importante es el presentado en la vivienda ubicada en la Carrera 72 No. 68A - 22 Sur, a la que se le instalaron 6 pilotes, 2 de ellos en el patio y después de concluida la obra, uno de los pilotes recién instalados se hundió cerca de 30 cm permitiendo observar que entre los cimiento de la casa y el piso hay un espacio de cerca de 10 cm (Fotografía 3 y Fotografía 4).

Fotografía 3 Hundimiento del pilote recién instalado en la Cra. 72 # 68A-22 Sur

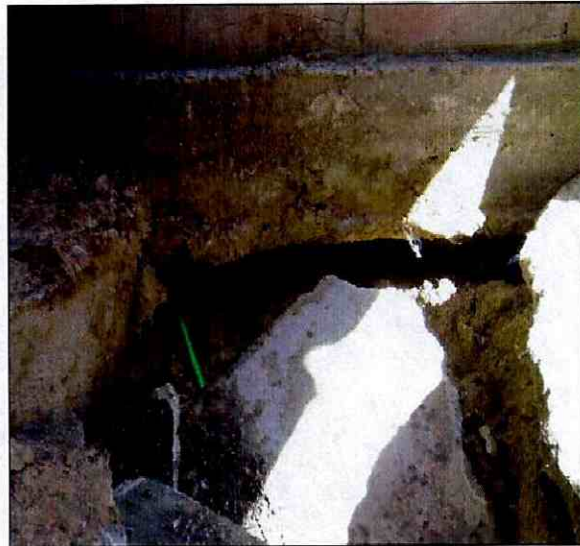
Fotografía 4 Detalle del hundimiento en el patio de la casa ubicada en la Cra. 72 # 68A-22 Sur

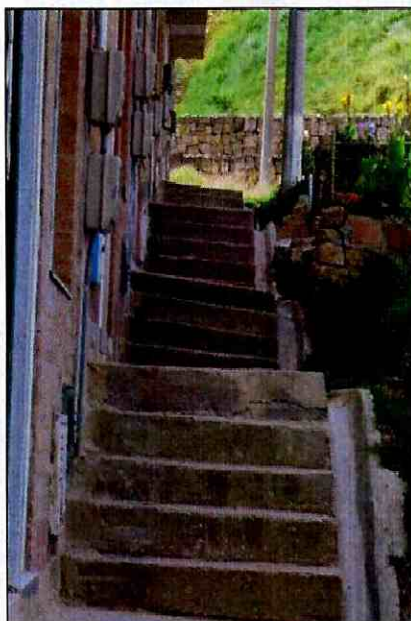
En las zonas comunes de la urbanización se encontró que en la mayoría de los andenes presentan grietas, aberturas o inclinaciones, como es el caso del andén ubicado sobre la Carrera 72 entre las Calles 68A Sur y 68B Sur, que recientemente fue reemplazado en su totalidad por la constructora pero que actualmente presenta inclinaciones de los escalones que en unos sectores es mas acentuada, también se aprecian grietas en las placas de concreto y dilataciones entre las casas y el anden (Fotografía 5).

Fotografía 5 Anden de la Carrera 72 entre las Calles 68A Sur y 68B Sur

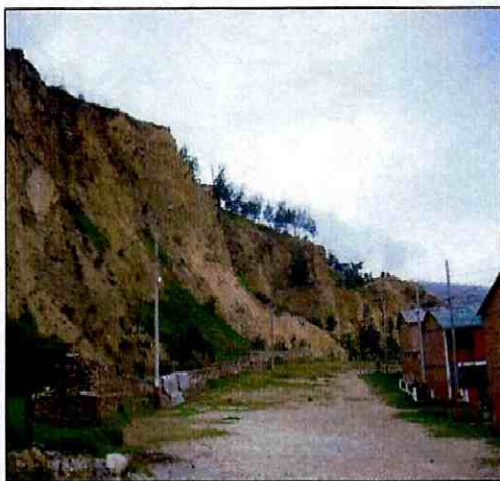
Por otra parte, la urbanización también está bajo la amenaza del talud ubicado al Sur de las Manzanas 4 y 5, el cual presenta un nivel de amenaza alta de acuerdo con el Plano Normativo No. 4 del POT. Para este escarpe se hizo la evaluación de procesos cuya ficha se encuentra en el Anexo 3. En el escarpe afloran rocas pertenecientes al nivel intermedio denominado arenisca La Guía de la Formación Guaduas; ellas se encuentran muy fracturadas lo que hace que el talud sea susceptible a procesos de desprendimiento y caída además de erosión (Fotografía 6 y Fotografía 7).

Fotografía 6 Panorámica del escarpe ubicado al Sur de las manzanas 4 y 5

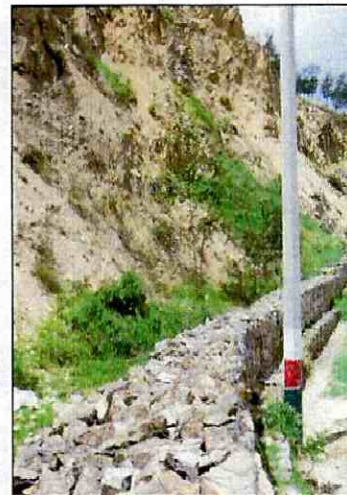
Fotografía 7 Detalle del muro en gaviones ubicado en la base del escarpe

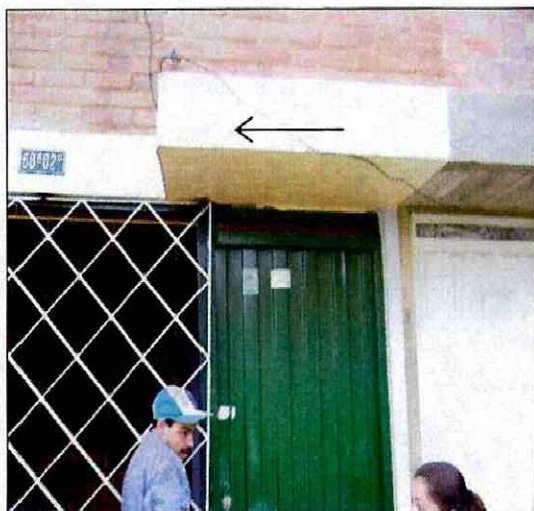
Fotografía 8 Inclinación de la puerta y el marco de la ventana de casa ubicada en la Cra. 72 # 68A-02

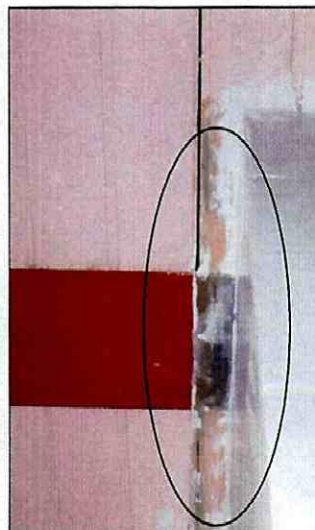
Fotografía 9 Desplazamiento de la placa de entrepiso con respecto al muro en el baño en la casa ubicada en la Cra. 72 # 68A-02 Sur

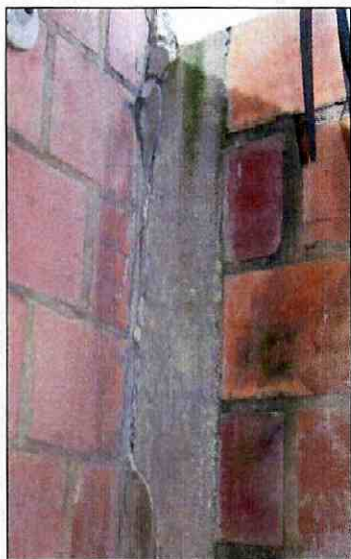
Fotografía 10 Desplazamiento en los muros del patio en la casa de la Cra. 72 # 68A-08 Sur

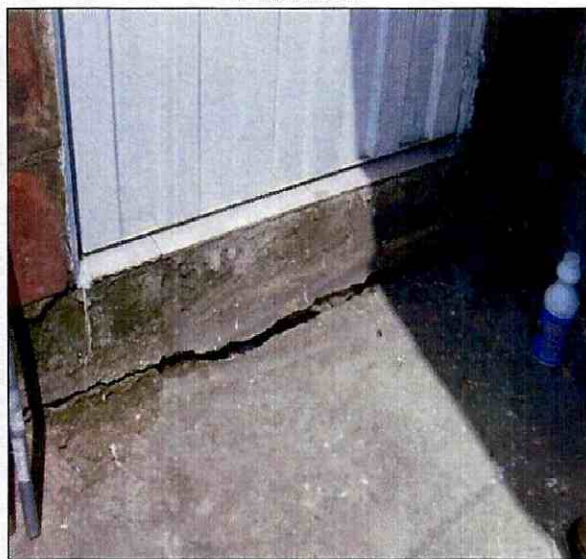
Fotografía 11 Hundimiento en el piso del patio de casa de la Cra. 72 # 68A-08 Sur

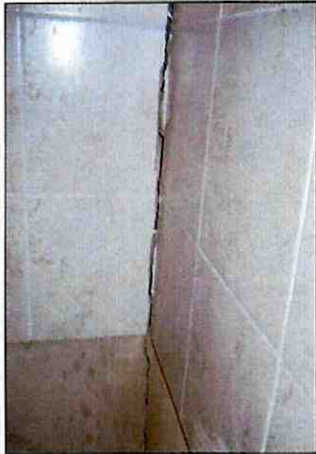
Fotografía 12 Abertura en las paredes del baño de la casa de la Cra. 72 # 68A-08 Sur

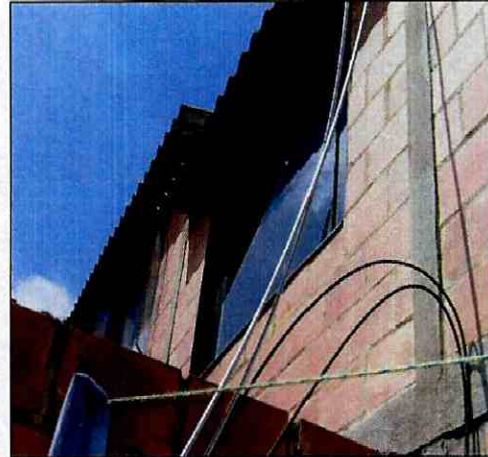
Fotografía 13 Rotura de una de las ventanas de la casa de la Cra. 72 # 68A-10 Sur

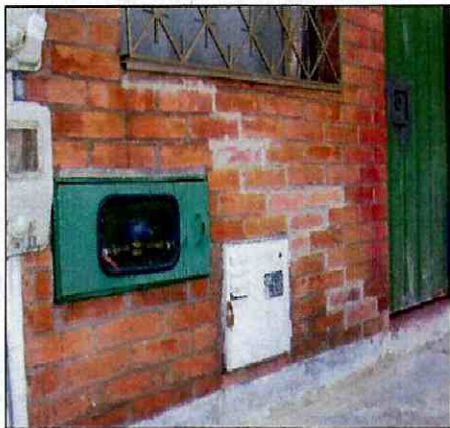
Fotografía 14 Grietas escalonadas en el muro de fachada de la Cra. 72 # 68A-14 Sur

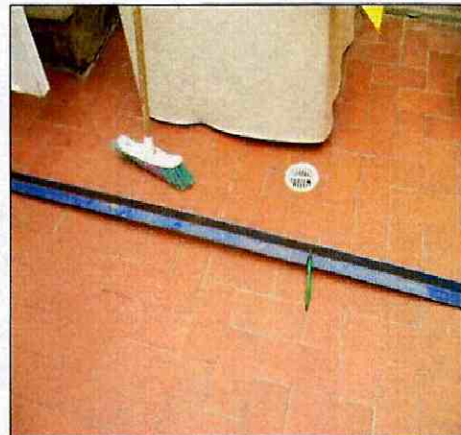
Fotografía 15 Hundimiento del piso en el patio de la casa de la Cra. 72 # 68A-20 Sur

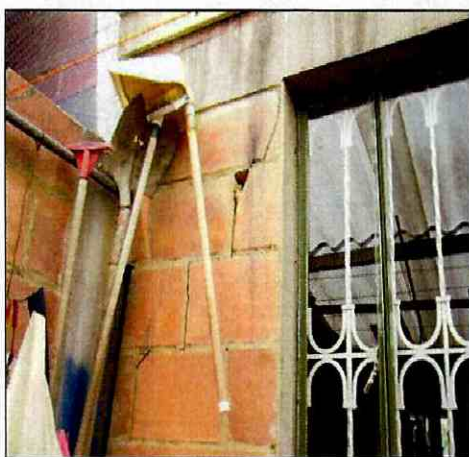
Fotografía 16 Aberturas escalonadas en el muro de la cocina de la casa de la Cra. 72 # 68A-20 Sur

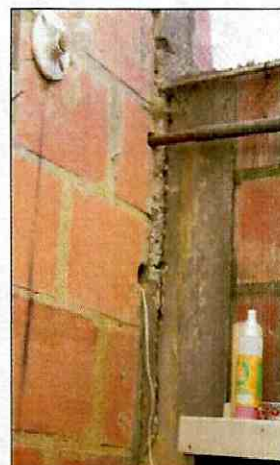
Fotografía 17 Desplazamiento del muro del patio de la casa de la Cra. 72 # 68A-20 Sur

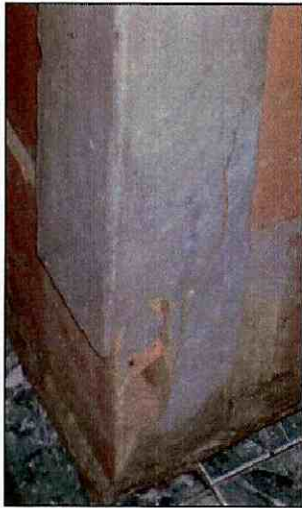
Fotografía 18 Grieta en una supuesta columna de la casa de la Cra. 72 # 68A-20 Sur

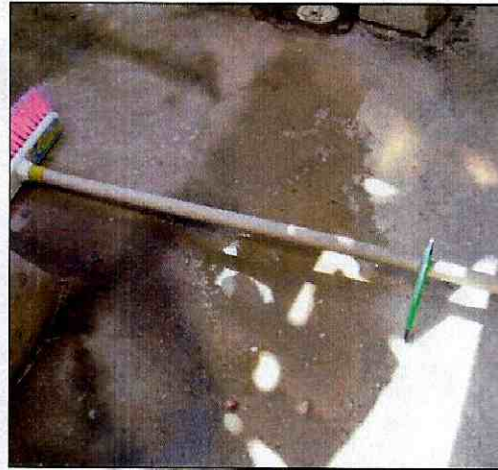
Fotografía 19 Hundimiento del piso del patio en la casa de la Cra. 72 # 68A-22 Sur

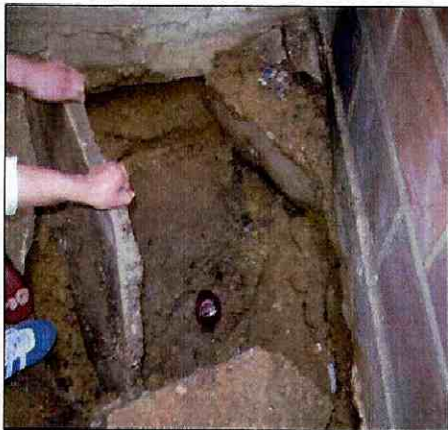
Fotografía 20 Hundimiento del pilote recién instalado en el patio de la Cra. 72 # 68A-22 Sur

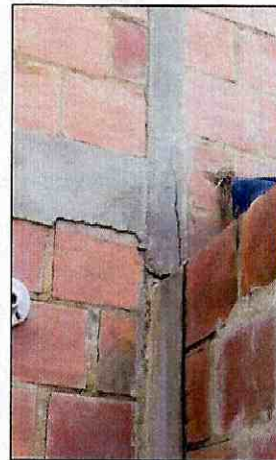
Fotografía 21 Desplazamiento del muro del patio y grieta en la columna de la Cra. 72 # 68A-26 Sur

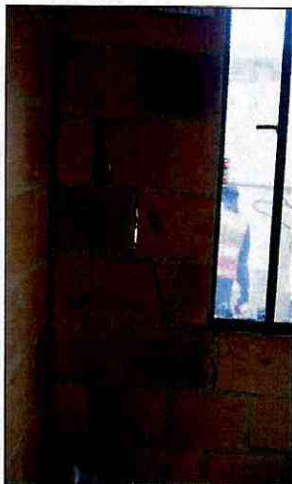
Fotografía 22 Abertura en el muro de la cocina en la casa de la Cra. 72 # 68A-28 Sur

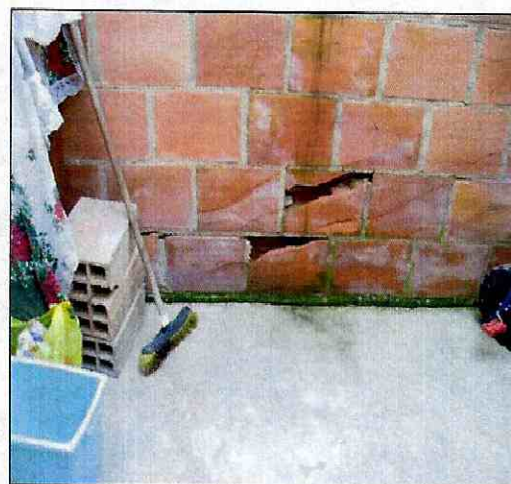
Fotografía 23 Gritas en los bloques del muro del patio de la Cra. 72 # 68A-28 Sur

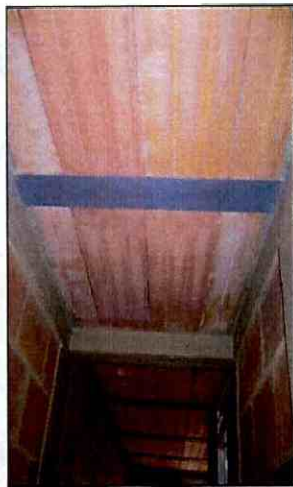
Fotografía 24 Deformaciones en las placas de entrepiso de la casa de la Cra. 72 # 68A-34 Sur

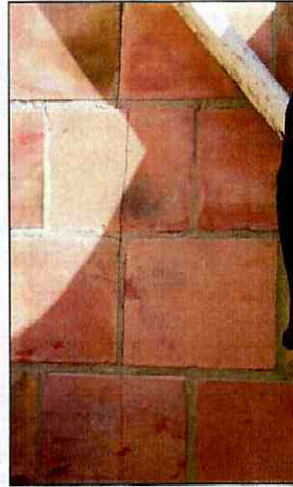
Fotografía 25 Grietas verticales en el muro del patio de la casa ubicada en la Cra. 72 # 68A-34 Sur

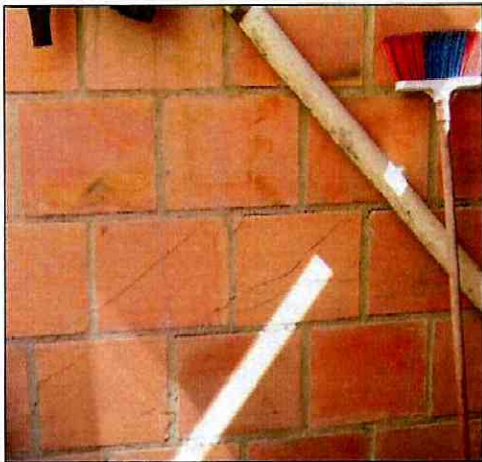
Fotografía 26 Grietas diagonales en el muro del patio de la casa ubicada en la Cra. 72 # 68A-34 Sur

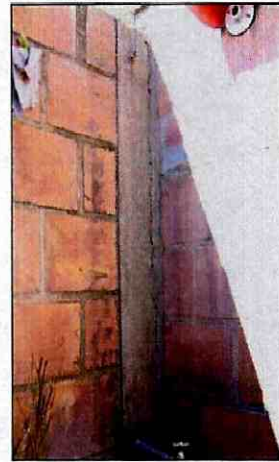
Fotografía 27 Abertura en la junta de los muros del patio de la casa ubicada en la Cra. 72 # 68A-34

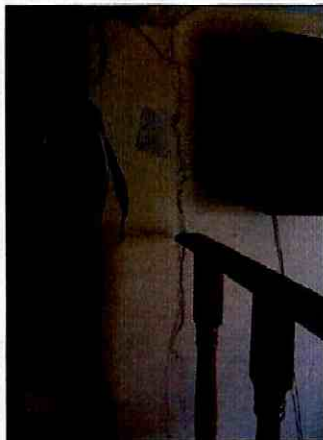
Fotografía 28 Grieta en la sala de la casa ubicada en la Cra. 71J # 68A-10 Sur

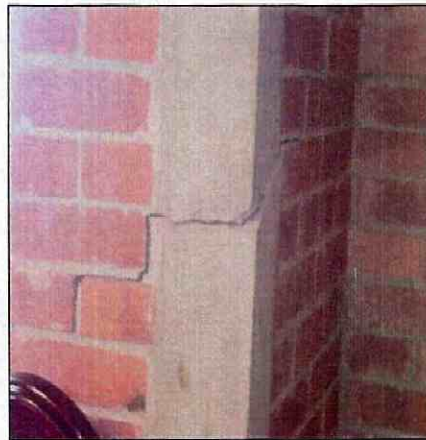
Fotografía 29 Desplazamiento en el muro de la habitación principal en la Cra. 71J # 68A-11 Sur

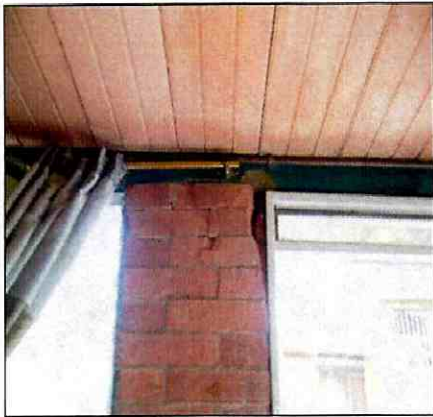
Fotografía 30 Dislocación el muro de la cocina de la casa ubicada en la Cra. 71J # 68A-15 Sur

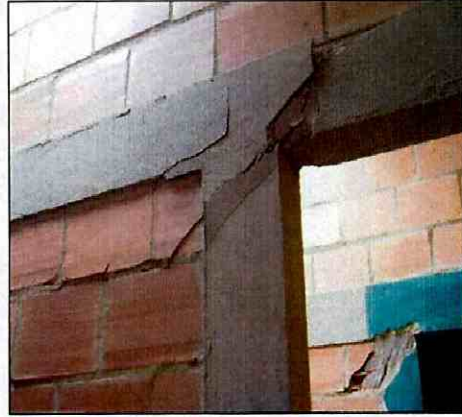
Fotografía 31 Grieta en las vigas y columnas de la casa ubicada en la Cra. 71J # 68A-15 Sur

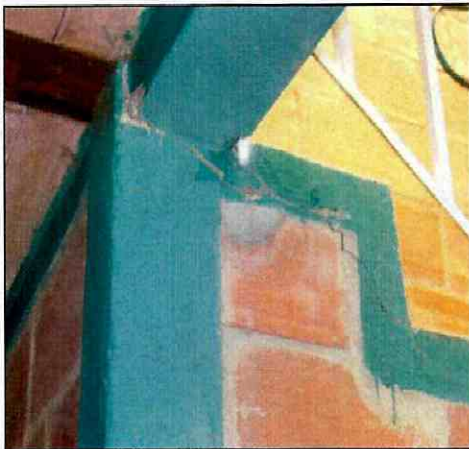
Fotografía 32 Grieta en la sala de la casa ubicada en la Cra. 71J # 68A-10 Sur

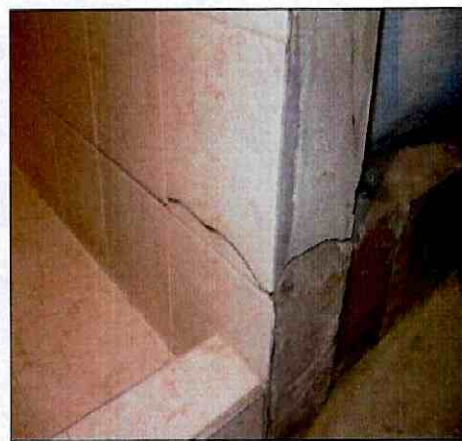
Fotografía 33 Grieta en la sala de la casa ubicada en la Cra. 71J # 68A-10 Sur

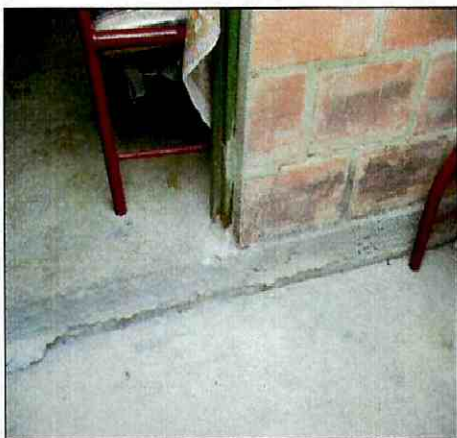
Fotografía 34 Hundimiento del patio de la casa ubicada en la Cra. 71J # 68A-15 Sur

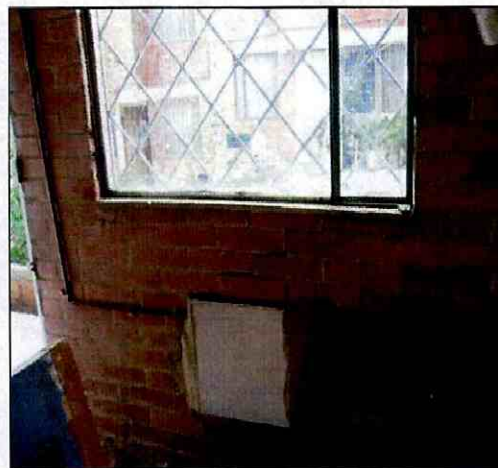
Fotografía 35 Grietas escalonadas en la fachada de la casa ubicada en la Cra. 71J # 68A-17 Sur

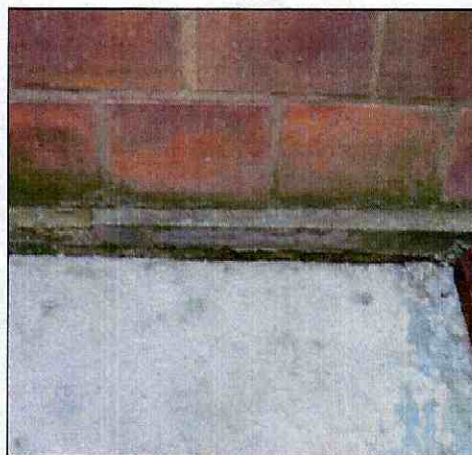
Fotografía 37 Hundimiento del patio de la casa ubicada en la Cra. 71J # 68A-21 Sur

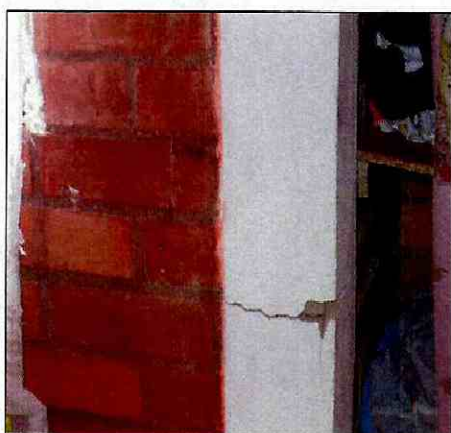
Fotografía 38 Grieta en la columna de la habitación principal en la Cra. 71J # 68A-21 Sur

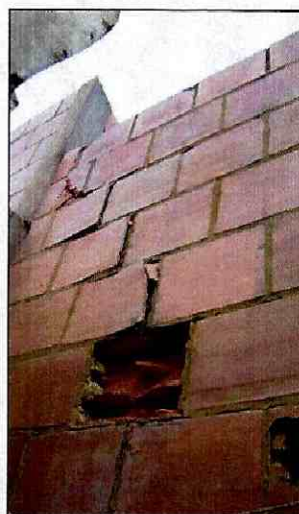
Fotografía 39 Grieta en el patio de la casa ubicada en la Cra. 71J # 68A-23 Sur

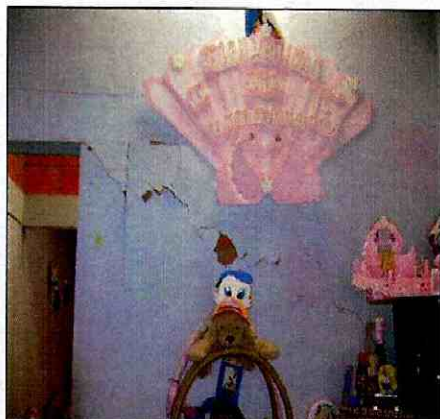
Fotografía 40 Grieta en una habitación de la casa ubicada en la Cra. 71J # 68A-23 Sur

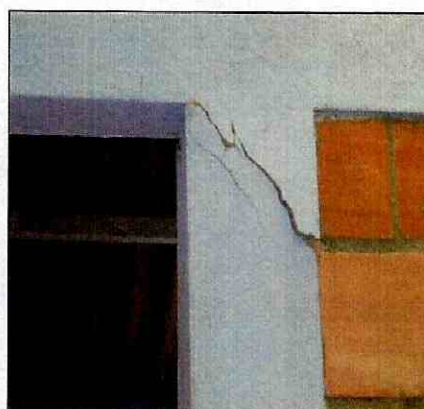
Fotografía 41 Grieta en una columna de la casa ubicada en la Cra. 71J # 68A-23 Sur
