## DIRECCIÓN DE PREVENCIÓN Y ATENCIÓN DE EMERGENCIAS

### CONCEPTO TÉCNICO No. CT-4393

LOCALIDAD	:	Fontibón (09)
BARRIO	:	Urbanización Valparaíso II Etapa
DIRECCIÓN	:	Carrera 93 No. 19 B - 20
FECHA DE VISITA	:	Marzo 25 de 2006
SOLICITANTE	:	Subdirección de Gestión Judicial, Secretaria General - Alcaldía Mayor de Bogotá
PROCESO	:	Acción Popular No. AP-2004-2448
ÁREA DE INFLUENCIA	:	0.2 Ha
VIGENCIA	:	Temporal mientras no se modifique significativamente las condiciones físicas del sector o se realicen obras de mitigación.

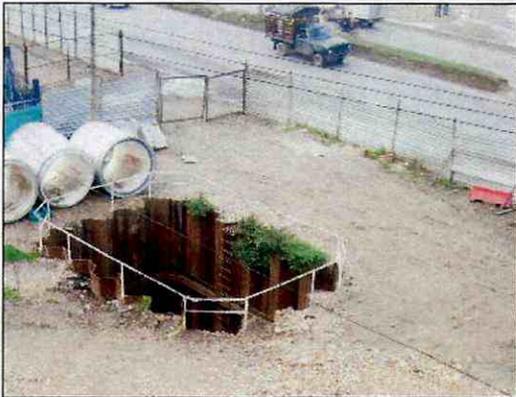
Dicha suspensión de las obras y específicamente de la cámara de más de 10.0 m de profundidad ubicada en la esquina sur oriental de la urbanización (Fotografía 2), generan el empozamiento de aguas, especialmente en los periodos lluviosos cuando se incrementan los niveles de agua en el canal (Fotografía 3), actualmente intervenido con las obras y que según información de la comunidad llevan más de 10 meses detenidas sin justificación.

Fotografía 2 Vista de la cámara en construcción - EAAB

Desde el punto de vista técnico y teniendo en cuenta que la suspensión de la construcción de las obras de infraestructura a cargo de la **Empresa de Acueducto y Alcantarillado de Bogotá – EAAB** pueden tener influencia sobre los problemas que aquejan a los demandantes, se recomienda solicitar a esta entidad de formulación e implementación de un **Plan de Contingencia** para definir obras de emergencia o temporales que mitiguen el riesgo de desbordamiento a causa del Canal Oriental de Fontibón o San Antonio (en construcción), mientras se definen las obras definitivas del sistema de Alcantarillado Sanitario y Pluvial del sector, al tenor del análisis de la responsabilidad no limitada a la culpa sino también lo concerniente a las actividades peligrosas.

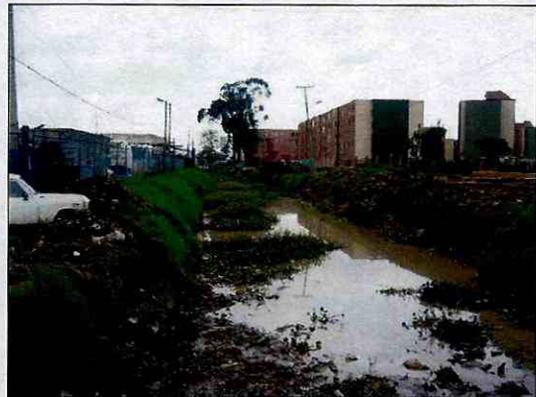
Fotografía 3 Vista del canal

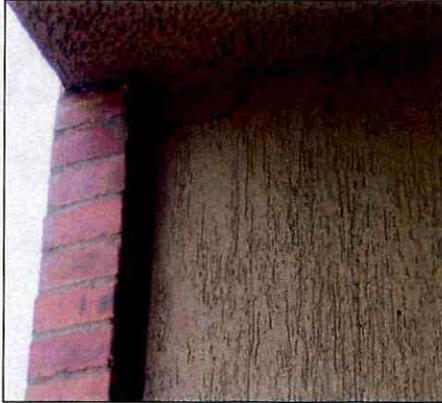
En la inspección realizada a las viviendas de propiedad de los accionantes (no todas las que constituyen el interior o torre 14 están dentro de la Acción Popular), no se encontraron daños en los elementos o miembros estructurales, sino algunas fisuras como se muestra en la Fotografía 4 y Fotografía 5, las cuales no comprometen su habitabilidad.

Fotografía 4 Fisura en la fachada del 5 piso

Mientras se ejecutan unas y otras obras, realizar vistas técnicas de seguimiento con periodicidad bimensual a los inmuebles que presentan la patología antes descrita y de forma extensiva a otros interiores que hacen parte de la Urbanización Valparaíso II Etapa, para analizar la evolución de los daños y establecer indicadores de alertas, con el fin de tomar decisiones sobre un criterio técnico que propenda por la seguridad de la comunidad.

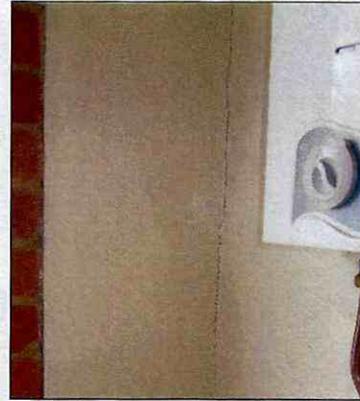
Fotografía 5 Grieta en el apto 527

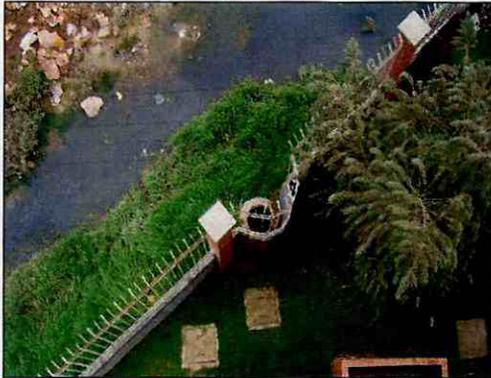
Los problemas observados son mas tipo ambiental que de estabilidad de la edificación, como la presencia de insectos y roedores por la cercanía al canal según informaron los propietarios al momentos de la visita (que se incrementan en las épocas de lluvias) y los malos olores por la inadecuada disposición de las aguas servidas, incomodando a los residentes de la urbanización y propiciando la trasmisión de enfermedades.

Fotografía 6 Vista Canal Oriental de Fontibón desde apto 527

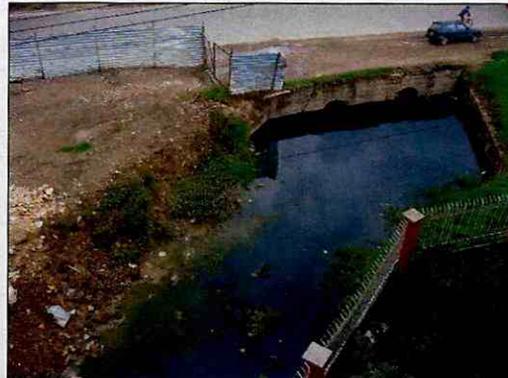
Fotografía 7 Vista Canal Oriental de Fontibón desde apto 527
