DIRECCIÓN DE PREVENCIÓN Y ATENCIÓN DE EMERGENCIAS

CONCEPTO TÉCNICO No. CT-4395

LOCALIDAD	:	Ciudad Bolívar (19)
BARRIO	:	Barrio Divino Niño
DIRECCIÓN	:	Calles 80A Bis Sur a 76 sur entre la vía a la ladrillera Santa Fe y la Q. Trompeta.
FECHA DE VISITA	:	Marzo 13 y Abril 20 de 2006
FECHA ELABORACIÓN	:	Agosto 18 de 2006
SOLICITANTE	:	Subdirección de Gestión Judicial, Secretaria General - Alcaldía Mayor de Bogotá
PROCESO	:	Acción Popular No. AP - 2003- 01372, Luz Marina Sandoval y Otros
ÁREA DE INFLUENCIA	:	9.0 Ha
VIGENCIA	:	Temporal mientras no se modifique significativamente las condiciones físicas del sector o se realicen obras de mitigación.

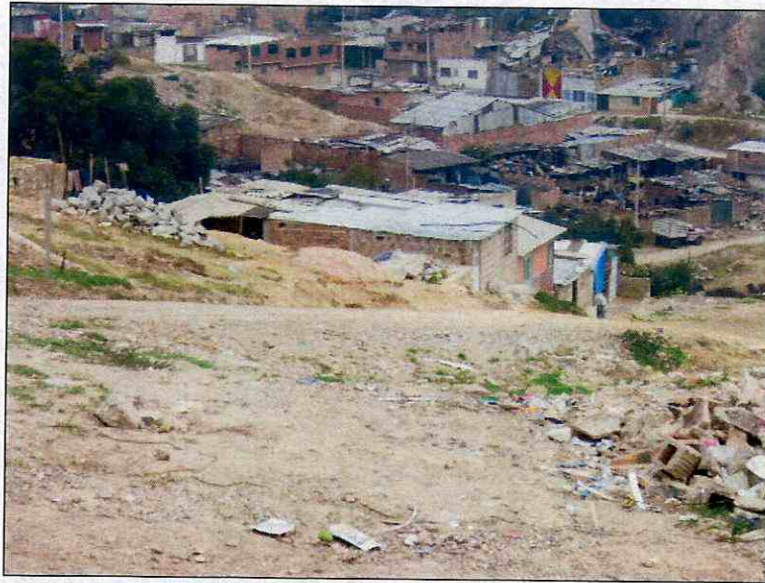
Las condiciones originales del terreno correspondían a una zona muy erosionada con presencia de cárcavas asociadas a los drenajes naturales, áreas que fueron rellenadas (Fotografía 1) con materiales resultantes de las explanaciones para la adecuación de los lotes y mediante materiales muy heterogéneos incluyendo escombros de construcción, basuras y arcillas provenientes de las explotaciones cercanas los cuales fueron realizados individualmente, sobre suelos arenosos de alta susceptibilidad a la erosión

Fotografía 1 Relleno con escombros de construcción para adecuación del terreno

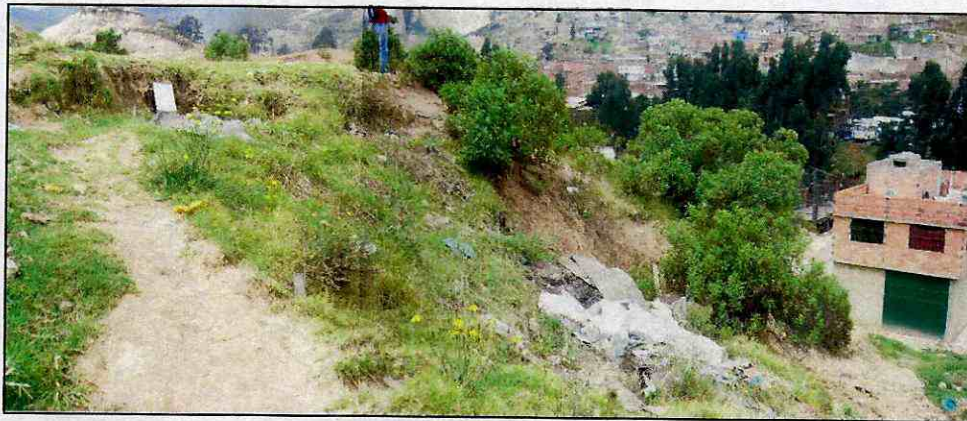
Con el fin de verificar los daños de las viviendas, se realizó una visita técnica el 13 de Marzo de 2006 en la que mediante una inspección visual a los predios y de las condiciones actuales del sector, no se encontraron averías en los construcciones ubicados en zona de la Calle 80A Bis sur con Carrera 16 Bis B (Anexo 1), aunque se presenta un alto riesgo para las familias que la habitan como se muestra en la Fotografía 2 y Fotografía 4

En el sector oriental del área de estudio existe un deslizamiento activo avanzado en un escarpe que se generó por erosión de aproximadamente 15.0 m de altura y 50.0 m de longitud. Se aprecia un escarpe principal de 2.0 m de alto que debido a la precipitación, la descarga de aguas negras, las actividades antrópicas y el aumento en las precipitaciones se ha reactivado afectado la vivienda ubicada en la Calle 80A Sur # 10 - 42 (Fotografía 2 y Fotografía 3), (Anexo 1 Ficha de evaluación de procesos No 1 y 3), afectando las viviendas aledañas al fenómeno.

Fotografía 2 Vivienda en riesgo por deslizamiento ubicada en la Calle 80A Bis Sur con Cra 16 Bis B

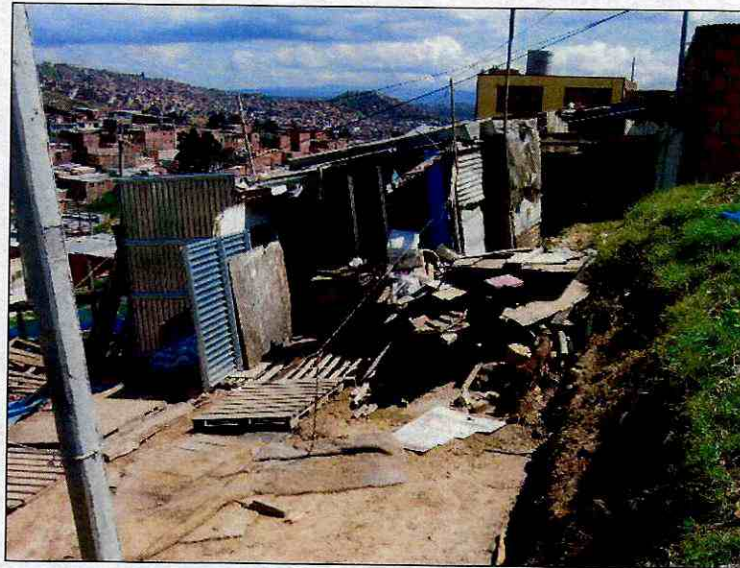
Fotografía 3 Vivienda en riesgo por deslizamiento ubicada en la Calle 80A Sur # 10 - 42

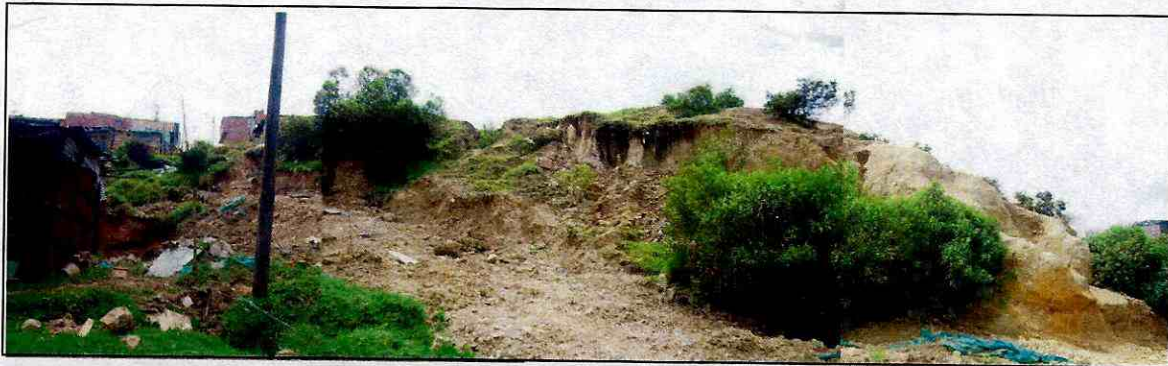
Fotografía 4 Vivienda en riesgo por deslizamiento ubicada en la Calle 80A Bis Sur con Cra 16 Bis B

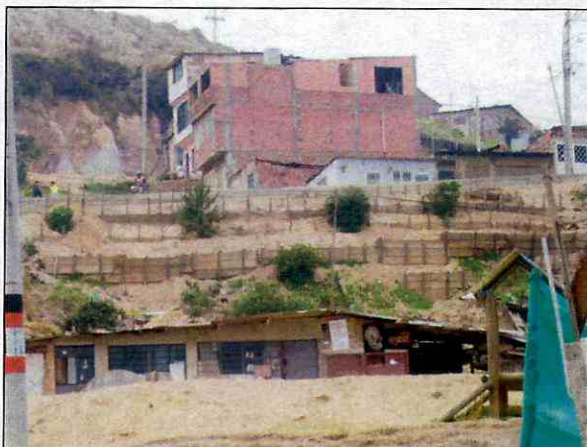
Se presenta otro corte a media ladera con posibles movimientos en la estación lluviosa con un alto grado de meteorización y erosión de tipo en caverna de estado avanzado (Anexo 1 Ficha de evaluación de procesos No 2). El cual fue realizado para la estabilización de la vía (Fotografía 5 y Fotografía 6) con un alto nivel de afectación sobre las viviendas ubicadas en la Carrera 15 Bis con Calle 77 Sur y generando humedades principalmente en la vivienda ubicada en la Carrera 15 Bis No 77 - 47 Sur, como se muestra en la Fotografía 7 y Fotografía 8.

Fotografía 5 Trinchos en madera construidos para estabilizar el talud de la vía existente.

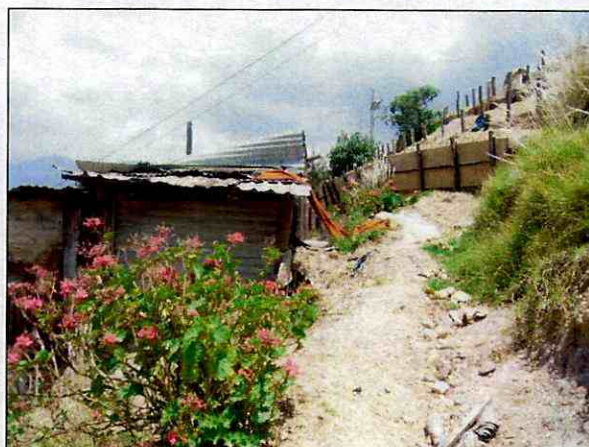
Fotografía 6 Actividad antrópica que afecta las viviendas de la Carrera 15 Bis con Calle 77 Sur

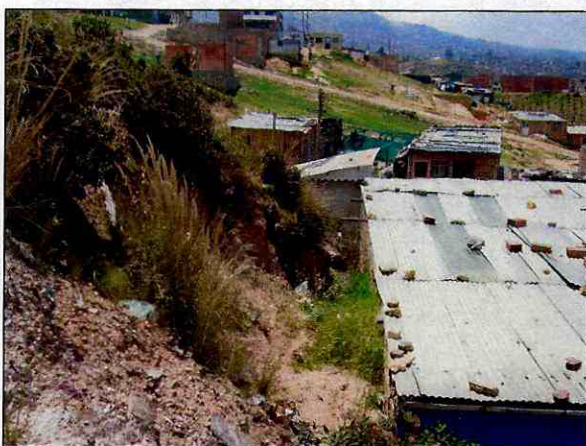
Fotografía 7 Vivienda de la Carrera 15 Bis No 77 - 47 Sur.

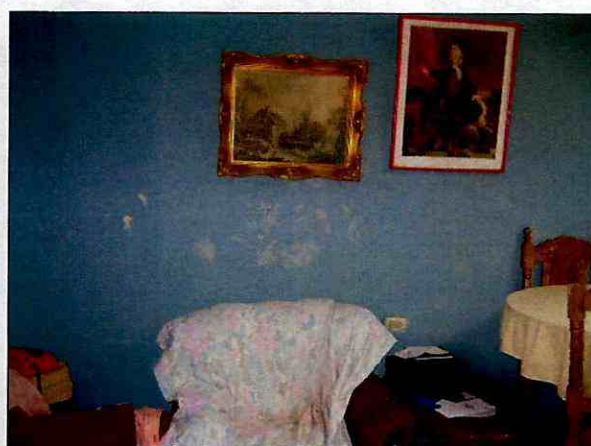
Fotografía 8 Presencia de humedad en la vivienda

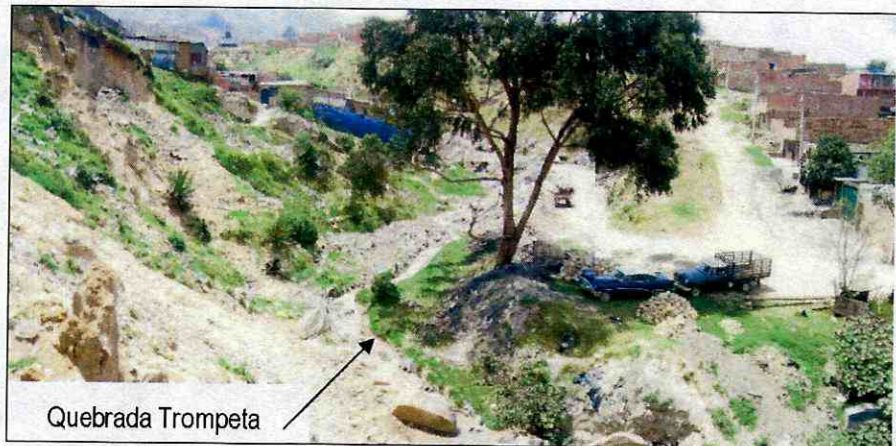
En el costado norte del área de estudio se encuentran segmentos de ladera coluvial expuestas aledañas al cauce de la Quebrada Trompetas, donde la inestabilidad de los suelos coluviales se asocia a sus características geotécnicas, la alta pendiente y la acción de las aguas de infiltración transmitidas a lo largo de la ladera aferente. Para esta zona se determinó un evento de falla tipo deslizamiento rotacional, que involucra los suelos coluviales, compuesto por gravas y bloque embebidos en una matriz arcillo limosa. Este escarpe tiene una altura aproximadamente de 15 m y una longitud de 100m con un escarpe principal de 3 m y un ancho medio de 20 m, debido a la litología existente, meteorización y alta precipitación se presenta erosión de tipo laminar en un estado avanzado (Anexo 1 Ficha de evaluación de procesos No 3).

Fotografía 9 Zona norte de área del barrio Divino Niño

La ocurrencia de un evento afectaría principalmente las viviendas ubicadas en la corona del talud y el cauce de la Quebrada Trompetas en donde se podrían generar represamientos.

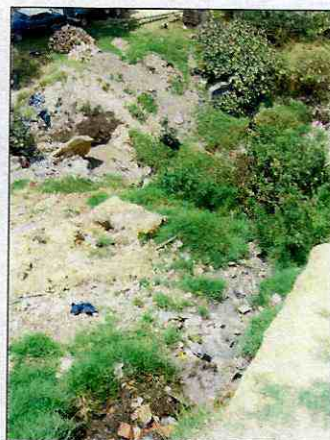
Los procesos que han afectado el talud existente, igualmente se asocian a los vertimientos de aguas servidas (Fotografía 10), que han generado erosión y el retroceso del talud lo cual presentan una influencia directa en la estabilidad de los taludes localizados en el sector más oriental y en las áreas de rellenos superficiales.

Fotografía 10 Vertimientos de aguas servidas por los habitantes

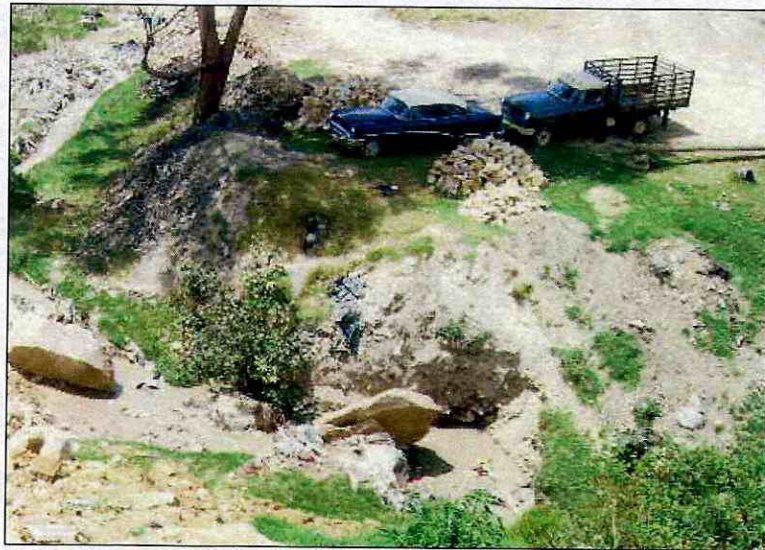
La presencia de caída de bloque de gran tamaño es aprovechado por los habitantes de la zona para la extracción de material que puede ser utilizado en la construcción de viviendas propias o para la venta en el sector (Fotografía 11).

Fotografía 11 Utilización de materiales por los habitantes de la zona

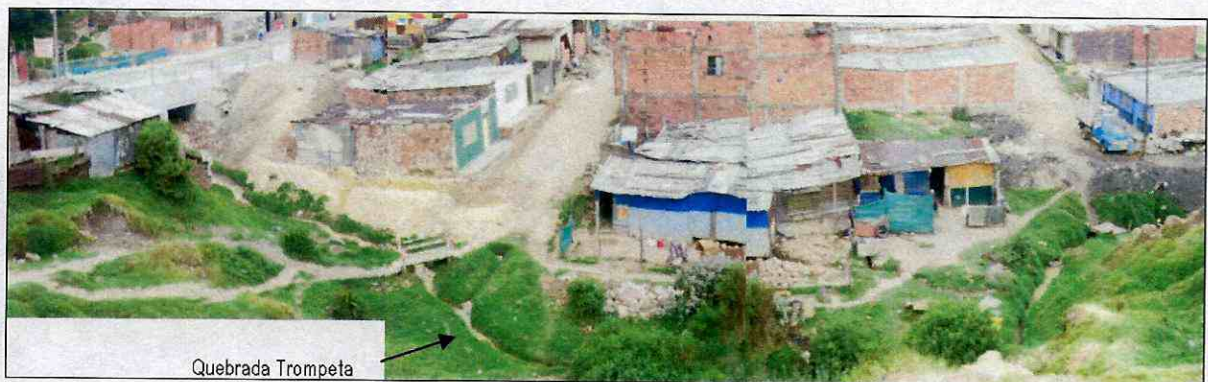
También se encuentran muchos predios ubicados dentro de la Zona de Manejo y Preservación Ambiental - ZMPA de la Quebrada Trompeta (El Diablo) como se muestra en la Fotografía 12, que invaden dicha zona ya que no se encontraban en el plano del urbanismo proyectado, además de ubicarse en zonas de alto riesgo por inundación ante una creciente de la quebrada.

Fotografía 12 Viviendas ubicadas en la Zona de Manejo y Preservación Ambiental - ZMPA de la Quebrada Trompeta

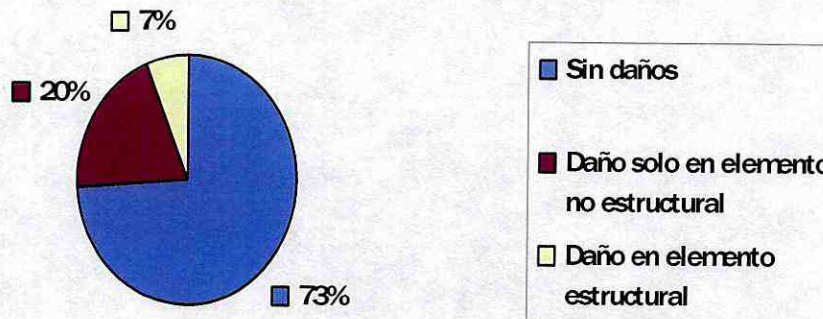
Adicionalmente se graficaron los daños encontrados en las 46 viviendas visitadas de cerca de 700 que actualmente conforman la urbanización, es decir, aproximadamente un 6.6 % del total. En la Figura 1 se muestra la distribución del tipo de daño observado sin incluir la humedad, en ella se observa que solo el 69% de las viviendas visitadas presenta algún tipo de daño (agrietamientos en muros por asentamientos diferenciales) y el 36% de las casas inspeccionadas presenta averías en elementos estructurales de la vivienda (fisuras en columnas y vigas).

Figura 1 Porcentaje de viviendas sin daños, con daños solo en elemento no estructurales y en elementos estructurales
