DIRECCIÓN DE PREVENCIÓN Y ATENCIÓN DE EMERGENCIAS

CONCEPTO TÉCNICO No. CT- 4396

LOCALIDAD	:	Rafael Uribe Uribe (18)
BARRIO	:	Urbanización Santa Sofía Etapa I
DIRECCIÓN	:	Calle 42 Sur No. 12 - 55
FECHA DE VISITA	:	Marzo 29 y Abril 11 de 2006
SOLICITANTE	:	Subdirección de Gestión Judicial, Secretaria General - Alcaldía Mayor de Bogotá
PROCESO	:	Acción de Grupo No. AG-2002-2662, Elsa Esperanza Guevara y Otros
ÁREA DE INFLUENCIA	:	0.20 Ha
VIGENCIA	:	Temporal mientras no se modifique significativamente las condiciones físicas del sector o se realicen obras de mitigación.

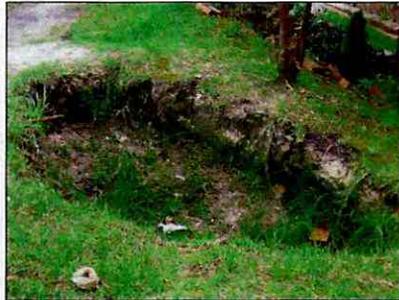
Con respecto a las zonas comunes de la urbanización se encontró que las zonas verdes no evidencian inestabilidad, excepto un hundimiento que se presenta al respaldo del bloque 1 del interior 4, el cual ya se había registrado en el DI-1526 (Fotografía 2). En cuando al piso del parqueadero, éste presenta ondulaciones y una inclinación general hacia el oeste (Fotografía 3).

Fotografía 2 Hundimiento al respaldo del bloque 1 interior 4

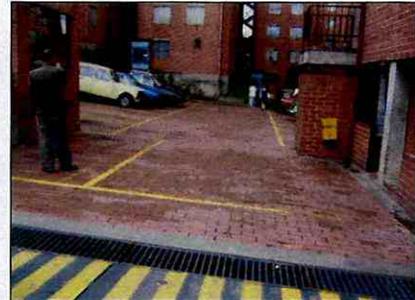
Fotografía 3 Parqueadero de la urbanización

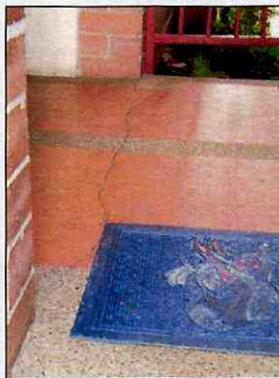
Fotografía 4 Interior 2

Con respecto a los interiores se observó la presencia de grietas con la misma orientación de los bloques en los descansos de las escaleras de los interiores 1, 2, 3 y 4 (Fotografía 4); mientras que en los interiores 5, 6 y 7 no se observó ningún tipo de daño. También se presentan dilataciones en las uniones de las escaleras con los descansos y en las uniones de las placas prefabricadas con las viguetas que las sostienen (Fotografía 5 a Fotografía 9)

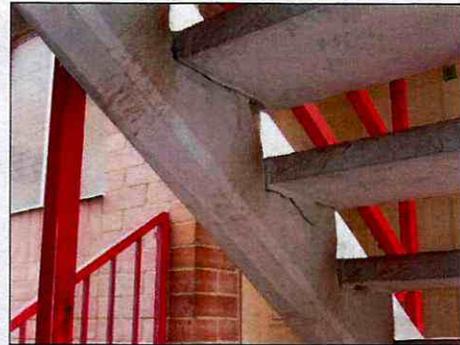
Fotografía 7 Interior 3

Sin embargo, algunas de las aberturas siguen siendo considerables, especialmente las localizadas en las escaleras de los interiores 3 y 4. En cuanto a los interiores 1 y 2, ellos presentan algunas grietas en los descansos de las escaleras, mientras que en los interiores 5, 6 y 7 no se observó averías en las zonas comunes de las torres.

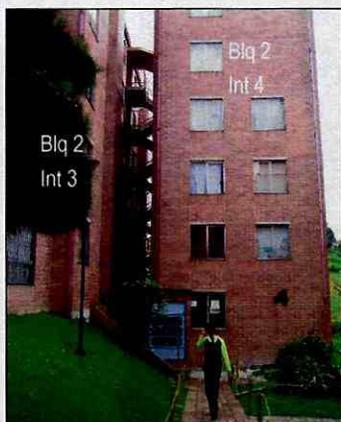
En cuanto a la inclinación previamente detectada del bloque 2 del interior 3, mediante simple inspección visual parece no haber aumentado. La situación actual de muestra en la Fotografía 10 y Fotografía 11.

Fotografía 10 Panorámica del interior 3 y 4

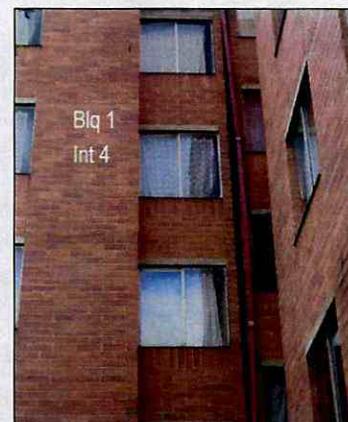
Fotografía 11 Abertura entre bl. 2 del int. 3 y bl. 1 del int. 4

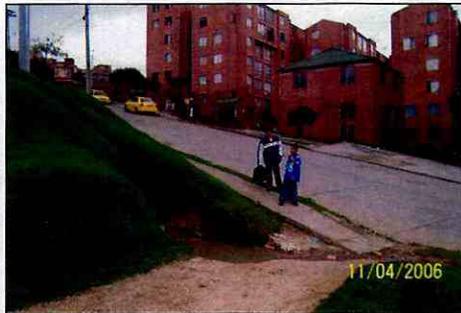
Durante la vivista realizada el 11 de abril, la comunidad informo sobre el hundimiento que se presento sobre la acera contraria a donde esta ubicada la urbanización (Fotografía 12). Dicho evento ocurrió el 6 de abril y hasta el momento no ha sido atendido por ninguna entidad. El hundimiento afecto una tubería de aguas de aguas negras que actualmente se esta vertiendo a la calle (Fotografía 13).

Fotografía 12 Hundimiento ocurrido frente a la urbanización

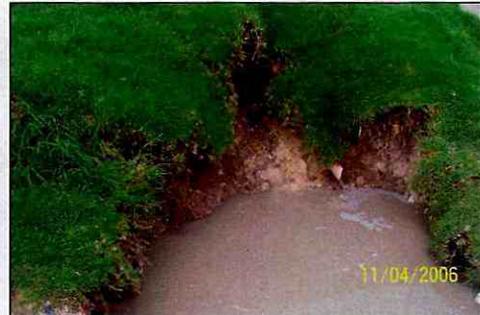
Fotografía 13 Detalle del hundimiento

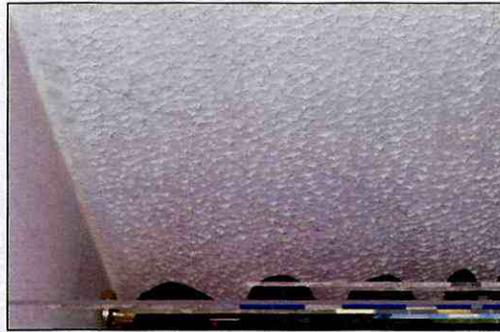
En los apartamentos donde se observó algún tipo de afectación, tales eran muy similares. Cuando se presenta una afectación en la cocina esta se manifiesta con una grieta horizontal como se muestra en la Fotografía 14, en la sala se presenta grietas verticales en el muro de ladrillo como se muestra en la Fotografía 15, en las habitaciones se presentan grietas aleatorias en los muros, y en la placa de entepiso es común una grietas diagonal en las esquinas como se muestra en la Fotografía 16. La relación de los daños registrados en cada apartamento visitado se encuentra en el Anexo 1.

Fotografía 16 Detalle del tipo de grieta que se presenta en la placa de entrepiso
