### CONCEPTO TÉCNICO No. CT-4399

LOCALIDAD	:	San Cristóbal (04)
BARRIO	:	Urbanización Villa de Los Alpes
DIRECCIÓN	:	Calles 32 a 36l Sur y las Carreras 1 a 5A
FECHA DE VISITA	:	Abril 17 y 18 de 2006
SOLICITANTE	:	Subdirección de Gestión Judicial, Secretaria General - Alcaldía Mayor de Bogotá
PROCESO	:	Acción Popular No. AP – 2000 – 0111
ÁREA DE INFLUENCIA	:	26.5 Ha
VIGENCIA	:	Temporal mientras no se modifique significativamente las condiciones físicas del sector o se realicen obras de mitigación.

CT-4399 VILLA DE LOS ALPES AP – 2000 – 0111

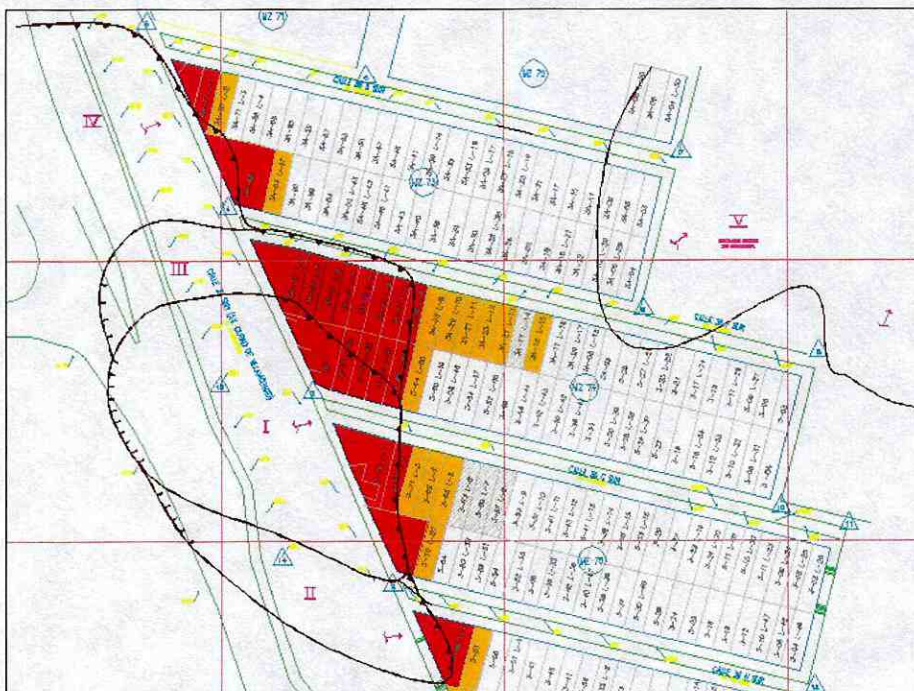
Figura 2 Localización de los deslizamiento (tomado de Monitoreo 2005)

- El **deslizamiento del costado sur occidental del área del monitoreo** (manzanas 74 y 75, Avenida Ciudad de Villavicencio) se encuentra activo y las deformaciones adicionales están generando incremento del agrietamiento de las viviendas. En la Figura 2 se presentan las siluetas de los bordes de falla y de los bloques de falla (I a IV).

- El **deslizamiento del sector nor oriental del área del monitoreo**, correspondiente a las manzanas 73 y 74, se encuentra activo y ha presenta movimientos muy lentos estacionarios que han generado y puede generar daños leves en las viviendas. En la Figura 2 se presentan las siluetas de los bordes de falla y del bloque de falla (V).

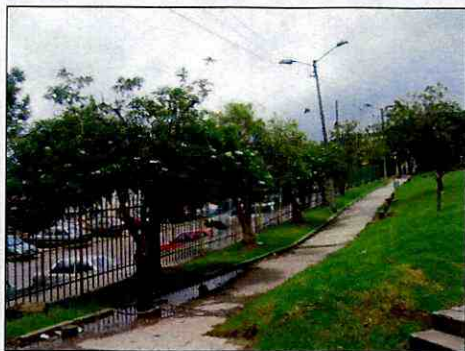
Fotografía 1 Inclinación de árboles y postes de luz y hundimiento del sendero peatonal en parque del sur de la urbanización

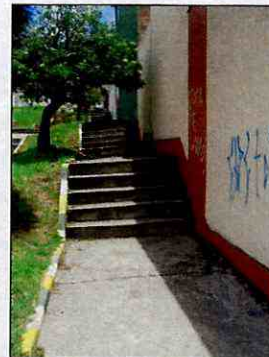
Fotografía 2 Hundimiento del andén sobre la Carrera 3A entre calles 36B y 36C sur, al oeste del parqueadero

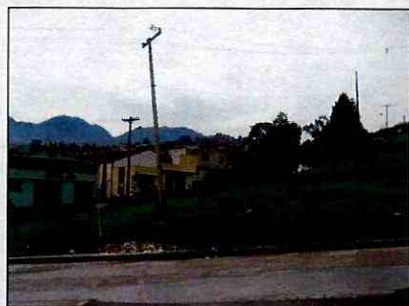
Fotografía 3 Inclinación de árboles y postes de la luz en la intersección de la Avenida Ciudad de Villavicencio y la Carrera 3B

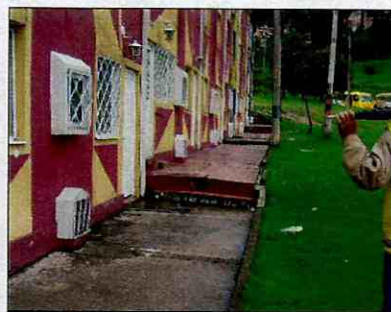
Fotografía 4 Hundimientos del andén e inclinación de postes sobre la Transversal 4C al sur de la Calle 36B

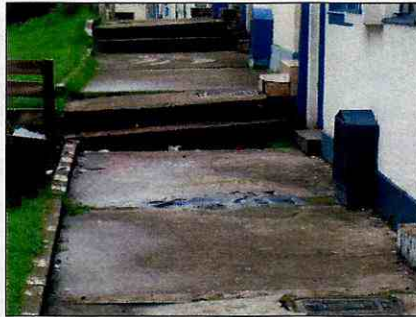
Fotografía 5 Hundimientos del andén sobre la Transversal 4C entre las calles 36 y 36B sur

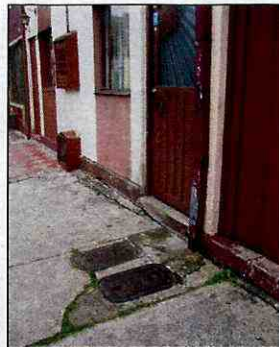
Fotografía 6 Dilatación puntual en la Calle 35A sur con Carrera 1A

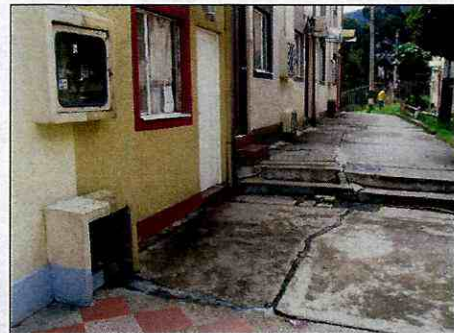
Fotografía 7 Dilatación y hundimiento en la Calle 34A sur con Carrera 4A

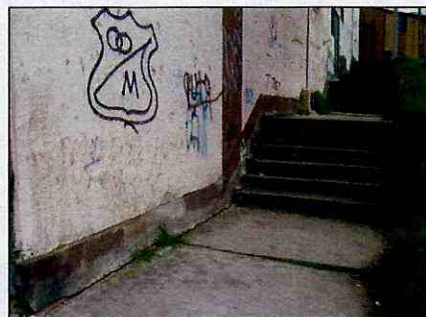
Fotografía 8 Dilatación en la zona de escaleras en la Carrera 2B con Diagonal 32B sur

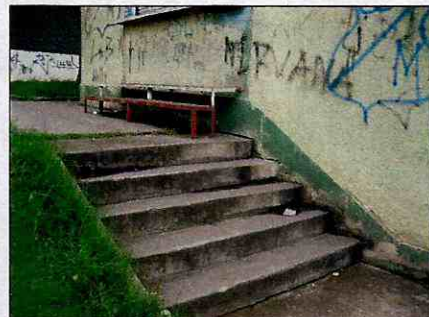
Fotografía 9 Dilatación y humedad en la zona de escaleras en la Carrera 4 entre calles 33C y 34 sur

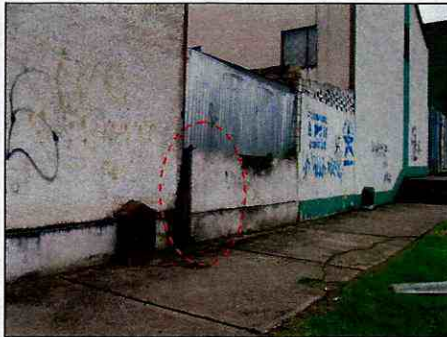
Otro problema observado en la urbanización son las serias averías que presentan los muros de cerramiento de los lotes triangulares ubicados al final de las manzanas, ellos presentan serios agrietamientos y representan una amenaza ya que en cualquier momento pueden colapsar (Fotografía 10 a Fotografía 19).

Fotografía 10 Muro colapsado y con signos de un desplazamiento en la Carrera 5 con calle 33C sur (Mz 94)

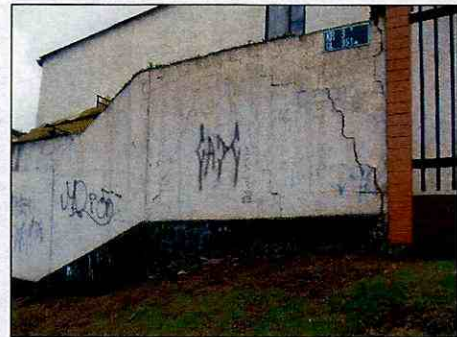
Fotografía 11 Agrietamiento severo en el muro de un patio en la Carrera 3B con Calle 35B sur (Mz 46)

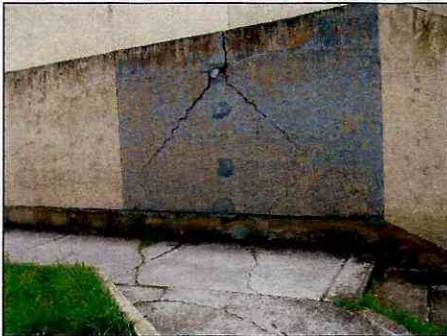
Fotografía 12 Agrietamiento severo del muro en la Calle 34A sur con Carrera 4A sur (Mz 9)

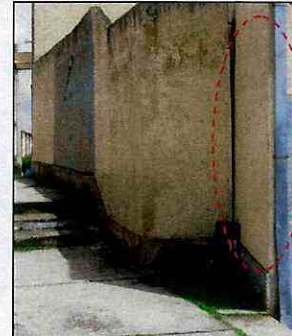
Fotografía 13 Inclinación del muro de cerramiento en la Calle 34A sur con Carrera 4A sur (Mz 9)

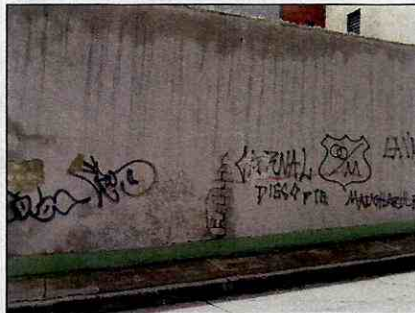
Fotografía 14 Agrietamiento del muro en la Transversal 4C con Calle 35A sur (Mz 11)

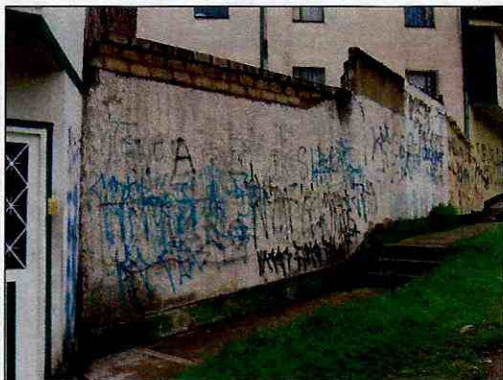
Fotografía 16 Agrietamiento severo en el muro de cerramiento entre la Transversal 4C y la Calle 36B Bis Sur (Mz 24)

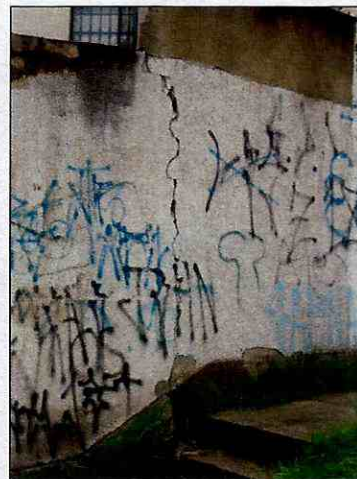
Fotografía 17 Detalle del agrietamiento en el muro de cerramiento entre la Transversal 4C y la Calle 36B Bis Sur (Mz 24)

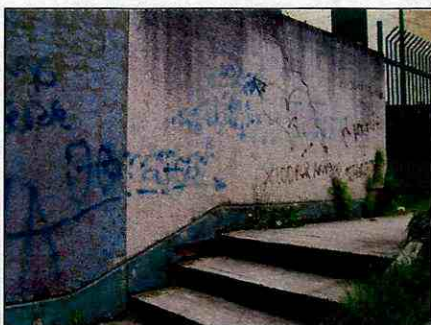
Fotografía 18 Agrietamiento del muro de la Carrera 5 con Diagonal 33 sur (Mz 82)

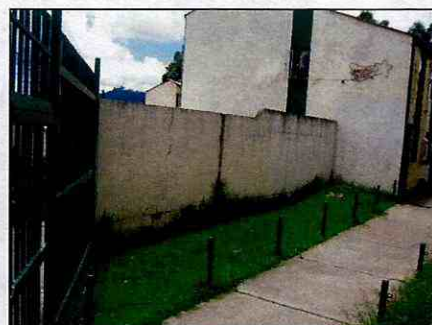
Fotografía 19 Agrietamiento del muro de la Diagonal 33 sur con Carrera 5 (Mz 82)

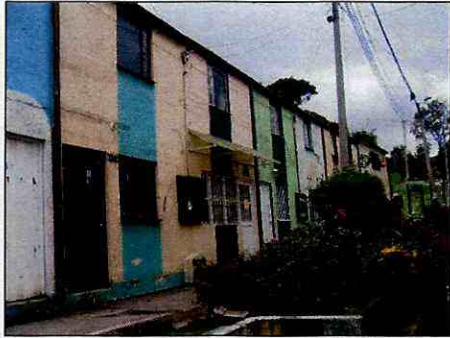
Fotografía 20 Deformación longitudinal de la manzana 75 en la Calle 36 Sur

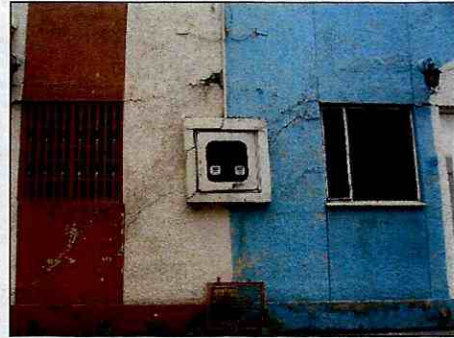
Fotografía 21 Patrón de agrietamiento en las casas de la manzana 75 en la Calle 36G Sur

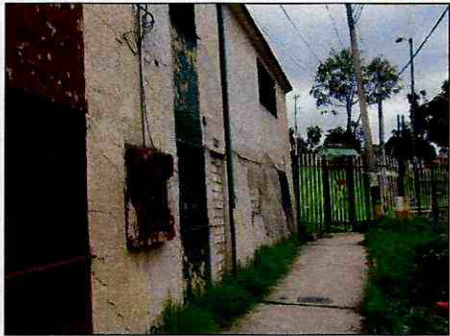
Fotografía 22 Detalle de la deformación de la manzana 75 al final de la Calle 36 Sur

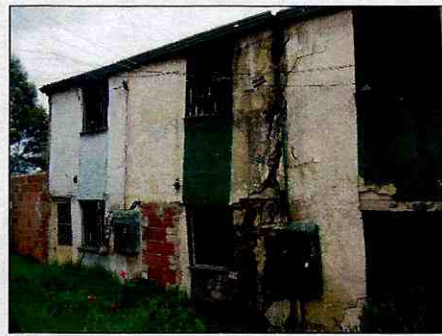
Fotografía 23 Detalle de los daños en las casas de la manzana 74, al final de la Calle 36G Sur

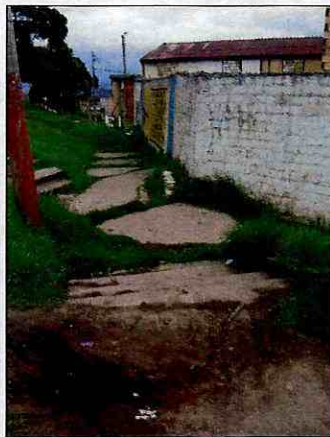
Fotografía 24 Estado actual de la Carrera 3B entre calles 36H y 36G Sur

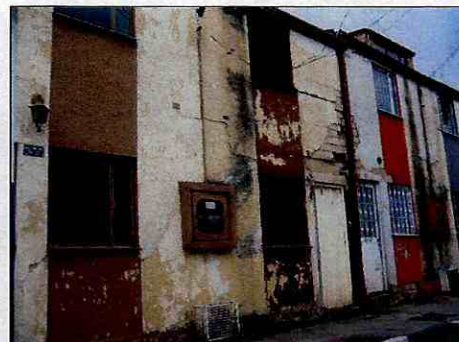
Fotografía 25 Detalle de los daños de las viviendas de la manzana 74 al final de la Calle 36F Sur

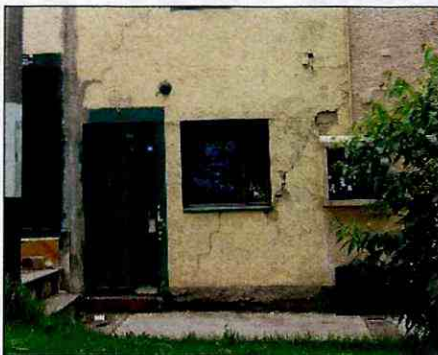
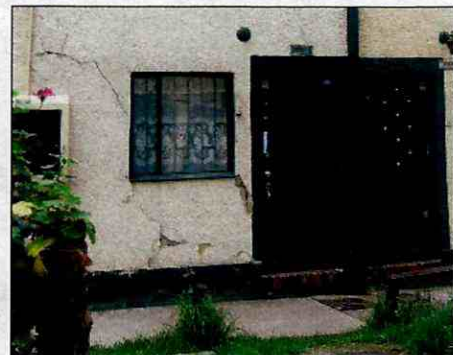
- Sector 2: Esta ubicada al norte de la urbanización e involucra algunas de las viviendas de la manzana 83, especialmente las que están ubicadas sobre la Transversal 4Bis. Allí los daños no son tan severos como en el sector 1, pero si se considera que amenazan con la estabilidad de las viviendas, por lo que se considera prudente que estas casas no sean habitadas. Las averías que se presentan en este sector pueden estar relacionadas con un proceso de remoción en masa debido a que la morfología del sector favorece este tipo de fenómenos; pues al norte de esta manzana la inclinación del talud es considerable y no existe ninguna obra que confine el terreno.

Fotografía 26 Agrietamiento severo de algunas viviendas de la manzana 83, sobre la Tv. 4Bis

Fotografía 27 Agrietamiento severo de algunas viviendas de la manzana 83, sobre la Tv. 4Bis

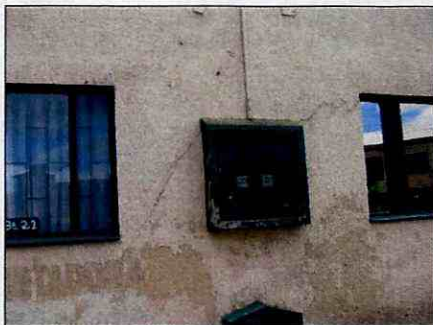
Fotografía 28 Grietas en la fachada de la casa ubicada en la Calle 34A # 3A - 21

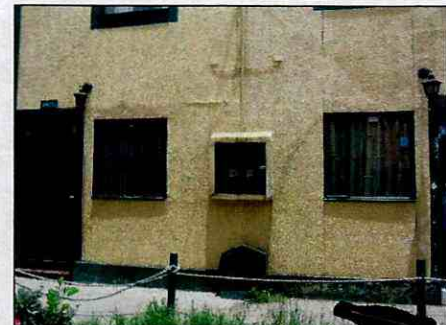
Fotografía 29 Grietas recientemente reparadas en la fachada de algunas casas sobre ubicadas sobre la Diagonal 33 sur entre carreras 4A Bis y 5

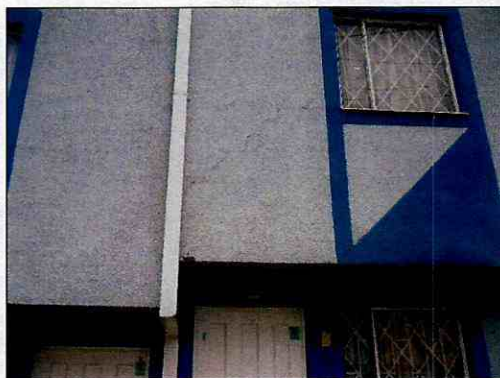
Fotografía 30 Grieta escalonada en la fachada de la casa ubicada en la Calle 36B Sur con Carrera 3B

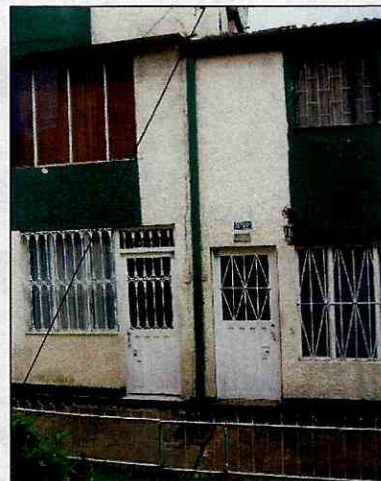
Fotografía 31 Grieta vertical en la unión de las dos unidades estructurales, posiblemente debido a la ampliación hecha en la casa de la izquierda (Carrera 4B con Calle 36 Sur)

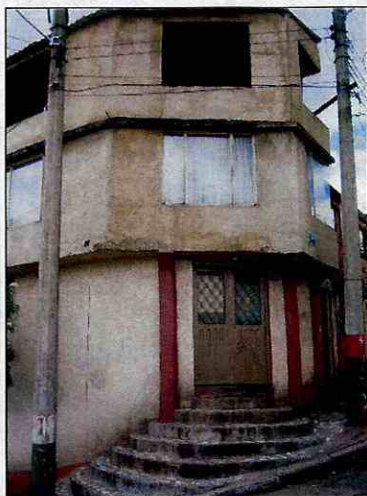
- Otro problema que se presenta en la urbanización es la ampliación de las viviendas sin ningún manejo técnico, que finalmente termina por afectar las viviendas vecinas debido al sobrecarga al que se somete el terreno de fundación (Fotografía 32 y Fotografía 33).

Fotografía 32 Ampliación a 3 pisos de una casa originalmente de 2 en la Calle 36B sur con Carrera 2

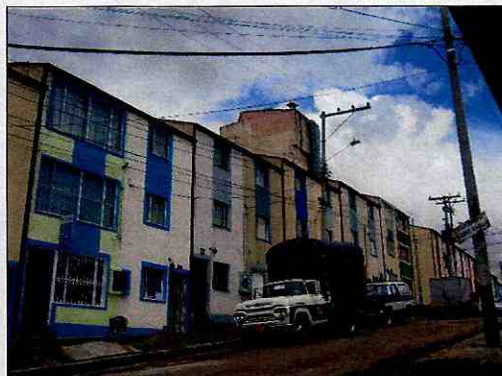
Fotografía 33 Ampliación a 5 pisos en donde funciona una fábrica de químicos sobre Diagonal 33B entre Carrera 4 y 4B

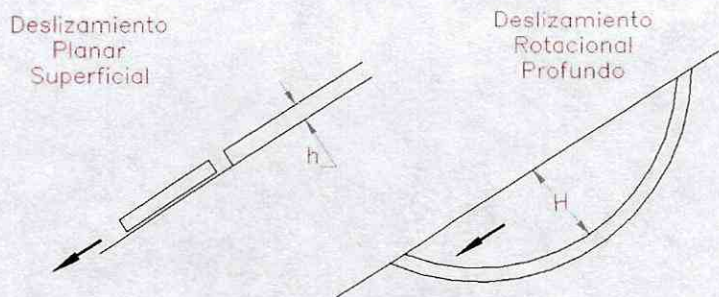
**Figura 3 Esquemas de deslizamiento planar superficial y rotacional profundo**

- El estudio de GI (e incluso el concepto del Ingeniero Gabriel Fernández), considera en el denominado *deslizamiento activo* una falla de tipo rotacional profundo, mientras que la UNAL considera una falla de tipo planar superficial (ver diferencia de los esquemas de falla en la Figura 3).
