CT-4405

CONCEPTO TÉCNICO No. CT-4405

- LOCALIDAD** : Suba (11)
- BARRIO** : Urbanización Santa María del Campo Etapa I y II
- DIRECCIÓN** : Calle 164 No. 64 – 83 (Calle 164 No. 60-25 Antigua nomenclatura)
- FECHA DE VISITA** : Abril 24 de 2006
- SOLICITANTE** : Subdirección de Gestión Judicial, Secretaría General - Alcaldía Mayor de Bogotá
- PROCESO** : AG-2004-1050
- ÁREA DE INFLUENCIA** : 2.0 Ha
- VIGENCIA** : Temporal mientras no se modifique significativamente las condiciones físicas del sector o se realicen obras de mitigación.

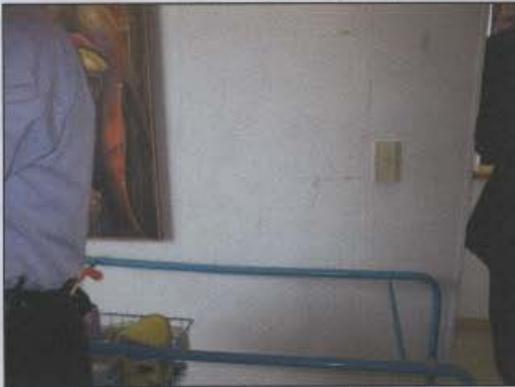
En la casa 5 se encontraron grietas escalonadas en algunos muros del tercer piso, así como dilataciones y deformaciones en el muro del jardín (Fotografía 1 y Fotografía 2).

Fotografía 1 Grieta escalonada en el piso 3 de la casa 5

El tipo de daños encontrados en las viviendas visitas en la urbanización obedecen a asentamientos diferenciales causados por el tipo de suelo sobre el cual fueron construidas y es agudizado por deficiencias constructivas como se menciona en el concepto técnico de INGEOMINAS. Sin embargo, el "efecto de subsidencia" causado por las arcillas compresibles presentes en el sector según el concepto en comento, pudo haber sido mitigado mediante obras de estabilización tales como sistemas de pozos de bombeo y/o inyección de agua para mantener constantes los niveles de la tabla de agua y así evitar los asentamientos inducidos por su movimiento estacional respecto al nivel de cimentación o desde la etapa de diseño haber optado por la solución de cimentación profunda o semi profunda con

Se recomienda hacer una evaluación geotécnica del subsuelo y del sistema de cimentación, con el fin de determinar las medidas a llevar a cabo para mitigar el efecto de la compresibilidad del terreno de fundación sobre las viviendas y poder proyectar acciones correctivas efectivas e implementar un sistema de monitoreo y seguimiento topográfico, geotécnico y estructural, consistente en el control de niveles de puntos fijos para evaluar asentamientos y desplazamientos relativos, llevar un registro de los niveles de la tabla de agua mediante la instalación y lectura de piezómetros, llevar un control y análisis de la patología estructural observada en las viviendas de la Urbanización Santa María del Campo Etapa I y II, para tomar otras determinaciones de ser necesario.

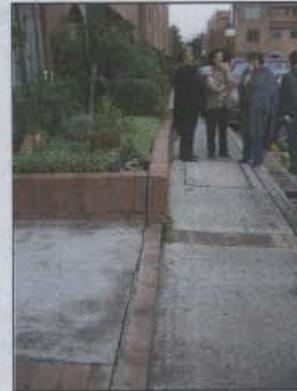
Fotografía 2 Dilatación y deformación en el muro del jardín de la casa 5

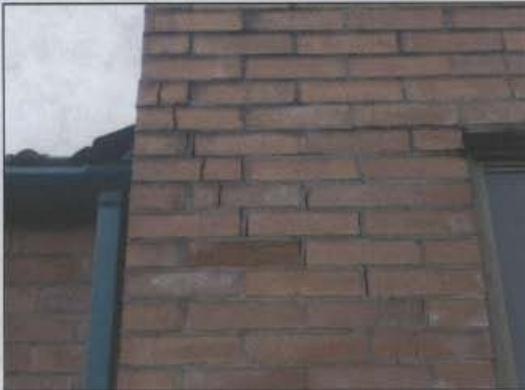
En la casa 19 se encontraron grietas escalonadas con aberturas de hasta 0.5 cm en el muro de fachada, así como grietas verticales indicando un desprendimiento también en la fachada (Fotografía 3 y Fotografía 4).

Fotografía 3 Grieta escalonada en el muro de fachada de la casa 19

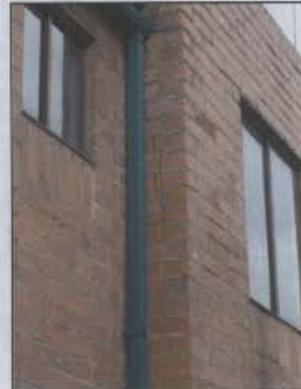
Fotografía 4 Grieta vertical en el muro de fachada de la casa 19

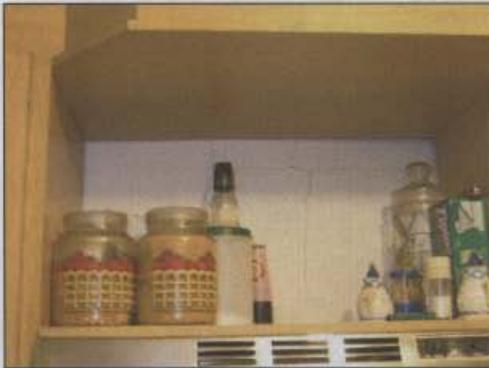
En la casa 24 se encontró grietas horizontales y verticales en algunos muros del primer piso y en el área de las escaleras (Fotografía 5 y Fotografía 6).

Fotografía 5 Grieta horizontal en uno de los muros de la cocina de la casa 24

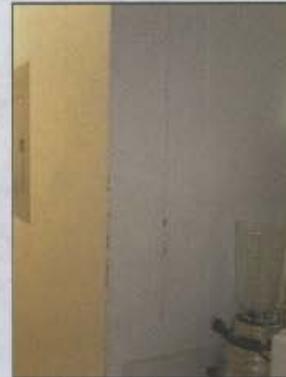
Fotografía 6 Grieta vertical en uno de los muros de la casa 24

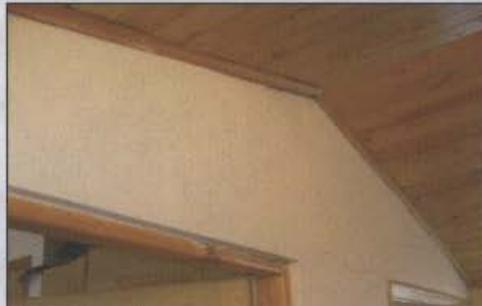
En la casa 65 se encontraron grietas horizontales en algunos muros del tercer piso.

Fotografía 7 Grieta horizontal en uno de los muros del tercer piso de la casa 65

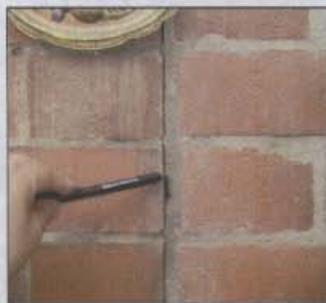
En la casa 89 se encontró dilataciones en las juntas de algunos muros, grietas escalonadas y horizontales en algunos muros del tercer piso (Fotografía 8 a Fotografía 11).

Fotografía 8 Dilatación entre muros en el patio de la casa 89

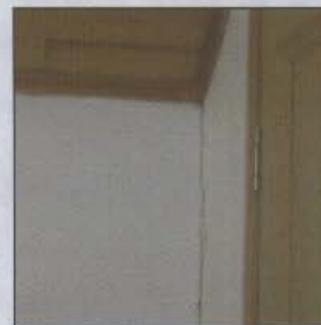
Fotografía 9 Grieta vertical en una de las juntas del tercer piso de la casa 89

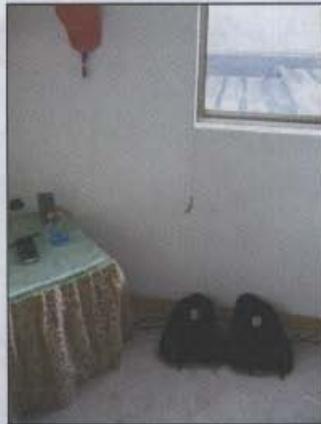
Fotografía 10 Grieta escalonada en uno de los muros del tercer piso de la casa 89

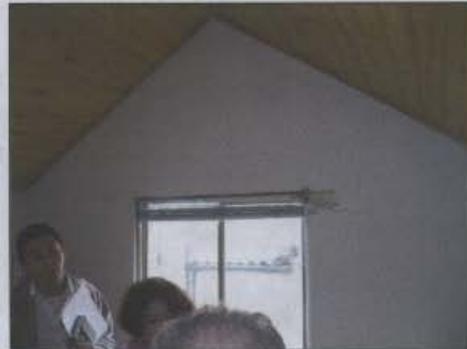
Fotografía 11 Grieta horizontal en uno de los muros del tercer piso de la casa 89

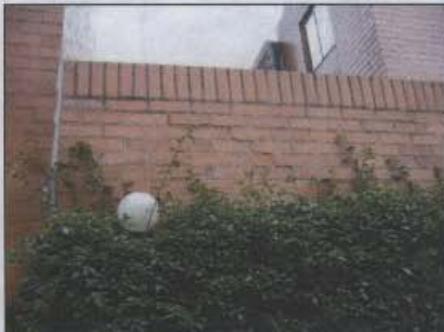
Sin embargo, hubo otras casas que no fueron visitas pero si se observaron los daños exteriores que presentan, como es el caso de la casa 25 que presenta grietas escalonadas en el muro del patio y la casa 34 que presenta grietas verticales en su fachada (Fotografía 12 y Fotografía 13).

Fotografía 12 Grieta escalonada muro del patio casa 25

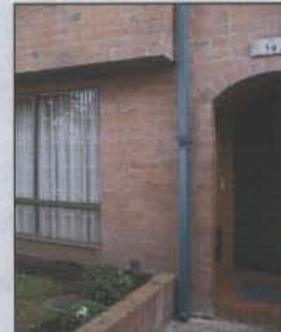
Fotografía 13 Grieta vertical fachada de la casa 34
