CONCEPTO TÉCNICO No. CT-4418

- LOCALIDAD** : Kennedy (8)
- BARRIO** : Urbanización Riveras de Occidente – Etapa III – Manzana Z
- DIRECCIÓN** : Calles 33 Bis y 34 sur con Carrera 93 (antes 105C)
- FECHA DE VISITA** : Mayo 13 de 2006
- SOLICITANTE** : Subdirección de Gestión Judicial, Secretaria General - Alcaldía Mayor de Bogotá
- PROCESO** : Acción de Grupo No. AG-2002-3046, Ruth Mérida Peralta Varón y otros
- ÁREA DE INFLUENCIA** : 0.15 Ha
- VIGENCIA** : Temporal mientras no se modifique significativamente las condiciones físicas del sector o se realicen obras de mitigación.

No obstante el presente Concepto Técnico se restringe a la **Manzana Z** de la urbanización localizada entre las calles 33 Bis y 34 sur con carrera 93, debido a que a esta manzana pertenecen las viviendas involucradas en la Acción de Grupo No. AG-2002-3046 (**Figura 1**).

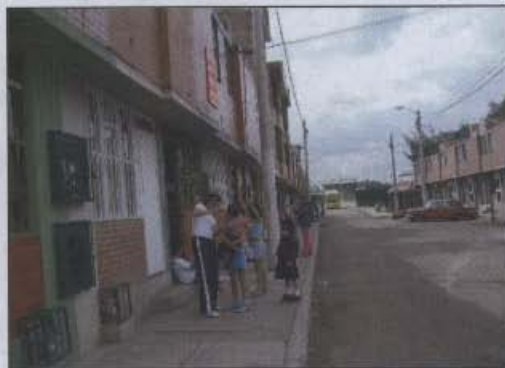
Fotografía 1 Panorámica de la manzana Z, Calle 33 Bis Sur

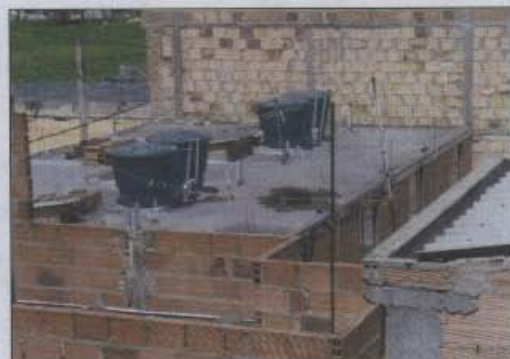
Fotografía 2 Detalle de la cubierta original de las viviendas

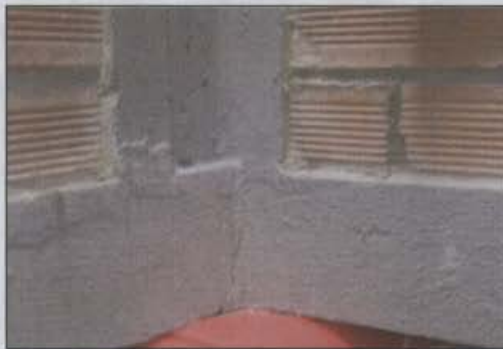
En este grupo se encuentran las grietas que se presentan en la unión de la viga de amarre que tiene continuidad entre las losas prefabricadas de la placa de entepiso (Fotografía 3 y Fotografía 4). Esta grieta es la más común en las viviendas visitadas y puede ser causada por **asentamientos diferenciales** del suelo sobre el cual están cimentadas.

Fotografía 3 Grieta en la viga de amarre que se extiende entre las losas prefabricadas de la placa de entepiso en la casa ubicada en la Calle 33 Bis Sur # 93 - 01

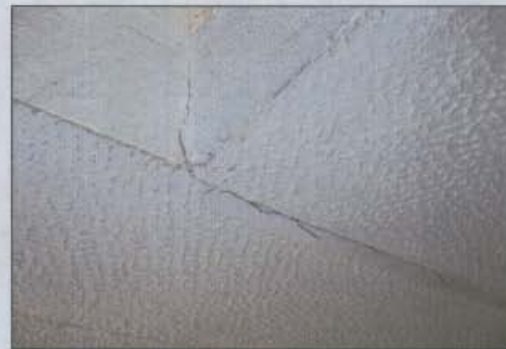
Fotografía 4 Grieta en la viga de amarre que se extiende entre las losas prefabricadas de la placa de entepiso en la casa ubicada en la Calle 33 Bis Sur # 93 - 31

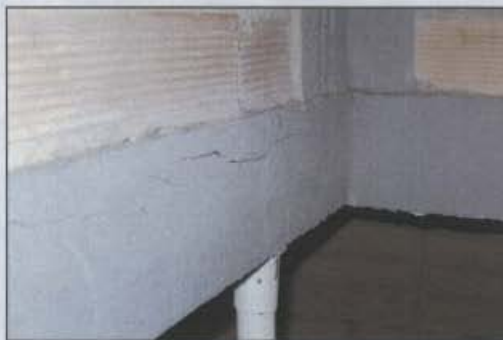
Otras grietas observadas durante la visita, pero menos frecuentes que las anteriormente descritas, son las grietas que se presentan en las vigas en el área de las escaleras y en algunas columnas, especialmente en la cocina y en el segundo piso (Fotografía 5 a Fotografía 7). Este tipo de grietas puede estar relacionado con **deficiencias en la calidad del material utilizado durante la construcción, deficiencias en los métodos constructivos o una combinación de los dos factores.**

Fotografía 5 Grietas sub horizontales a lo largo de la viga ubicada en la zona de escaleras la casa ubicada en la Calle 33 Bis Sur # 93 - 19

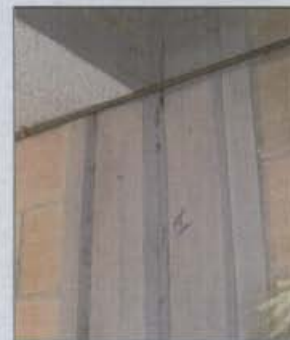
Fotografía 6 Grieta en la junta de las columnas en la cocina de la casa ubicada en la Calle 33 Bis Sur # 93 - 25

Finalmente se encontró que en la unión de las unidades estructurales se presenta aberturas diferenciales, aumentando hacia arriba verticalmente, hecho que esta afectado la casa ubicada en la Calle 33 Bis Sur # 93 - 25 que presenta una deformación severa en la puerta de entrada (Fotografía 24 y Fotografía 25) además de los otros tipos de daños que presenta (Fotografía 6, Fotografía 11 y Fotografía 18).

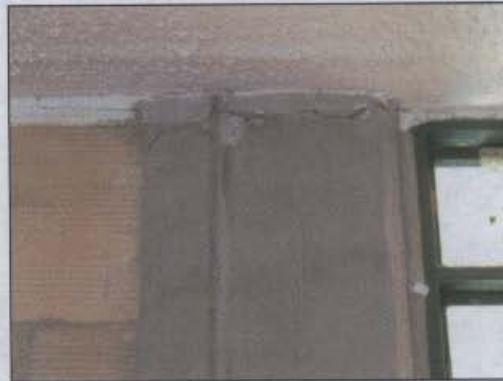
Fotografía 7 Avería de la columna próxima a la losa prefabricada que conforma la cubierta de la casa ubicada en la Calle 34 Sur # 93 - 50

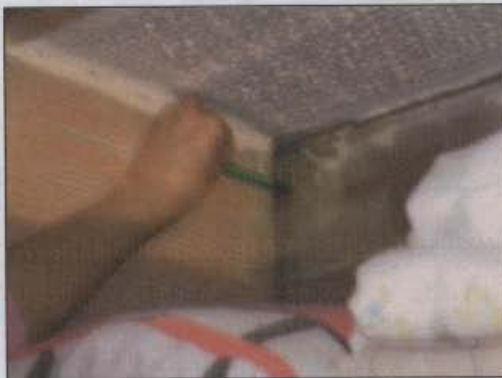
Estas grietas y aberturas entre las juntas de los muros del segundo piso y el evidente desplazamiento de los mismos, puede estar relacionado con la ausencia de vigas de amarre de estos muros, pero para verificar tal afirmación serían necesarios los planos estructurales con sus respectivas memorias de cálculo, así como efectuar la toma de núcleos o verificación de la existencia de elementos reforzados por métodos indirectos.

Fotografía 8 Abertura de cerca de 2 cm entre el muro fachada y el muro interior del segundo piso de la casa ubicada en la Calle 34 Sur # 93 - 50

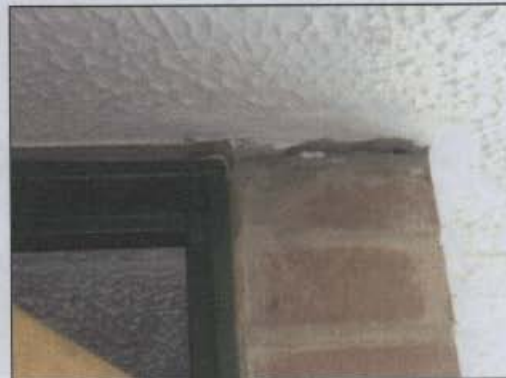
Fotografía 9 Desplazamiento de más de 1 cm del muro del closet en la habitación del frente del segundo piso en la casa ubicada en la Calle 34 Sur # 93 - 50

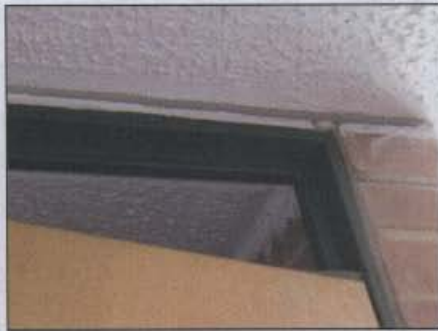
Fotografía 10 Desplazamiento de más de 1 cm del muro del closet en la habitación del frente del segundo piso en la casa ubicada en la Calle 34 Sur # 93 - 62

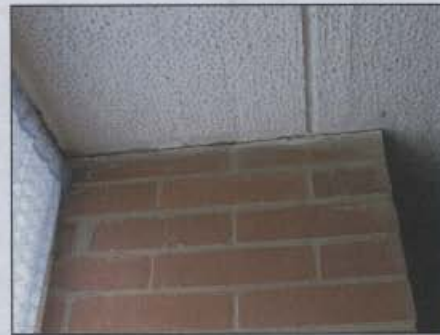
Fotografía 11 Dilatación entre un muro interior y la cubierta en la habitación del frente del segundo piso en la casa ubicada en la Calle 33 Bis Sur # 93 - 25

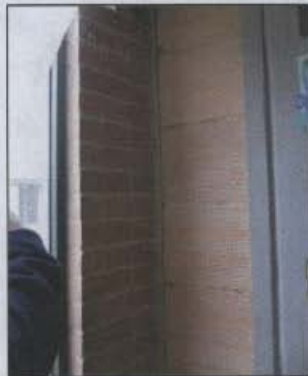
Fotografía 12 Abertura entre un muro interior y el muro fachada en la casa ubicada en la Calle 34 Sur # 93 - 62

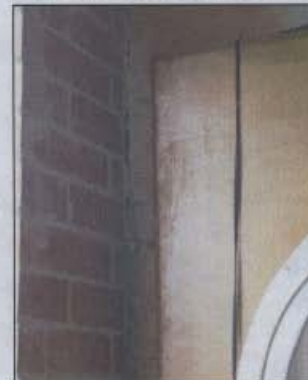
Fotografía 13 Abertura entre un muro interior y el muro de fachada en el segundo piso. Casa de la Calle 34 Sur # 93 - 38

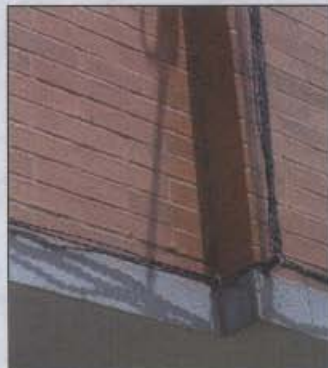
En este grupo de daños las patologías más comunes están relacionadas con las grietas que se presentan en las juntas de los muros del segundo piso, especialmente en el muro de fachada, que en el caso más agudo observado presenta aberturas y desplazamientos de cerca de 2 cm (Fotografía 8 a Fotografía 13), lo cual se refleja en el exterior de las viviendas, en cuyas fachadas se observa la grieta entre bloques (Fotografía 14 y Fotografía 15).

Fotografía 14 Grieta entre bloques en la fachada de la casa ubicada en la Calle 34 Sur # 93 - 58

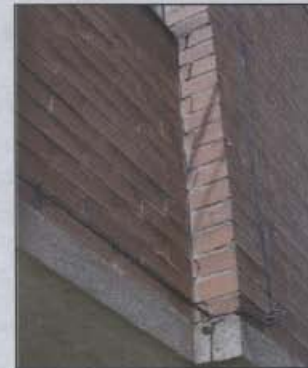
Fotografía 15 Grietas entre bloques en la fachada de la casa ubicada en la Calle 34 Sur # 93 - 38

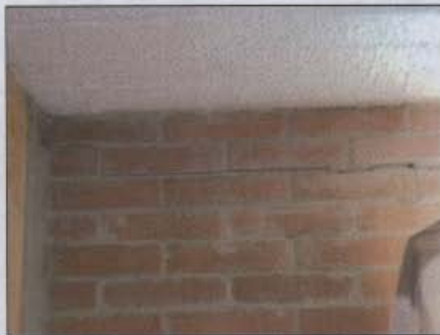
El otro tipo de averías que se observó durante la inspección de las viviendas fueron grietas escalonadas entre los bloques de los muros del segundo piso, posiblemente relacionado con el movimiento relativo que están presentando los mismos a causa de los asentamientos diferenciales (Fotografía 16 a Fotografía 19).

Fotografía 16 Grieta horizontal en el muro fachada del segundo piso de la casa de la Calle 33 Bis Sur # 93 - 01

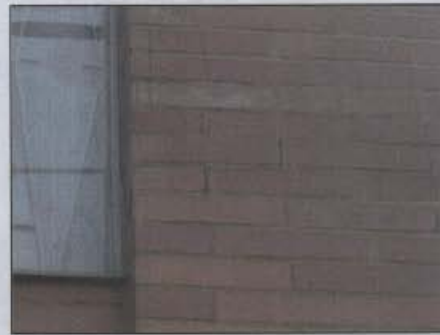
Fotografía 17 Grieta escalonada en el muro fachada del segundo piso de la casa de la Calle 33 Bis Sur # 93 - 13

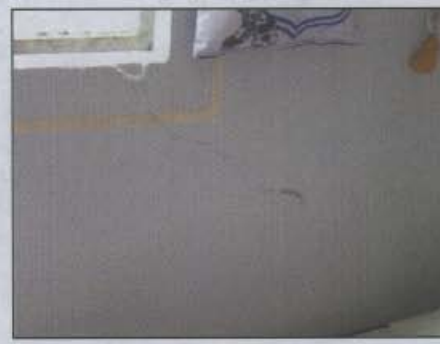
Fotografía 19 Grieta escalonada en el muro de fachada del segundo piso de la casa de la Calle 33 Bis Sur # 93 - 69

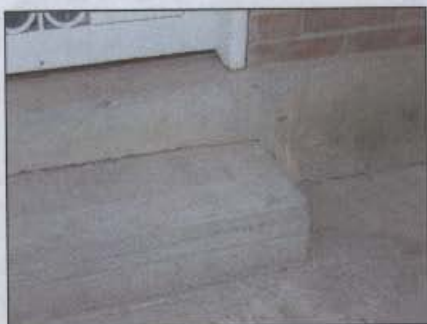
Se observaron ampliaciones de las aberturas de las dilataciones en la base de las casas causado posiblemente por asentamientos diferenciales del terreno sobre el cual están cimentadas las casas (Fotografía 20 a Fotografía 22).

Fotografía 20 Dilatación frente a la casa ubicada en la Calle 33 Bis Sur # 93 - 01

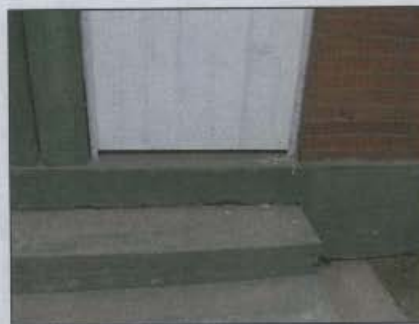
Fotografía 21 Dilatación frente a la casa ubicada en la Calle 33 Bis Sur # 93 - 73

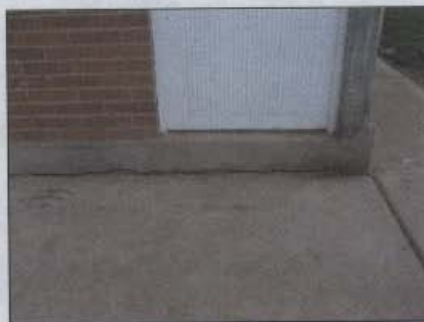
Fotografía 22 Dilatación frente a la casa ubicada en la Calle 33 Bis Sur # 93 - 81

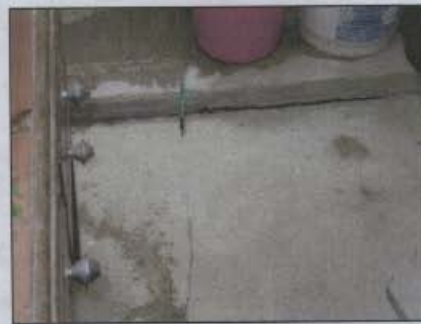
Como caso excepcional se observó el hundimiento del piso del patio de una de las viviendas visitada, hecho que se pudo detectar debido a que en este lugar no se ha enchapado el piso del patio. Sin embargo, la propietaria de a vivienda argumento que el hundimiento había alcanzado mas de 1.0 m de profundidad por lo que la señora instaló una placa de concreto que actualmente ya se encuentra deformada (Fotografía 23).

Fotografía 23 Hundimiento del piso del patio en la casa ubicada en la Calle 34 Sur # 93 - 62

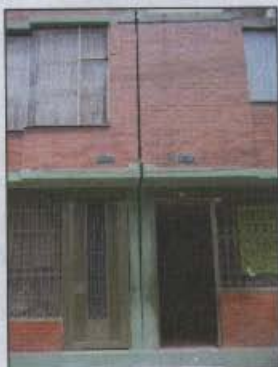
Estas averías que presenta la vivienda en mención pueden estar relacionadas con asentamientos diferenciales, pero más relevante es el hecho que la vivienda vecina, ubicada en la Calle 33 Bis Sur # 93 - 27 ha sido ampliada a tres (3) pisos más una terraza, generando una aplicación diferencial de carga en un sector de una unidad estructural.

Fotografía 24 Abertura diferencial en la unión de dos unidades estructurales sobre la Calle 33 Bis Sur entre las casas número 93 - 25 y 93 - 27

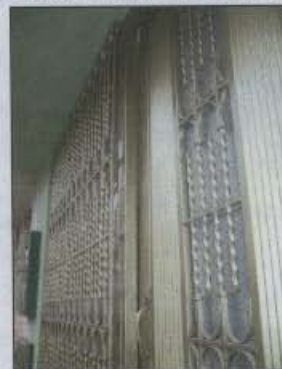
Fotografía 25 Deformación de la puerta de la casa ubicada en la Calle 33 Bis Sur # 93 - 25

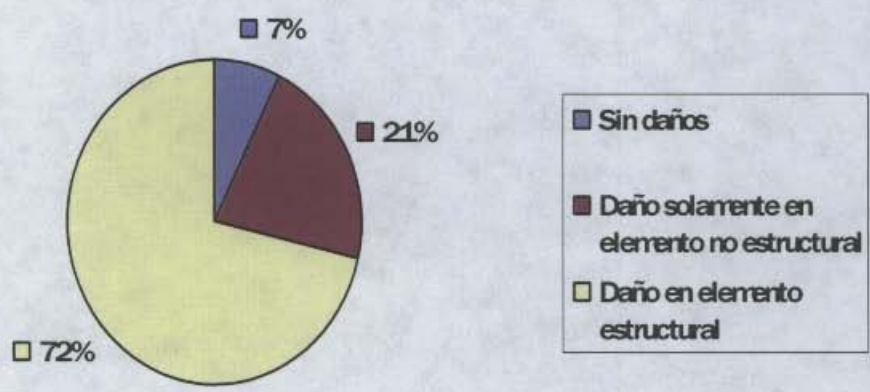
Al hacer un análisis estadístico de los daños observados, se encontró que el 72% de las viviendas visitadas, que corresponde a un 50% del total, presentan daños en elementos estructurales (Figura 2), como son columnas, vigas y placa de entrepiso; sin embargo, las fisuras que estos elemento presentan, en la mayoría de los casos pueden estar relacionados con el proceso de fraguado del concreto y no representan un riesgo para la estabilidad de las viviendas.

Figura 2 Relación porcentual de los daños encontrados en las viviendas visitadas
