ALCALDÍA MAYOR
DE BOGOTÁ D. C.

DIRECCIÓN DE PREVENCIÓN Y ATENCIÓN DE EMERGENCIAS

CONCEPTO TÉCNICO No. CT-4518

LOCALIDAD	:	Suba (11)
BARRIO	:	Urbanización Santa María del Campo Etapa III
DIRECCIÓN	:	Calle 160 No. 73 – 78 (Calle 160 No. 64 – 78 antigua nomenclatura)
FECHA DE VISITA	:	Abril 24 de 2006
SOLICITANTE	:	Subdirección de Gestión Judicial, Secretaria General - Alcaldía Mayor de Bogotá
PROCESO	:	Acción de Grupo No. AG –2005 –2335
ÁREA DE INFLUENCIA	:	1.0 Ha
VIGENCIA	:	Temporal mientras no se modifique significativamente las condiciones físicas del sector o se realicen obras de mitigación.

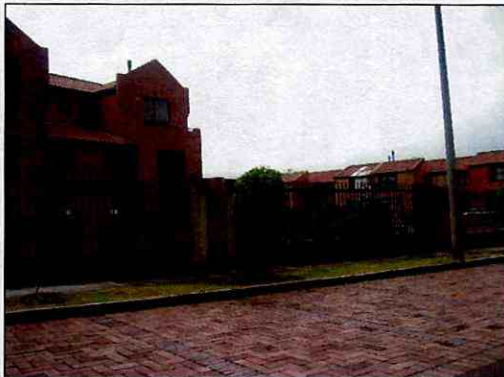
La Urbanización Santa María del Campo Etapa III fue desarrollada por la CONSTRUCTORA COLPATRIA S.A. hace cerca de 10 años (Fotografía 1 y Fotografía 2). Las casas del conjunto residencial son de tres (3) pisos, sistema estructural de mampostería reforzada, placas de entepiso macizas en concreto reforzado y cubierta en teja de barro apoyada sobre teja de asbesto cemento.

Fotografía 1 Vista general costado sur occidental

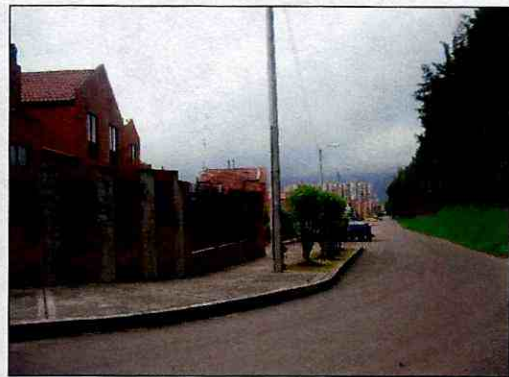
Fotografía 2 Vista general costado sur oriental

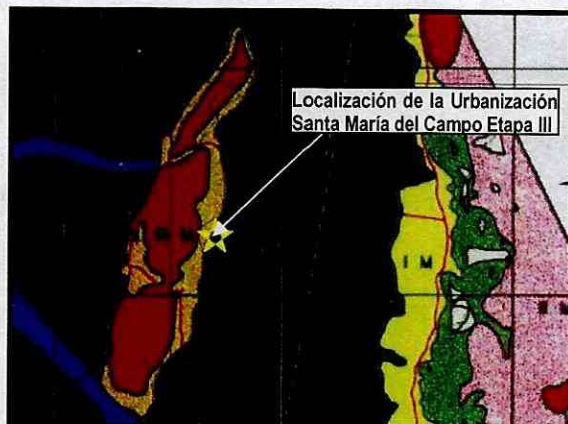
Figura 2 Mapa de zonificación geotécnica de Santa Fe de Bogotá (tomado de INGEOMINAS, 1988)

El *Estudio de Zonificación Geotécnica del Distrito Especial de Bogotá* elaborado por INGEOMINAS - DAPD en 1988, denominado Informe 2081, es el antecedente para el área donde se desarrollaría la Urbanización Santa María del Campo Etapa III, ya que el proyecto que data de 1996. De acuerdo con el *Mapa de Zonificación Geotécnica* el área del proyecto corresponde al límite de la **Zona IV M Montañosa de Precarias Condiciones de Estabilidad (Alto Riesgo)** y la **Zona III P Plana de Suelos Blandos** (ver Figura 2).

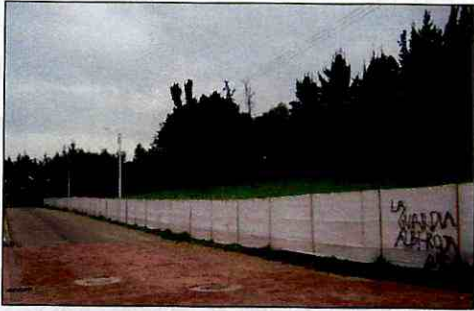
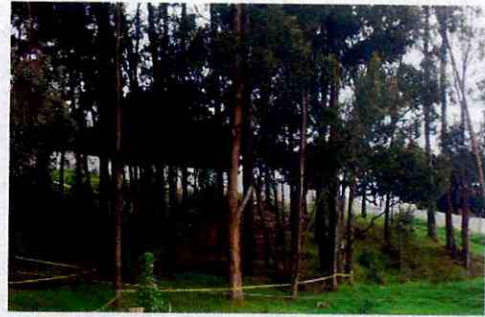
Fotografía 3 Vista sur occidental de la Etapa III

Fotografía 4 Vista nor occidental de la Etapa III

En la Fotografía 3 y Fotografía 4 se presenta el área no desarrollada aún, ubicada al occidente de la Etapa III de la Urbanización Santa María del Campo separados por la Carrera 73, que tienen rasgos geomorfológicos de zonas montañosas del Cerro de Suba. La Etapa III corresponde a una zona de transición entre la zona plana y montañosas.

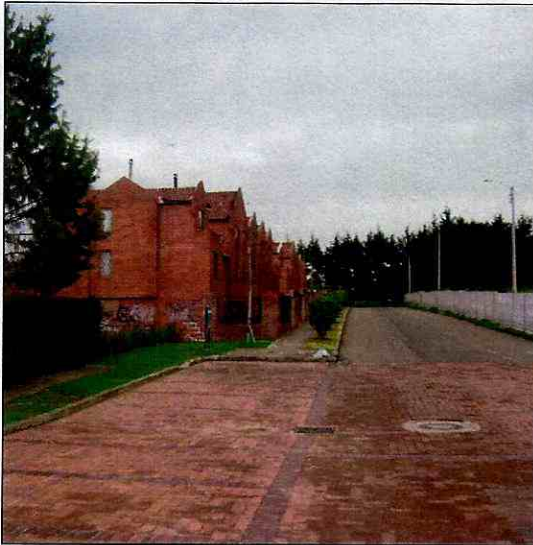
Se reitera que no se tuvo acceso al interior de las viviendas y por tanto se observaron los sectores aledaños. Los predios vecinos en el límite occidental (Fotografía 5) y sur (Fotografía 6) de la Urbanización Santa María del Campo Etapa III, no han sido desarrollados y se encuentran cubiertos con pastos y árboles. De acuerdo con la Figura 2, se extienden áreas de amenaza alta por remoción en masa coincidiendo con los antiguos canales de drenaje del sector y el resto de la zona con topografía de piedemonte y montañosa es calificada en la categoría de amenaza media.

Fotografía 5 Límite occidental de la Etapa III

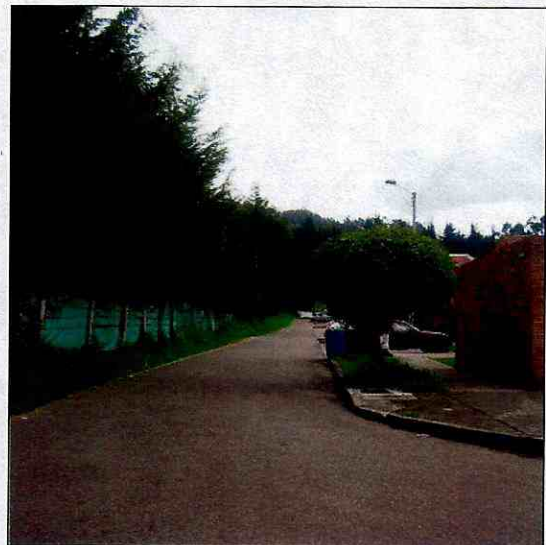
Fotografía 6 Límite sur de la Etapa III

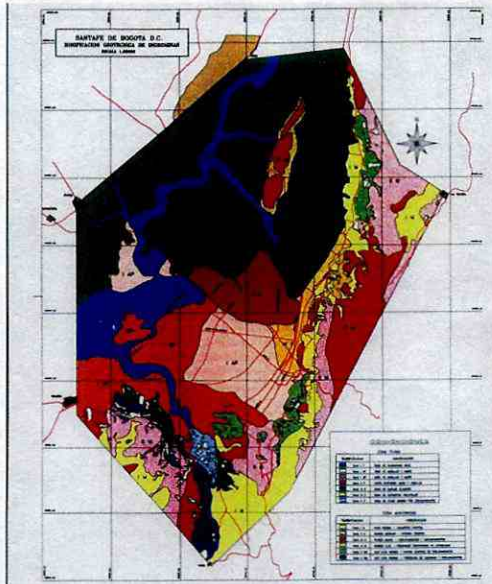
Figura 3 Mapa de zonificación geotecnia de INGEOMINAS (1988)

- En el numeral 23 se llama la atención sobre la baja calidad de los suelos donde se desarrollo la Etapa III de la urbanización, que no es diferente a la condición de la mayor parte de la Sabana de Bogotá como presenta en el mapa de INGEOMINAS (1988) en las Zonas I – AP, I – MP, II – P y especialmente III – P o su equivalente interpretación actualizadas del mapa geológico del Estudio de Microzonificación Sísmica de Bogotá (1997), correspondiente a las zonas lacustres A y B.
