DIRECCIÓN DE PREVENCIÓN Y ATENCIÓN DE EMERGENCIAS

CONCEPTO TÉCNICO No. CT - 4570

Localidad	4. SAN CRISTOBAL
UPZ	50 LA GLORIA
Barrio	LA COLMENA
Dirección	DIAGONAL 37 SUR # 2-00 ESTE
PREDIO	CENTRO OPERATIVO LOCAL ° LA VICTORIA °
CHIP	AAA0005SEPA
Información Catastral	MAN_COD : 84 PRE_COD : 02
Fecha de Visita	21 DE DICIEMBRE DE 2006
Área (Ha)	5 Ha
Solicitante	DABS
Población beneficiada	4500 (según información suministrada DABS)
Tipo de Amenaza	REMOCION EN MASA

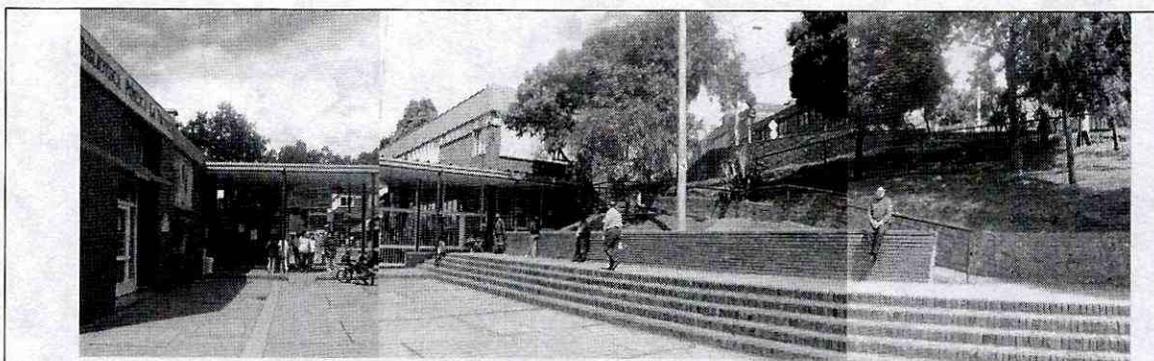
FOTO 1. Panorámica costado oriental COL La Victoria (Entrada principal)

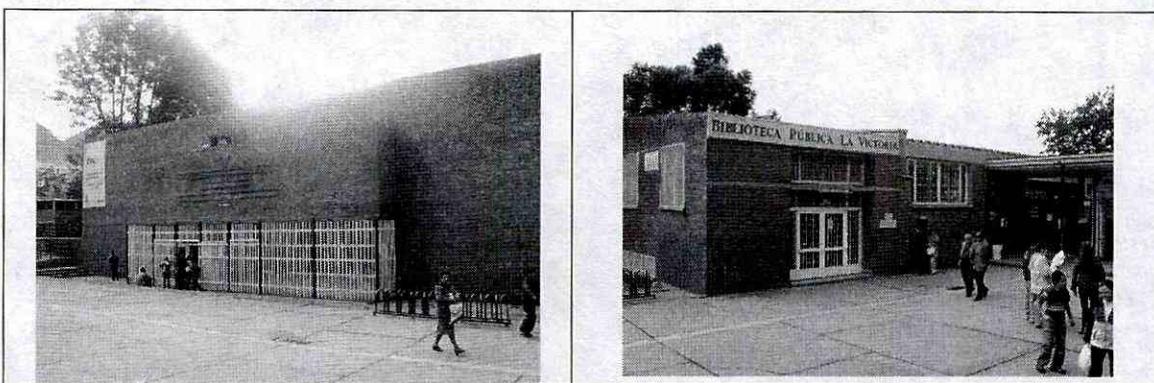
FOTOS 2 Y 3. Costado sur oriental del COL y CDC La Victoria, destinado a Teatro, Biblioteca, Salón de Reuniones

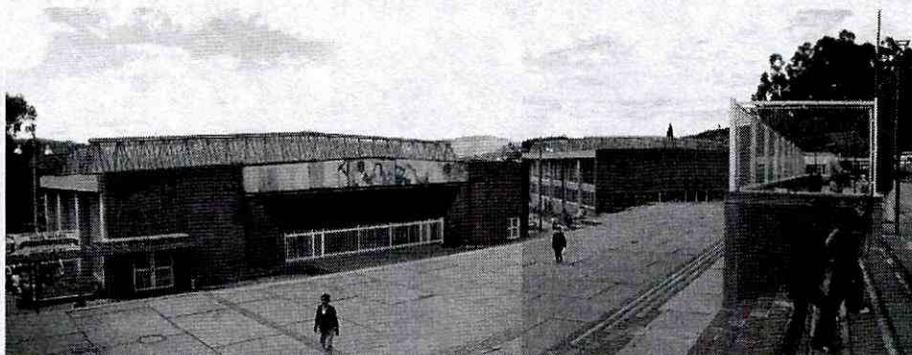
FOTO 4. Panorámica sentido oriente occidente del edificio - Coliseo, localizado en el costado sur occidental.

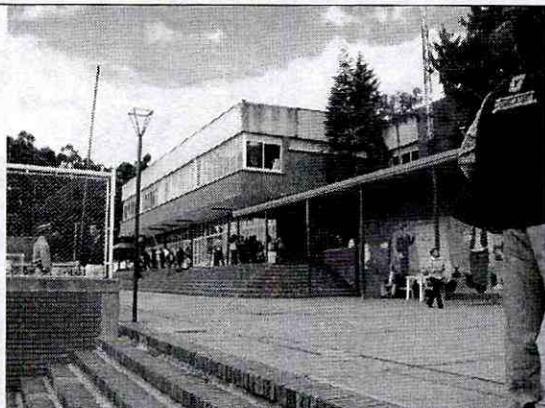
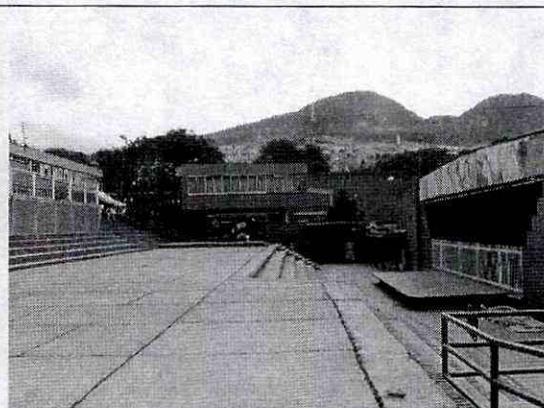
Los edificios tienen una edad aproximada de 30 años, y fueron construidos en un sistema tipo pórticos en concreto y mampostería estructural y cubierta con canaleta tipo 43 de Eternit, actualmente se observaron grietas en las losas de piso de los andenes, corredores de los edificios y muros de jardinería, sin afectar el funcionamiento de los mismos y atribuible a procesos constructivos.

FOTOS 5 Y 6. Panorámica zona peatonal interior del COL la Victoria

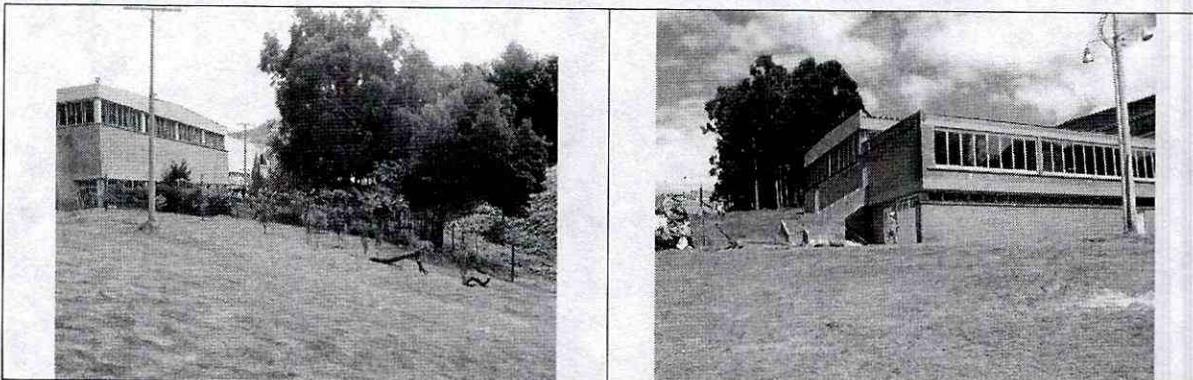
FOTOS 7 Y 8. Obsérvese estabilidad en las laderas donde se encuentra emplazado el edificio donde funciona el área de piscina.

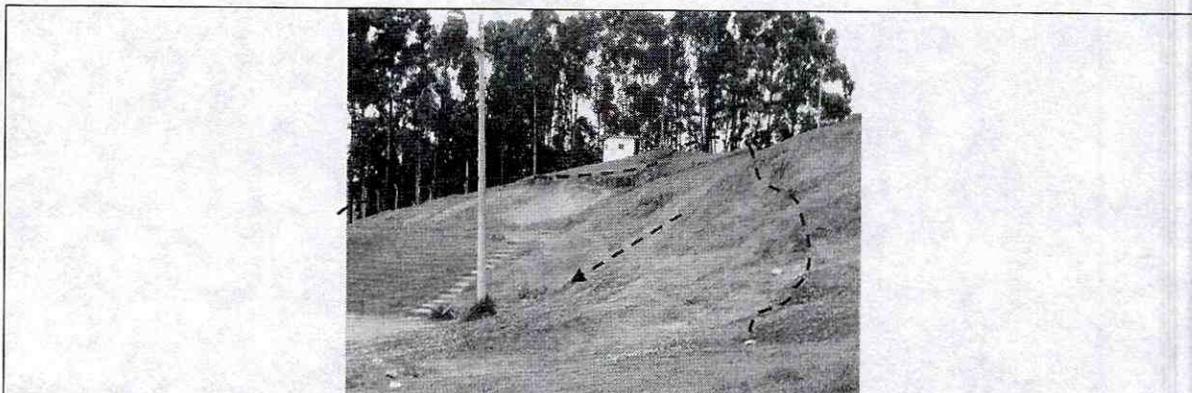
En términos generales no se observaron evidencias de procesos de remoción en masa activos en la zona, no obstante hacia el costado Nor – occidental del predio, donde se encuentra el tanque de almacenamiento de agua potable y la zona de recreación (canchas múltiples) se observaron evidencias de un antiguo movimiento

local de suelo residual, sin afectar el funcionamiento de las estructuras existentes, atribuible posiblemente al lavado del material que conforma la ladera, presencia de erosión superficial tipo surcos debido a las aguas de escorrentía.

FOTO 9. Cicatriz de un antiguo deslizamiento de suelo y material arcilloso

- ✓ Revisar y corregir las filtraciones de agua que se presentan en el tanque de suministro, y prever los desagües necesarios del mismo, a fin de evitar el deterioro del sector que ocasione una posible reactivación del deslizamiento.
- ✓ Implementar medidas de mitigación, para el sector afectado por un antiguo deslizamiento y erosión activa (costado oriental del tanque de almacenamiento).

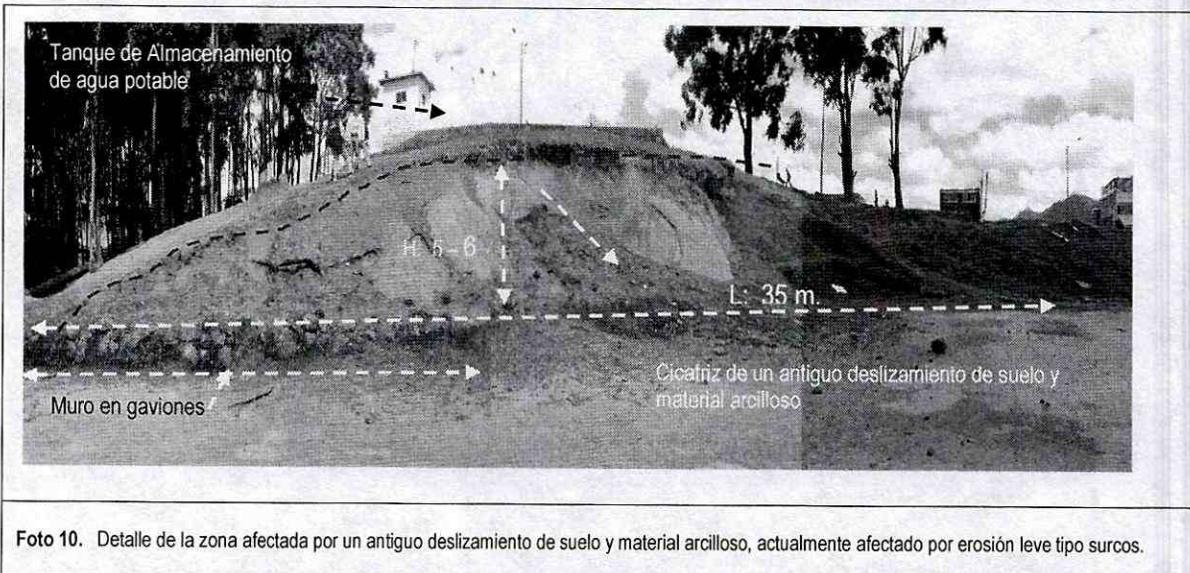
Hacia la parte baja de la estructura que conforma el tanque de almacenamiento de agua potable, se presentan filtraciones de agua, sin haber sido posible determinar su origen (posiblemente desempate de tuberías o fisuras en el tanque); situación que puede contribuir a la desestabilización local de la zona.
