DIRECCIÓN DE PREVENCIÓN Y ATENCIÓN DE EMERGENCIAS

CONCEPTO TÉCNICO No. CT - 4579

Localidad	Rafael Uribe Uribe
UPZ	55 Diana Turbay
Barrio	Diana Turbay Sector El Valle
Dirección	Cr 2 Este entre Calle 48 R sur y 48 Q Bis sur
Nombre del proyecto	Vía peatonal
Fecha de Visita	21 de diciembre de 2006
Área (Ha)	0.02
Solicitante	Departamento Administrativo de Acción Comunal Distrital, D.A.A.C.D., Obras con Participación Ciudadana, O.P.C.
Población beneficiada	12 familias – 60 personas
Tipo de Amenaza	Remoción en Masa

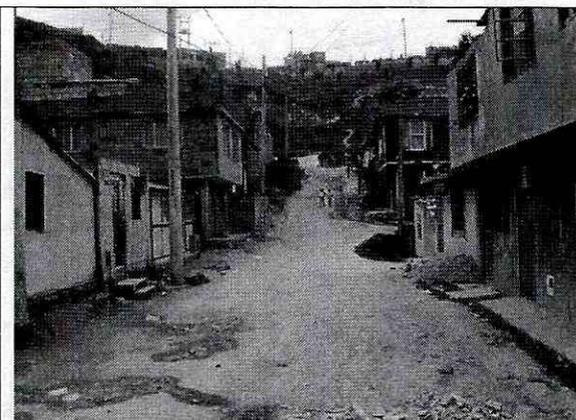
El sitio donde se proyecta la adecuación de la vía peatonal se encuentra sobre rellenos en una pendiente baja no mayor a los 10 grados. La zona está consolidada con viviendas de hasta dos (2) pisos y con servicios públicos (ver fotografías No. 1 y 2).

Fotografía No.1: Vista general de la vía peatonal ubicada Carrera 2 Este entre Calle 48 R sur y 48 Q Bis sur.

- ✓ Se recomienda que para la adecuación de la vía peatonal vayan acompañadas de obras de manejo de escorrentía superficial que garantice un adecuado sistema de captación y drenaje, de igual manera se recomienda evaluar la estabilidad de los rellenos y definir la pertinencia de su retiro o las medidas de contención y drenajes pertinentes.

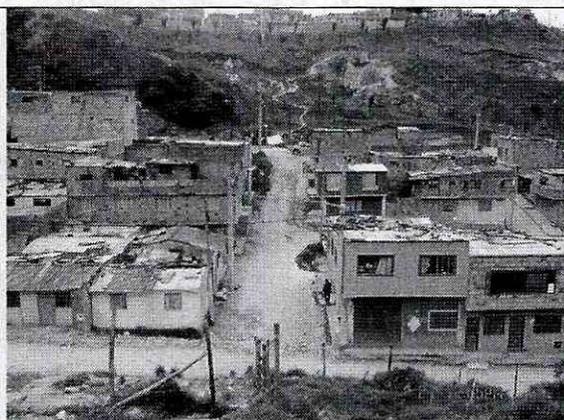
Fotografía No.2. Adecuación de paso peatonal carrera 2 Este.

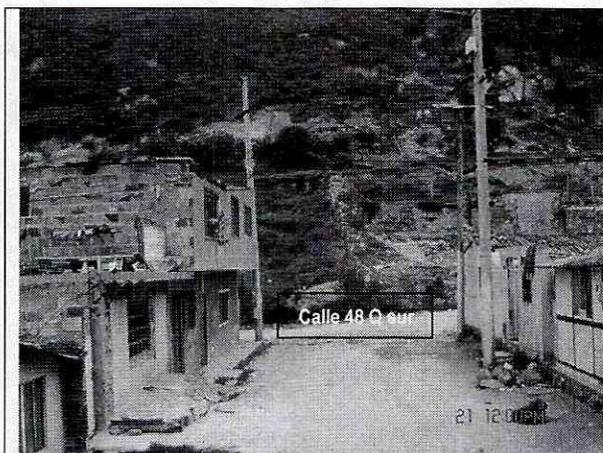
En el sitio visitado, no se observan evidencias de procesos de inestabilidad a lo largo del tramo que se proyecta intervenir; sin embargo en límites de la calle 48Q Sur con carrera 2 Este costado norte occidente del proyecto, se presentan fenómenos de remoción en masa (barrio Nueva Esperanza) como son deslizamientos traslacionales o compuestos de masas coluviales (Qcol/Ters, coluviones sobre la Formación Regadera superior), seguidos en cantidad por caída de rocas en la zona fracturada de la arenisca de la Formación Regadera Superior (Ters) y finalmente flujos de tierra hacia la parte inferior del talud. Es de anotar que, los volúmenes de los deslizamientos son de

pequeña a mediana magnitud, siendo los más grandes del orden de unos 150 m³; los tamaños de los bloques son variables, siendo los de mayor magnitud de unos 5m³. (Ver fotografía No.3).

Fotografía No.3. Al fondo de la fotografía se observa la calle 48 Q sur que se podría ver afectada por la reactivación del deslizamiento de Nueva Esperanza.
