**DIRECCIÓN DE PREVENCIÓN Y ATENCIÓN DE EMERGENCIAS**

**CONCEPTO TÉCNICO No. CT - 4585**

<b>Localidad</b>	Rafael Uribe Uribe
<b>UPZ</b>	55 Diana Turbay
<b>Barrio</b>	Buenos Aires
<b>Dirección</b>	Cr 2F Este entre Cr 49B Bis Sur y Cr 49C Sur
<b>Nombre del proyecto</b>	Vía peatonal
<b>Fecha de Visita</b>	21 de diciembre de 2006
<b>Área (Ha)</b>	0.03
<b>Solicitante</b>	Departamento Administrativo de Acción Comunal Distrital, D.A.A.C.D., Obras con Participación Ciudadana, O.P.C.
<b>Población beneficiada</b>	19 familias – 95 personas
<b>Tipo de Amenaza</b>	Remoción en Masa

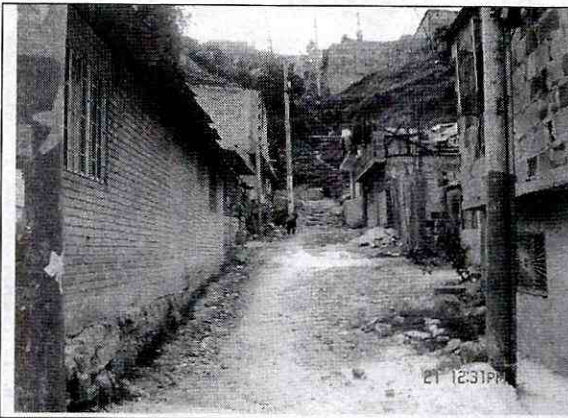
En el sitio donde se proyecta la adecuación del paso peatonal se encuentran rellenos de escombros de construcción en una pendiente media a alta. La zona está parcialmente consolidada con viviendas de hasta dos (2) pisos, servicios públicos de acueducto, alcantarillado, luz y teléfono (ver fotografías No. 1 y 2).

Fotografía No.1. Vista general de la vía peatonal (escaleras) ubicada en la carrera 2 F este entre calle 49 B Bis sur y Calle 49 C sur.

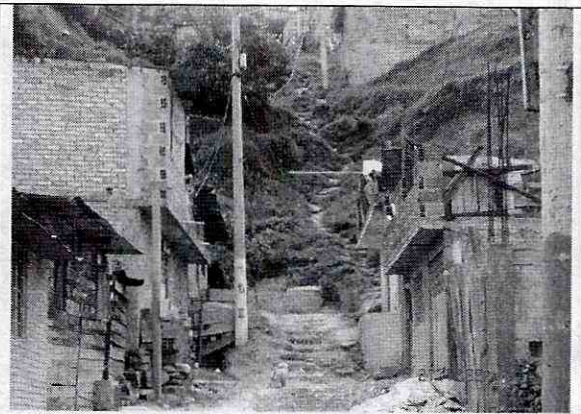
Fotografía No.2. Construcción de escaleras sobre rellenos de materiales de construcción.

El estudio geotécnico que se desarrolle para la construcción de las obras de infraestructura, debe contemplar la evaluación de las condiciones físicas del sitio del proyecto y su entorno, e integrar esta evaluación en los análisis geotécnicos que se realicen, con el fin de garantizar la estabilidad de la zona. En este contexto el estudio debe evaluar también los procesos potenciales de inestabilidad, ocasionados por las diferentes etapas constructivas adoptadas, especificando las obras y recomendaciones necesarias para desarrollar los mismos. Se recomienda especial atención con la estabilidad de los rellenos existentes y el manejo de las aguas de escorrentía.

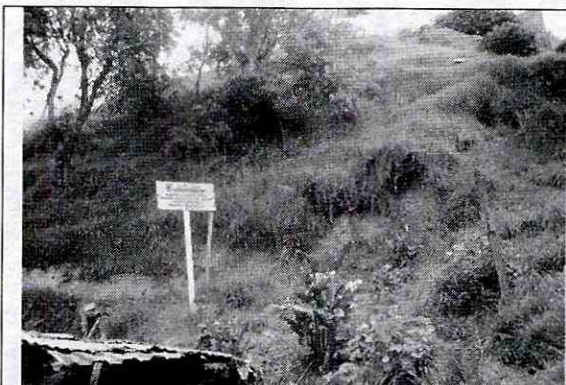
El tramo superior de la vía peatonal a construir corresponde a una pequeña micro cuenca que escurre el agua de escorrentía proveniente de la parte superior de la ladera y ante fuertes lluvias puede afectar las viviendas ubicadas en la parte inferior del talud. No existen sistemas recolectores, que permitan captar el agua superficial de una manera eficiente con lo que se evitaría la infiltración en la parte alta de los taludes. (Ver Fotografía 3 y 4).

Al momento de la visita no se evidencian fenómenos de remoción en masa activos; sin embargo es importante mencionar que se identificó un predio adquirido por el FOPAE (Ver foto 3 y 4), el cual fue incluido mediante el diagnóstico DI-938 de 2000 en el programa de reasentamiento de familias en alto riesgo no mitigable, por afectación de la vivienda debido al flujo de material superficial.

Fotografía 3: Escarpes antiguos de los movimientos del terreno. Predio adquirido por el FOPAE.

Teniendo en cuenta los antecedentes de la zona se recomienda adelantar un monitoreo durante la etapa constructiva y después un seguimiento de las condiciones de estabilidad del sector, para lo cual se puede materializar los elementos de control durante la etapa de la ejecución de las obras.

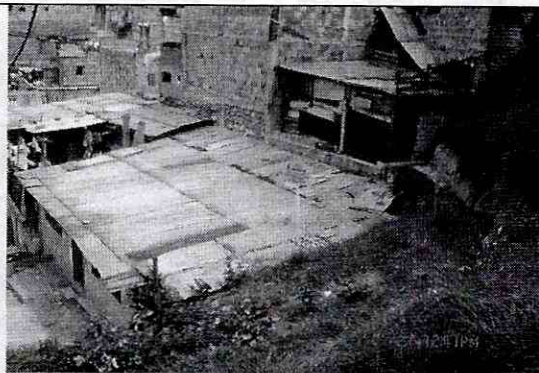
Fotografía 4: Viviendas ubicadas hacia la parte inferior del talud, vulnerables ante un desprendimiento de material.
