**DIRECCIÓN DE PREVENCIÓN Y ATENCIÓN DE EMERGENCIAS**

**CONCEPTO TÉCNICO No. CT - 4587**

<b>Localidad</b>	Rafael Uribe Uribe
<b>UPZ</b>	54 Marruecos
<b>Barrio</b>	Callejón de Santa Bárbara Sur Sectores I y II
<b>Dirección</b>	Dg 48K Bis (Cl 48M Sur) entre Tv 5N Bis Sur y Tv 5Q Sur
<b>Nombre del proyecto</b>	Vía peatonal
<b>Fecha de Visita</b>	21 de diciembre de 2006
<b>Área (Ha)</b>	0.03
<b>Solicitante</b>	Departamento Administrativo de Acción Comunal Distrital, D.A.A.C.D., Obras con Participación Ciudadana, O.P.C.
<b>Población beneficiada</b>	19 familias – 95 personas
<b>Tipo de Amenaza</b>	Remoción en Masa

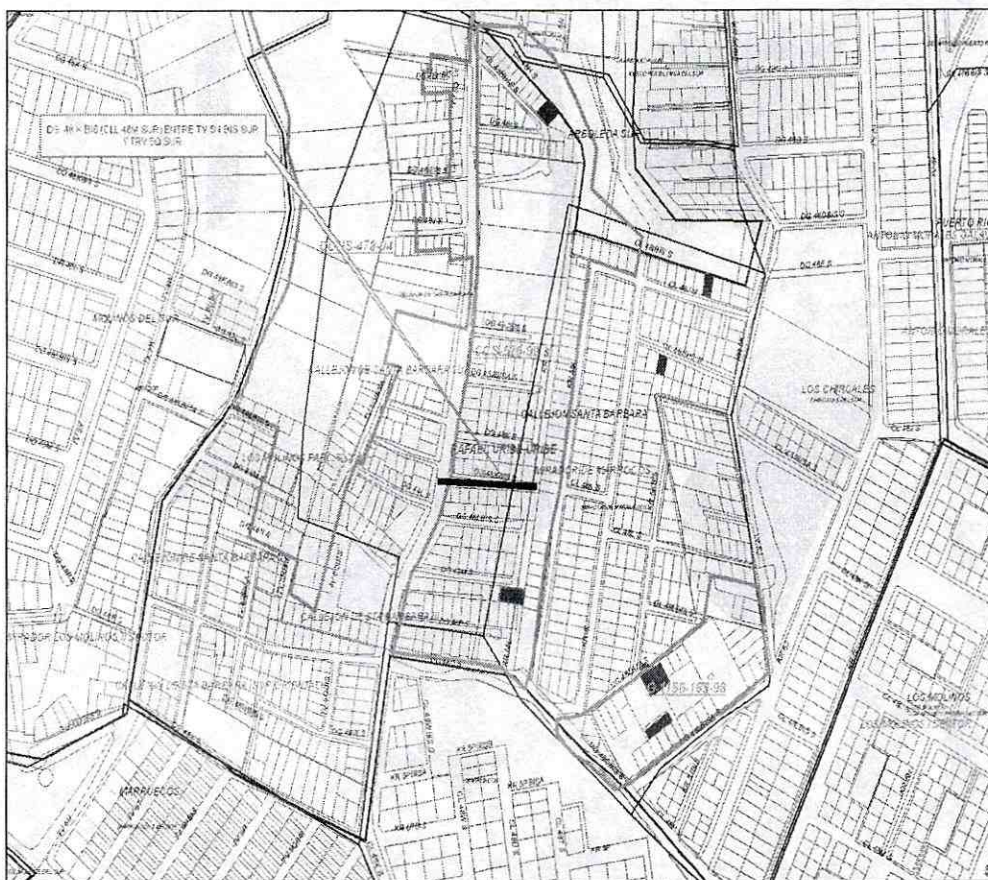
De acuerdo con el plano normativo No. 3 (Amenaza por remoción en masa) del Plan de Ordenamiento Territorial de Bogotá – POT (Decreto 190 de 2004, por el cual se compilan los decretos 619 de 2000 y 469 de 2003), el sector donde se localiza el proyecto "Vía peatonal", se encuentra en una zona de AMENAZA ALTA por procesos de remoción en masa (Figura No.1).

Figura No.1: Localización del Proyecto "Vía peatonal" en el Plano Normativo de Amenaza por Remoción en Masa del P.O.T.

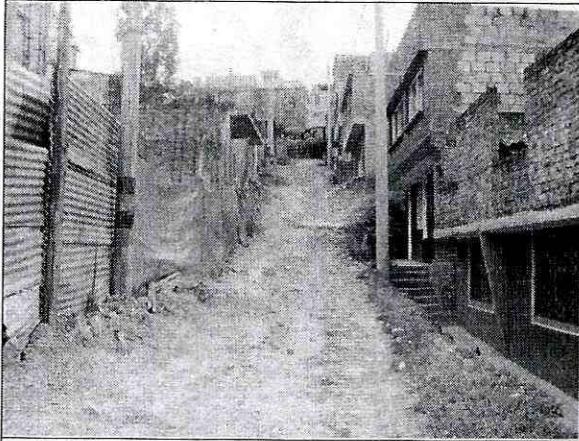
En los sitios donde se proyecta la adecuación del paso peatonal se encuentran rellenos de escombros de construcción en una pendiente media a alta. La zona se encuentra consolidada con viviendas de hasta dos (2) pisos, con servicios públicos de acueducto, alcantarillado, luz y teléfono (ver fotografías No. 1 y 2).

Fotografía No.1. Vista general de la vía peatonal ubicada en la Dg 48K Bis (CI 48M Sur) entre Tv 5N Bis Sur y Tv 5Q Sur.

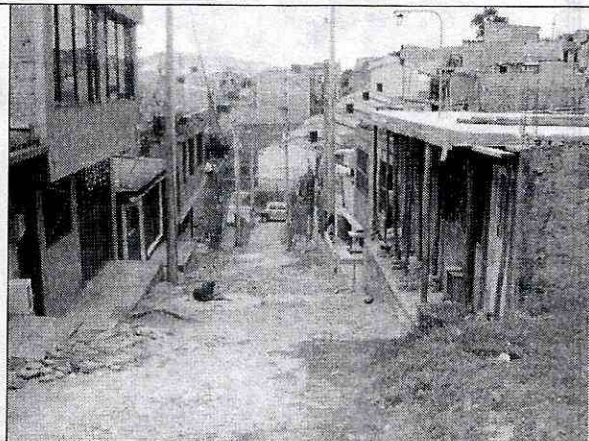
Fotografía No.2. Adecuación de la vía peatonal sobre rellenos de escombros de materiales de construcción.

El sitio a intervenir cuenta con sistemas de alcantarillado de aguas lluvias y aguas negras, pero con un deficiente manejo de escorrentía superficial que podría afectar las viviendas ubicadas a ambos lados de la vía. Actualmente no se evidencian problemas de inestabilidad importantes que comprometan la obra a construir.

Se recomienda que la adecuación de la vía peatonal vayan acompañadas de obras de manejo de escorrentía superficial que garantice un adecuado sistema de captación y drenaje, de igual manera se recomienda evaluar la estabilidad de los rellenos y definir la pertinencia de su retiro o las medidas de contención y drenajes pertinentes.
