DIRECCIÓN DE PREVENCIÓN Y ATENCIÓN DE EMERGENCIAS

CONCEPTO TÉCNICO No. CT - 4590

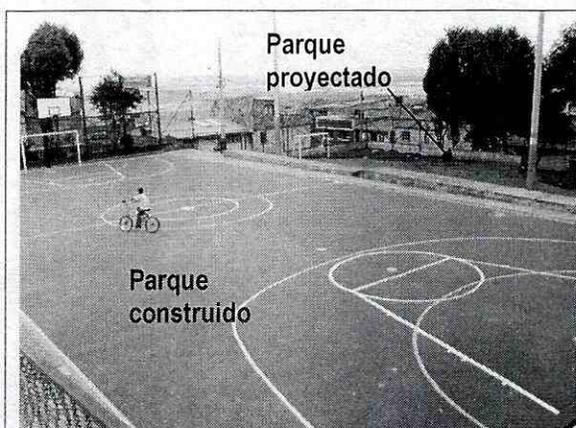
Fotografía No.1. Vista a parque construido cercano a zona por intervenir

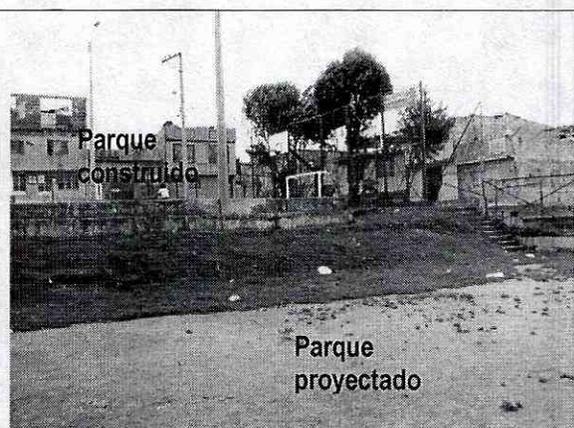
Fotografía No.2. Vista al parque ya construido

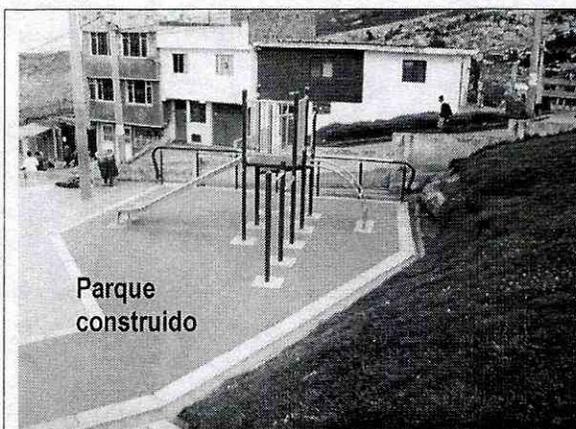
Fotografía No.3. Vista a la zona consolidada aledaña al parque

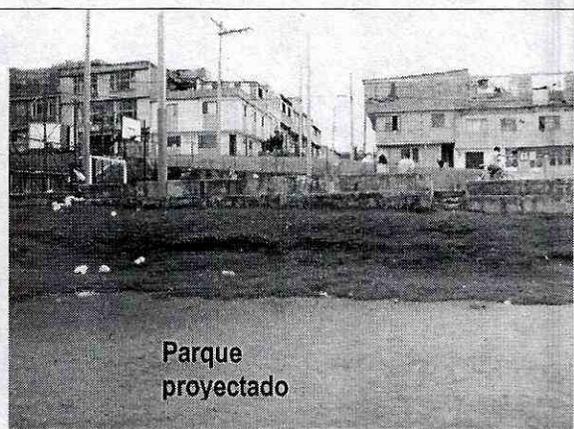
Fotografía No.4: Vista a la zona consolidada aledaña al parque

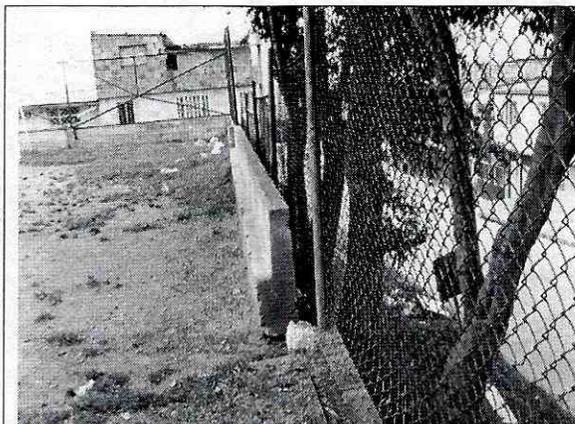
En el sitio visitado no se evidencian procesos superficiales del terreno. Sin embargo, se constató que los muros de cerramiento del parque presentan falta de mantenimiento que puede comprometer su estabilidad. (ver fotografía No.5).

Fotografía No. 5: Vista a muro de cerramiento de la zona del parque proyectado.

Además, es necesario garantizar la estabilidad de los muros de cerramiento del parque para evitar colapsos que pongan en riesgo a la comunidad. Igualmente es necesario considerar la adecuación y realización de obras de manejo de escorrentía superficial para evitar saturación del material existente en el sector que conlleven procesos de inestabilidad.
