**CONCEPTO TÉCNICO No. CT - 4618**

Localidad	3. SANTA FE
UPZ	96 LOURDES
Barrio	LOURDES III
Dirección	CARRERA 2 # 3 A - 97
Predio	COL SANTA FE – CDC LOURDES – CENTRO CRECER LOURDES
Información Catastral	MAN_COD : 48                      PRE_COD : 01
Fecha de Visita	21 DE DICIEMBRE DE 2006
Área (Ha)	2.5 Ha
Solicitante	DABS
Población beneficiada	3500 (según información suministrada DABS)
Tipo de Amenaza	REMOCION EN MASA

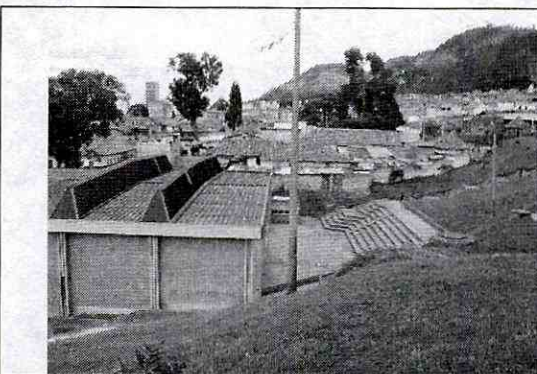
FOTO 3 Laderas con intervención antrópica – sin evidencias de inestabilidad.

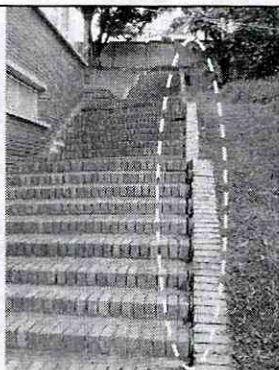
FOTO 6 Se observa separación en la estructura monolítica

- ✓ Realizar estudio de vulnerabilidad sísmica y estudio geotécnico de acuerdo con la norma NSR de 1998, para cada uno de los edificios que conforman el C.O.L - C.D.C Lourdes y el Centro Crecer Lourdes. El estudio geotécnico que se adelante, debe contemplar la evaluación de las condiciones físicas del proyecto y su entorno y garantizar la estabilidad del inmueble y la zona. En este contexto el estudio debe evaluar también los procesos potenciales de inestabilidad, ocasionados por las diferentes etapas constructivas adoptadas, especificando las obras y recomendaciones necesarias para desarrollar los mismos.

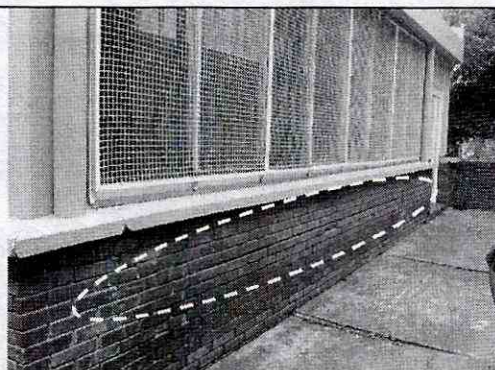
Los edificios tienen una edad aproximada de 28 años, fueron construidos en estructura de concreto y mampostería estructural; actualmente, en la parte posterior del edificio donde funciona el COL, se observan fisuras producto de un posible asentamiento diferencial (Ver foto 7); la escalinata (estructura monolítica), presenta deformaciones, y se observa un desplazamiento continuo entre la escalinata y el muro de fachada del mismo edificio atribuible a deficiencias constructivas como escaso espesor de relleno, mal drenaje o mala compactación de la capa de base ó sub-base; (Ver foto 8).

FOTO 7 Grietas a nivel de pega del muro de fachada del edificio donde funciona el COL
