DIRECCIÓN DE PREVENCIÓN Y ATENCIÓN DE EMERGENCIAS

CONCEPTO TÉCNICO No. CT - 4632

Localidad	1. USAQUEN
UPZ	9 VRBENAL
Barrio	BUENAVISTA
Dirección	Calle 190 No. 26 -63
PREDIO	JD BUENAVISTA
CHIP	AAA0117HUEA
Información Catastral	MAN_COD : 10 PRE_COD : 10
Fecha de Visita	21 DE DICIEMBRE DE 2006
Área (Ha)	0.03 Ha
Solicitante	DABS
Población beneficiada	107 (según información suministrada DABS)
Tipo de Amenaza	REMOCION EN MASA

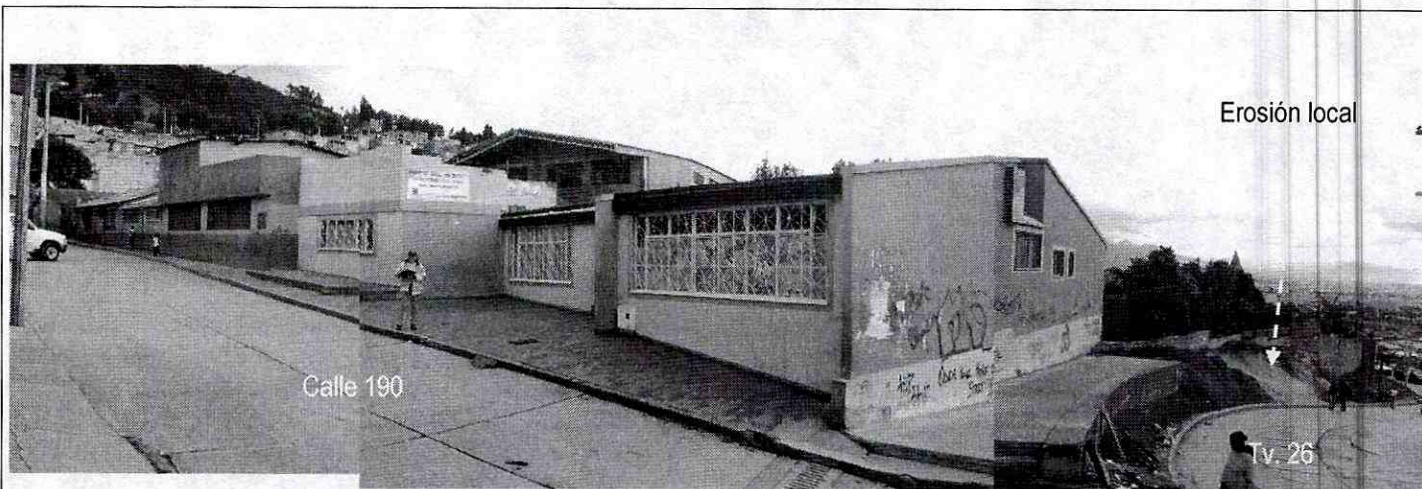
FOTO 1. Panorámica sentido Oriente – Occidente del JD Buenavista – Localidad de Usaquén.

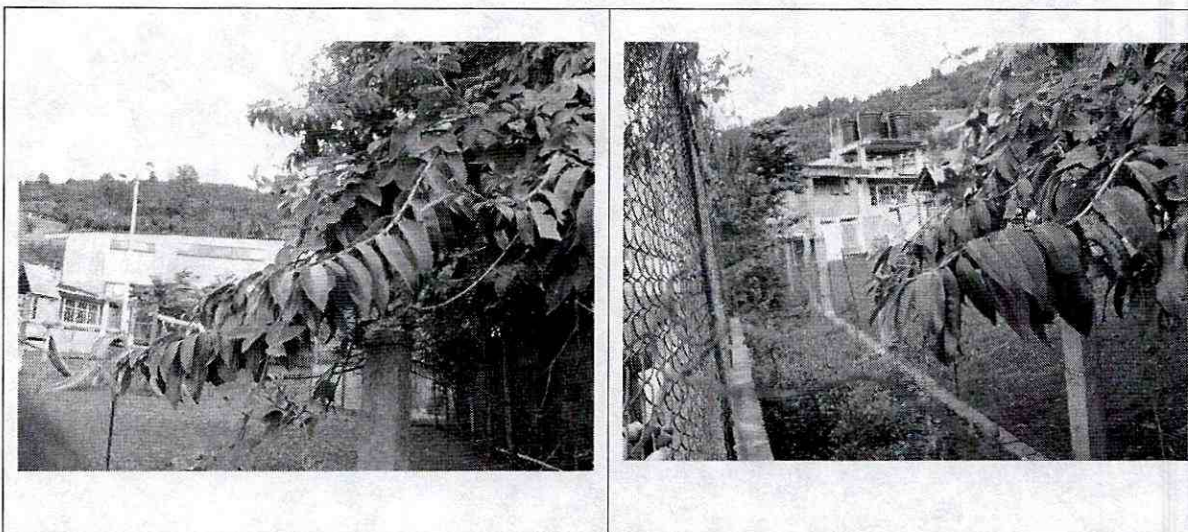
FOTOS 2 Y 3. Zona de recreación – interna del predio donde funciona el JD de Buenavista – sin afectación por remoción en masa visible

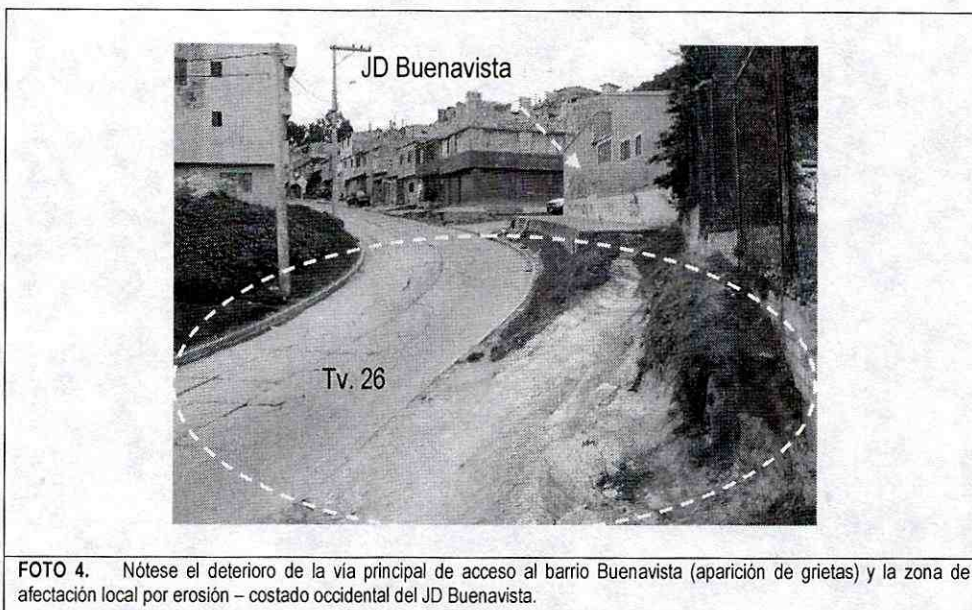
En términos generales no se observaron evidencias de procesos de remoción en masa activos en la zona, no obstante hacia el costado occidental del predio, colindante con la vía principal de acceso al barrio Buenavista a la altura de la Tv. 26 con calle 190, se presenta de manera puntual lavado del material que conforma la ladera (presencia de surcos) debido a las aguas de escorrentía. Adicionalmente sobre esta vía se presenta un deterioro importante en la estructura de pavimento hacia la parte central de la misma, manifestándose en la aparición de grietas transversales atribuibles posiblemente a las altas cargas que transmiten los vehículos que transitan por la zona y al lavado de material de base de la estructura de pavimento. (ver fotos 1 - 4)
