## DIRECCIÓN DE PREVENCIÓN Y ATENCIÓN DE EMERGENCIAS

CONCEPTO TÉCNICO No. CT - 4634

<b>Localidad</b>	Ciudad Bolívar
<b>UPZ</b>	66 – San Francisco
<b>Barrio</b>	Altos de Jalisco (José María Vargas Vila)
<b>Dirección</b>	Dig 61B Bis Sur entre Tr18R y Cr18R. (Nva. Nomenclatura)
<b>Nombre del proyecto</b>	Altos de Jalisco (José María Vargas Vila), Vía Peatonal – Zona Verde
<b>Fecha de Visita</b>	01 de Noviembre de 2006
<b>Área (Ha)</b>	0.03
<b>Solicitante</b>	Departamento Administrativo de Acción Comunal Distrital, D.A.A.C.D., Obras con Participación Ciudadana, O.P.C.
<b>Población beneficiada</b>	15 familias – 75 personas
<b>Tipo de Amenaza</b>	Remoción en Masa

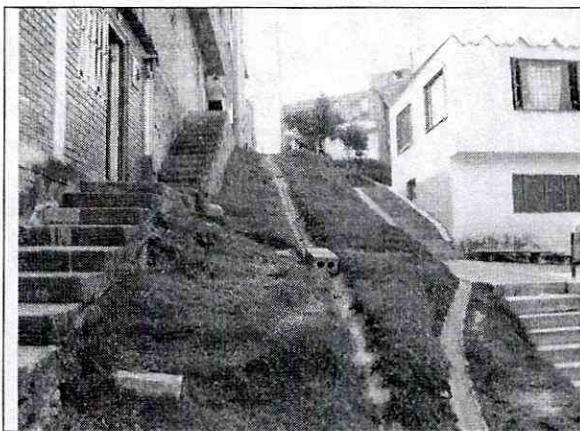
Fotografía No.1. Dig 61B Bis Sur en la que se proyecta construir una vía peatonal.

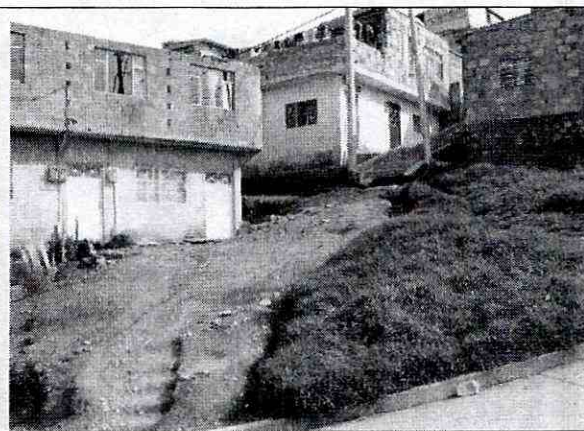
Fotografía No.2. Dig 61B Sur en la que se proyecta construir un acceso peatonal y adecuar las zonas verdes.

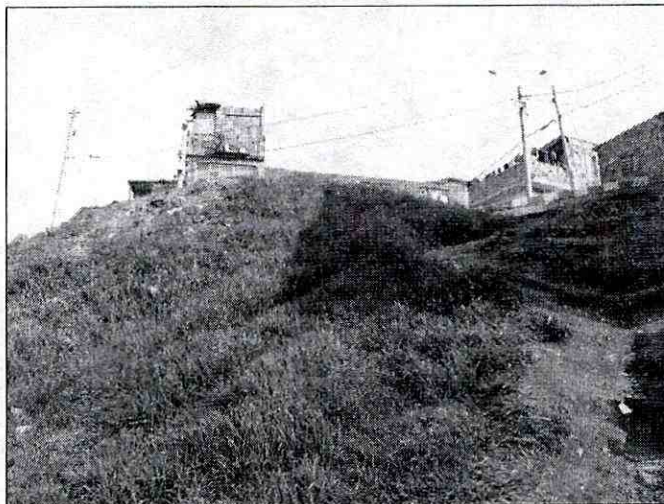
Según el plano de amenaza por procesos de remoción en masa del estudio de la referencia, parte de la zona que se proyecta empedrar (zona verde No.10) dentro del proyecto de obras con participación ciudadana, se encuentra en amenaza baja y en menor proporción en amenaza media por estos procesos.

Fotografía No.3. Adecuación de zona verde No.10, ubicada en la parte inferior de la Tr 18R de la zona del proyecto.

Para la zona verde No.10 se recomienda que en el estudio geotécnico, se evalúen las condiciones de estabilidad del sector, considerando la sobrecarga ejercida por el tránsito que circula por la transversal 18 R, ubicada en la parte superior del sitio por analizar. Estos análisis se recomiendan que se realicen para condiciones normales y extremas de carga. En todo momento se deben garantizar las condiciones de estabilidad de las viviendas e infraestructura existente en la zona, lo cual es competencia del responsable de la ejecución del proyecto.

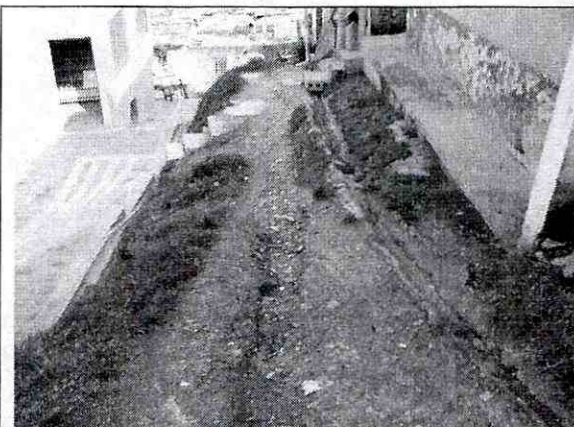
Fotografía No.4. Parte superior de la Dig 61B Bis en la que se evidencia la falta de obras de drenaje superficial.

La zona objeto del proyecto no presenta procesos de inestabilidad activos; sin embargo, se evidencia una alta erosión superficial (ver fotografías No.4 y 5) debido a la falta de obras de drenaje y a la susceptibilidad propia de los materiales expuestos a presentar estos procesos. Debido a las características de los materiales superficiales (bajas propiedades de resistencia y alta degradabilidad) y a zonas con altas pendientes, se considera que en el momento de la visita el terreno es susceptible a presentar procesos de inestabilidad.

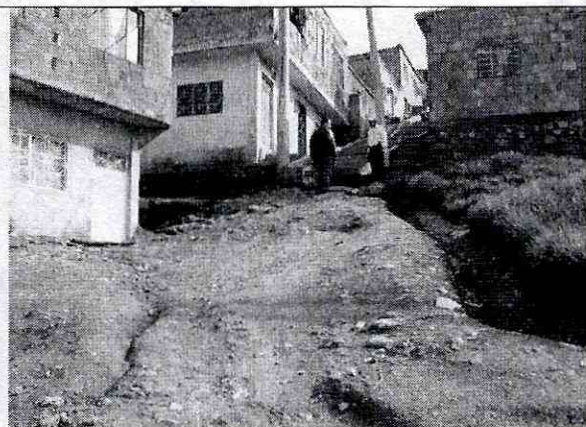
Fotografía No.5. Dig 61B Sur en la en la que se evidencia la falta de obras de drenaje superficial.
