DIRECCIÓN DE PREVENCIÓN Y ATENCIÓN DE EMERGENCIAS

CONCEPTO TÉCNICO No. CT - 4635

Localidad	Ciudad Bolívar
UPZ	67 – Lucero
Barrio	Altos de Jalisco (La Escala)
Dirección	Cr18L Bis entre Calles 61C Sur y 62Sur (Nva. Nomenclatura)
Nombre del proyecto	Altos de Jalisco (La Escala), Vía Peatonal - Escaleras
Fecha de Visita	01 de Noviembre de 2006
Área (Ha)	0.015
Solicitante	Departamento Administrativo de Acción Comunal Distrital – D.A.A.C.D – Obras con Participación Ciudadana.
Población beneficiada	22 familias – 110 personas
Tipo de Amenaza	Remoción en Masa

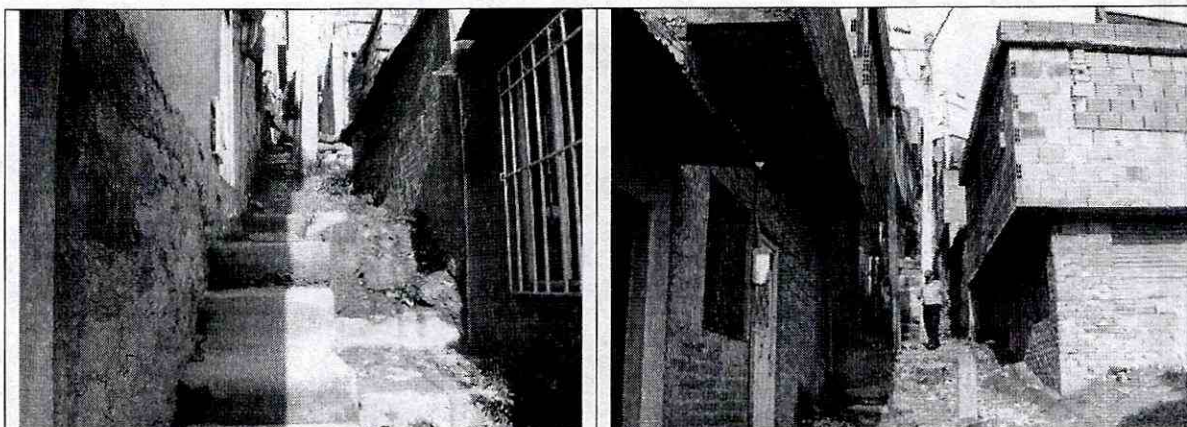
La vía peatonal se encuentra parcialmente construida sin contar con una integración y continuidad urbanística. La zona se encuentra consolidada contando con sistemas de servicios públicos, como agua, luz y teléfono (ver fotografías No. 1 y 2).

Fotografía No.1. Adecuación de paso peatonal Cr18L Bis.

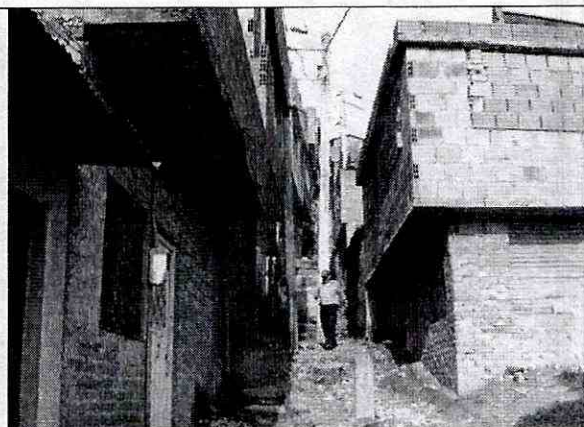
Fotografía No.2. Cr18L Bis a la altura de la ClI62 Sur.

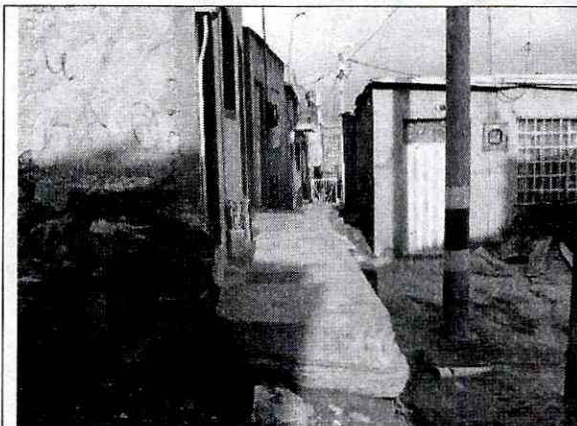
El terreno donde se localiza la vía peatonal objeto del proyecto, cuenta con una pendiente media a alta, en el que se encuentran viviendas de hasta dos niveles en mampostería confinada y sin confinar. El paso peatonal cuenta con un ancho aproximado de 2.0m y es interceptado por postes de servicios públicos, tuberías y algunas terrazas de las viviendas (ver fotografías No. 1 y 3). A la altura de la ClI62 Sur se encuentra una escalera con grietas con aberturas de hasta 2.0cm (ver fotografía No.4).

Fotografía No.3. Terraza de vivienda interceptando el paso peatonal.

La estabilidad de las viviendas contiguas a la vía peatonal y de las obras de infraestructura del sector, deben garantizarse en todo momento, teniendo en cuenta que para la adecuación de la misma es muy probable la necesidad de intervenirlas.

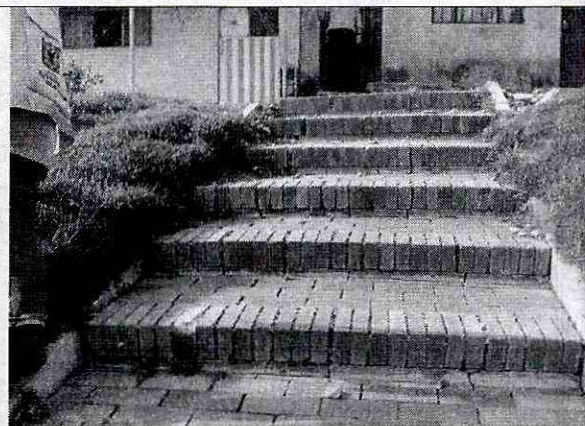
Fotografía No.4. Escalera agrietada. Cr18L Bis a la altura de la Cl162 Sur.
