### CONCEPTO TÉCNICO No. CT - 4637

<b>Localidad</b>	Ciudad Bolívar
<b>UPZ</b>	67 – Lucero
<b>Barrio</b>	Domingo Laín I
<b>Dirección</b>	Cll63D Sur entre Cr18M y Dig64A Bis Sur (Nva. Nomenclatura)
<b>Nombre del proyecto</b>	Domingo Laín I, Vía Peatonal – Escaleras
<b>Fecha de Visita</b>	01 de Noviembre de 2006
<b>Área (Ha)</b>	0.04
<b>Solicitante</b>	Departamento Administrativo de Acción Comunal Distrital, D.A.A.C.D., Obras con Participación Ciudadana, O.P.C.
<b>Población beneficiada</b>	15 familias – 75 personas
<b>Tipo de Amenaza</b>	Remoción en Masa

CT 4637 – DOMINGO LAÍN I

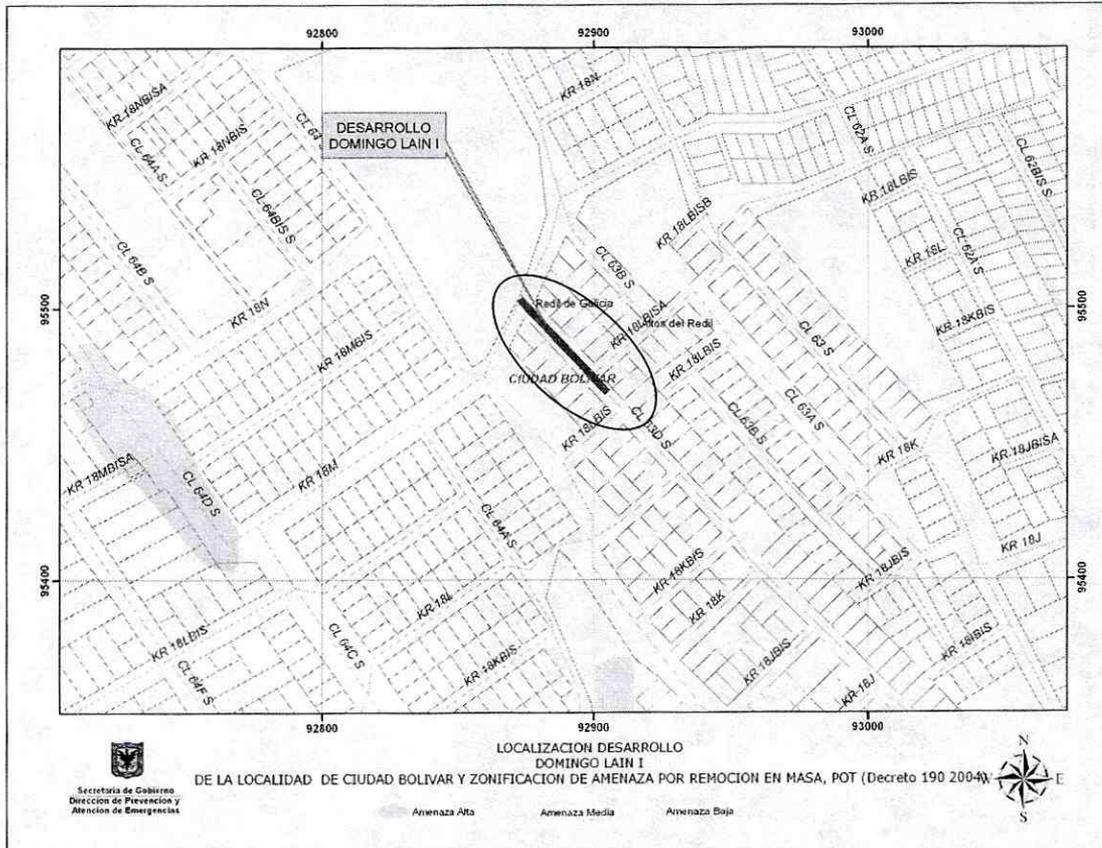
De acuerdo con el plano normativo de amenaza por remoción en masa del Plan de Ordenamiento Territorial de Bogotá – POT (Decreto 190 de 2004, por el cual se compilan los decretos 619 de 2000 y 469 de 2003), el sector donde se localiza el proyecto "Domingo Laín I", se encuentra en una zona de AMENAZA MEDIA por procesos de remoción en masa (Figura No.1).

Figura No.1 – Localización del Proyecto “Domingo Lain I” en el Plano Normativo de Amenaza por Remoción en Masa del P.O.T.

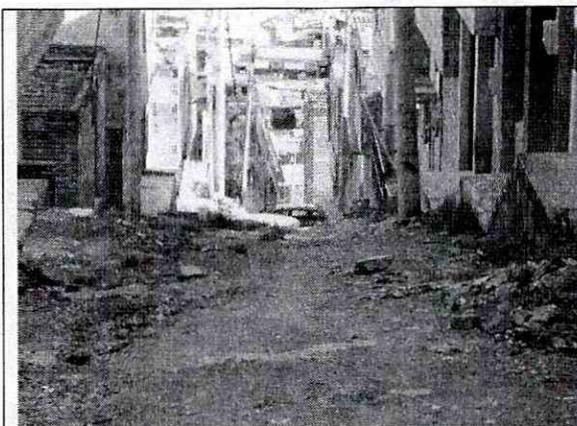
Según información suministrada por funcionarios de DAACD y el consultor: Arq. Carlos Chamat, Sobre la Cll63D Sur entre Cr18M y Dig64A Bis Sur, se proyecta la construcción de un paso peatonal con pasos intermedios (escaleras), sobre un terreno de pendiente media a alta. En el sector se observan viviendas de hasta dos (2) niveles, con terrazas y escaleras para los accesos y redes de servicios públicos de luz, agua, alcantarillado y teléfono (ver fotografías No. 1 y 2).

Fotografía No.1. Construcción de paso peatonal en la Cll63D Sur cerca de la carrera 18M.

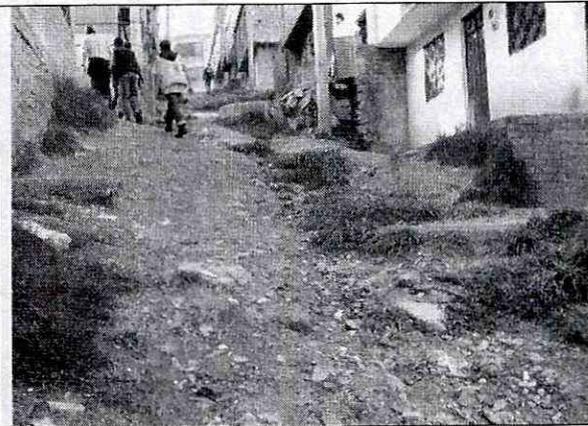
Fotografía No.2. Construcción de paso peatonal en la Cll63D Sur.

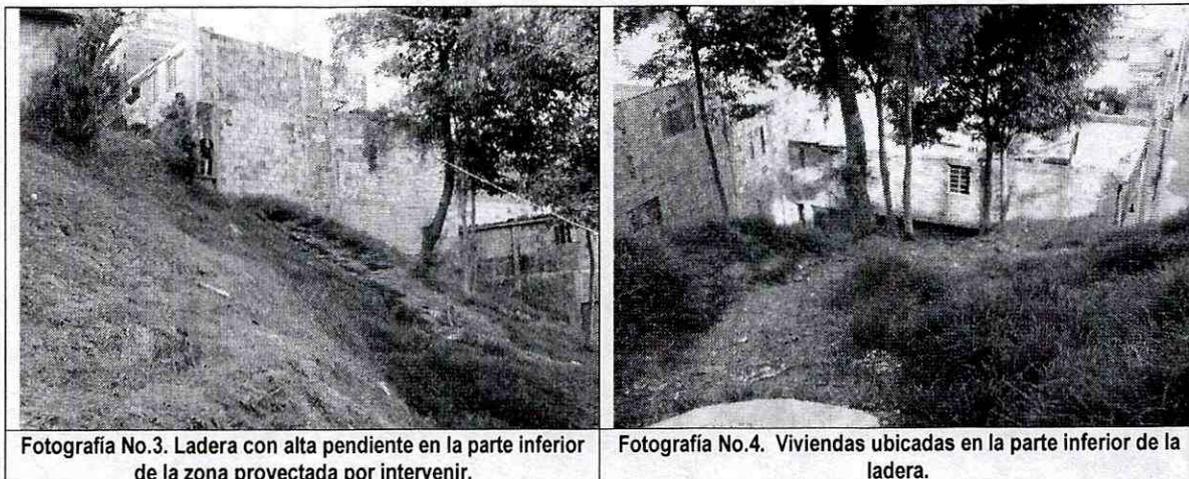
En el momento de la visita en el sector no se evidencian procesos de inestabilidad activos; sin embargo, considerando que el talud ubicado en la parte baja del área del proyecto, esta compuesto por suelos residuales afectados por procesos de meteorización y rellenos antrópicos afectados por erosión, sumado a que la pendiente en la zona es alta, hay registros de procesos de inestabilidad y se localizan viviendas en la parte inferior del talud, se considera necesario adelantar un estudio geotécnico que evalúe las condiciones de estabilidad del sitio (ver fotografías No. 3 y 4).

En el sector se evidencia actividad erosiva superficial, debido a la falta de obras de drenaje de escorrentía superficial y a la susceptibilidad propia de los materiales expuestos a presentar estos procesos. Esta acción erosiva podría en un futuro ocasionar o reactivar procesos de inestabilidad.

Fotografía No.3. Ladera con alta pendiente en la parte inferior de la zona proyectada por intervenir.

Fotografía No.4. Viviendas ubicadas en la parte inferior de la ladera.

Desde el punto de vista de riesgo por remoción en masa, se reitera la recomendación hecha en el diagnóstico DI-1672, elaborado por la DPAE, en relación con la necesidad de adelantar un estudio geotécnico que evalúe las condiciones de estabilidad del talud ubicado en la parte inferior del área propuesta para el proyecto, considerando que éste es susceptible a presentar procesos de inestabilidad; tal evaluación se debe realizar tanto para condiciones normales como para condiciones extremas. Adicionalmente como parte integral del estudio geotécnico se recomienda que se adecuen y diseñen las obras de drenaje necesarias para la zona.

Adicionalmente para la construcción de las obras propuestas, el estudio geotécnico debe contemplar la evaluación de las condiciones físicas del sitio del proyecto y su entorno, con el fin de garantizar la estabilidad de la zona. En este contexto el estudio debe evaluar también los procesos potenciales de inestabilidad, ocasionados por las diferentes etapas constructivas adoptadas, especificando las obras y recomendaciones necesarias para desarrollar los mismos.
