DIRECCIÓN DE PREVENCIÓN Y ATENCIÓN DE EMERGENCIAS

CONCEPTO TÉCNICO No. CT - 4638

Localidad	Ciudad Bolívar
UPZ	68 – El Tesoro
Barrio	Urapanes del Sur
Dirección	Cr18A Bis entre Cll80 Sur y Cll80A Sur (Nva. Nomenclatura)
Nombre del proyecto	Urapanes del Sur, Vía Peatonal
Fecha de Visita	01 de Noviembre de 2006
Área (Ha)	0.02
Solicitante	Departamento Administrativo de Acción Comunal Distrital, D.A.A.C.D., Obras con Participación Ciudadana, O.P.C.
Población beneficiada	16 familias – 80 personas
Tipo de Amenaza	Remoción en Masa

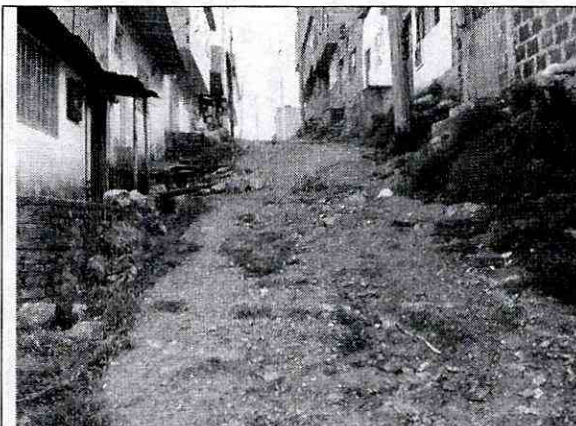
Según información suministrada por funcionarios de DAACD y el consultor: Arq. Carlos Chamat, sobre la Cr18A Bis entre Cl180 Sur y Cl180A Sur, se proyecta la construcción de una vía peatonal (ver fotografías No. 1 y 2).

Fotografía No.1. Construcción de paso peatonal en la Cr18A Bis.

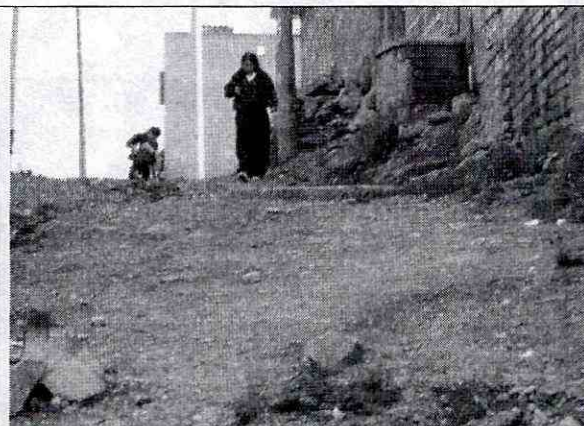
Fotografía No.2 Construcción de paso peatonal en la Cr18A Bis.

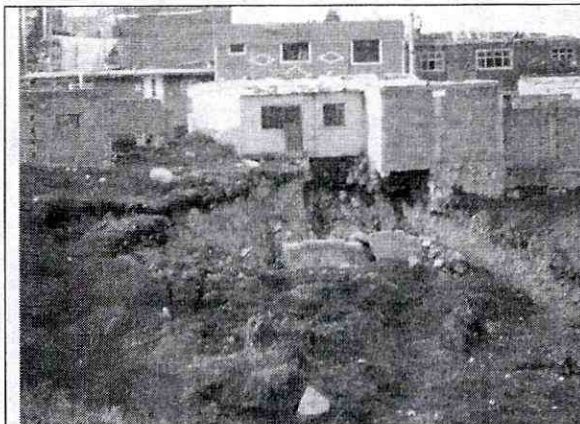
El área del proyecto se encuentra aproximadamente a 100m de la margen derecha de la quebrada el infierno. En la margen izquierda de la quebrada el infierno se observan procesos de remoción en masa que han afectado las condiciones de estabilidad de las viviendas ubicadas en este sector, como se observa en la fotografía No.3. En el momento de la visita se observó que estos procesos no afectan directamente las condiciones de estabilidad de la carrera 18A Bis.

Fotografía No.3. Procesos de inestabilidad identificados en la margen izquierda de la quebrada el Infierno.

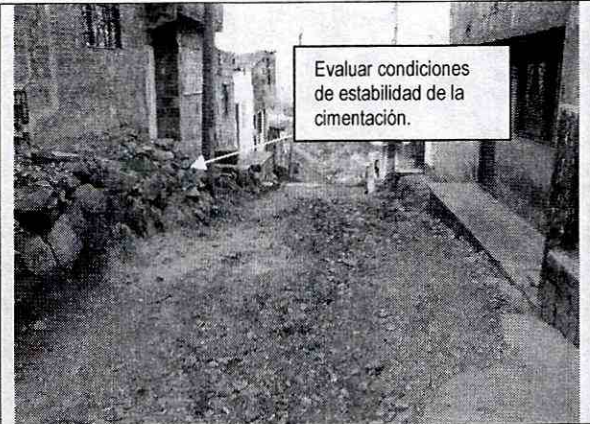
Evaluar condiciones de estabilidad de la cimentación.

Fotografía No.4 Vivienda en la que se recomienda evaluar las Condiciones de estabilidad de la cimentación.

En la vivienda ubicada en el lote No.1 de la manzana 79 se observan rellenos protegidos por fragmentos de roca, conformando el material de cimentación (ver fotografía No.4). La intervención sobre estos materiales puede ocasionar procesos de inestabilidad sobre el predio, considerando que se desconoce las características y condiciones de estabilidad de la cimentación; por lo cual, se recomienda se evalúen las condiciones de estabilidad de la vivienda, antes de la ejecución de las obras proyectadas.

Se recomienda que se evalúe las condiciones de estabilidad de la cimentación de la vivienda ubicada en el lote No.1 de la manzana 79, antes de la construcción de las obras con participación ciudadana, y se implemente obras para el manejo de la escorrentía superficial del sector.
