DIRECCIÓN DE PREVENCIÓN Y ATENCIÓN DE EMERGENCIAS

CONCEPTO TÉCNICO No. CT - 4641

Localidad	Ciudad Bolívar
UPZ	66 – San Francisco
Barrio	Altos de Jaliscos El Bosque Sector II
Dirección	Cr18P entre Calles 62A Sur y Cll 63Sur (Nva. Nomenclatura)
Nombre del proyecto	Altos de Jaliscos El Bosque Sector II
Fecha de Visita	03 de Noviembre de 2006
Área (Ha)	0.02
Solicitante	Departamento Administrativo de Acción Comunal Distrital – D.A.A.C.D
Población beneficiada	18 familias – 90 personas
Tipo de Amenaza	Remoción en Masa

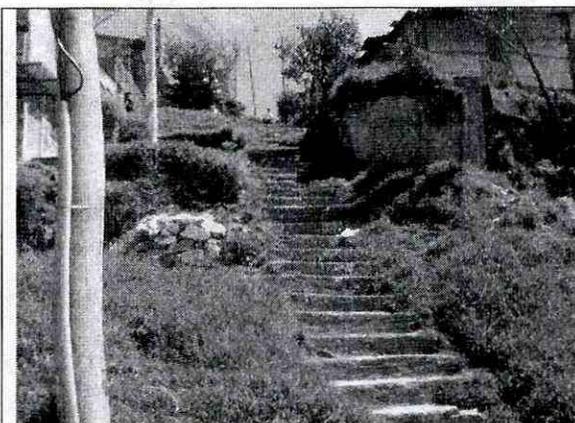
En el sitio donde se proyecta la adecuación del paso peatonal se encuentran superficialmente rellenos de poco espesor cubriendo suelos residuales de la Formación Bogotá. El paso peatonal esta parcialmente construido sin contar con una integración y continuidad urbanística. En la zona están construidas viviendas de hasta dos (2) niveles de altura generalmente en mampostería no confinada, contando con servicios públicos básicos (ver fotografías No. 1 y 2).

Fotografía No.1. Adecuación de paso peatonal Cr18P.

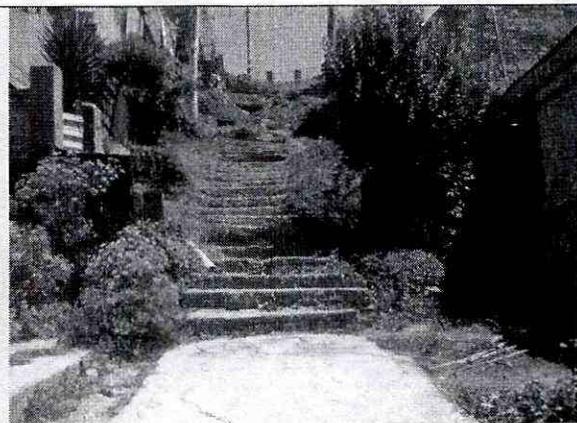
Fotografía No.2. Adecuación de paso peatonal Cr18P.

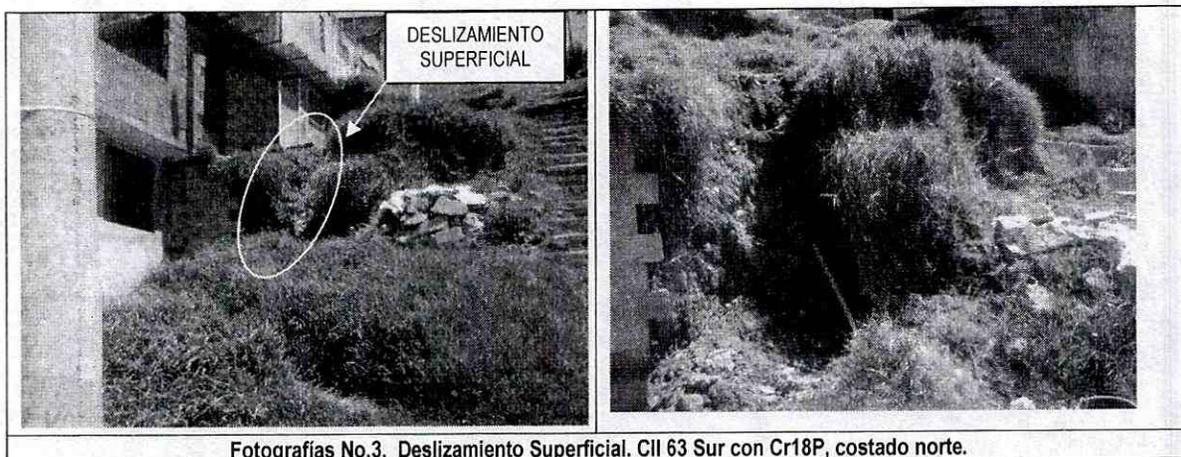
Sobre la Cll63 Sur con Cr18P se encuentran dos viviendas con signos recientes de procesos de inestabilidad (ver fotografías No.3 y 4), caracterizados por presentar desprendimientos superficiales de material de los rellenos heterogéneos dispuestos en taludes subverticales de menos de 3.5m de altura. Estos procesos de remoción se han originado posiblemente por la saturación y reblandecimiento de los materiales.

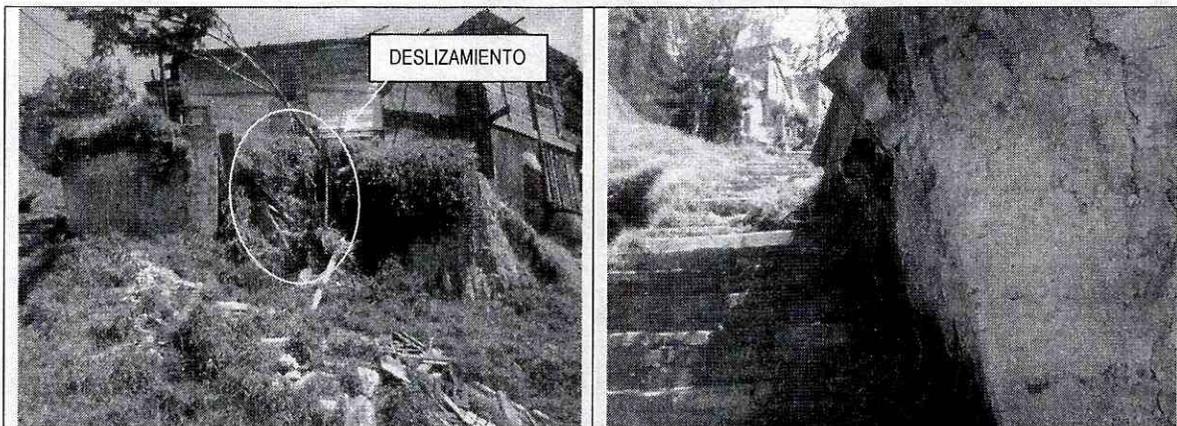
En la vivienda ubicada en la Cll 63 Sur con Cr18P, costado sur, además de presentar uno de los deslizamientos descritos anteriormente, el muro de cerramiento y confinamiento ubicado en la Cll 63 Sur se encuentra inclinado (ver fotografías No.4).

Fotografías No.4. Deslizamiento e inclinación de muro de contención. Cll 63 Sur con Cr18P, costado sur.

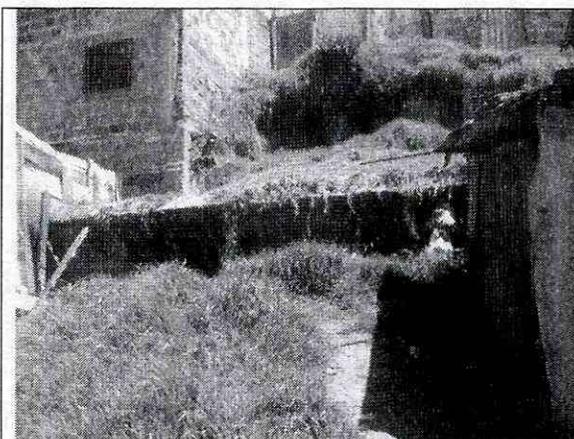
En la calle 63 Sur No.18P-20 se encuentra una vivienda afectada por la caída de un muro de contención en el lote vecino. La caída de este muro al igual que la sobrecarga ejercida por la vivienda ubicada en la parte posterior del predio, han influido muy posiblemente en las fallas estructurales en pisos y paredes de la vivienda (ver fotografías No.5, 6 y 7). En el diagnóstico técnico DI-2494 se ha reportado la influencia del muro colapsado en la afectación estructural de la vivienda.

Fotografía No.5. Muro fallado en el lote vecino a la vivienda ubicada en la calle 63 Sur No.18P-20.

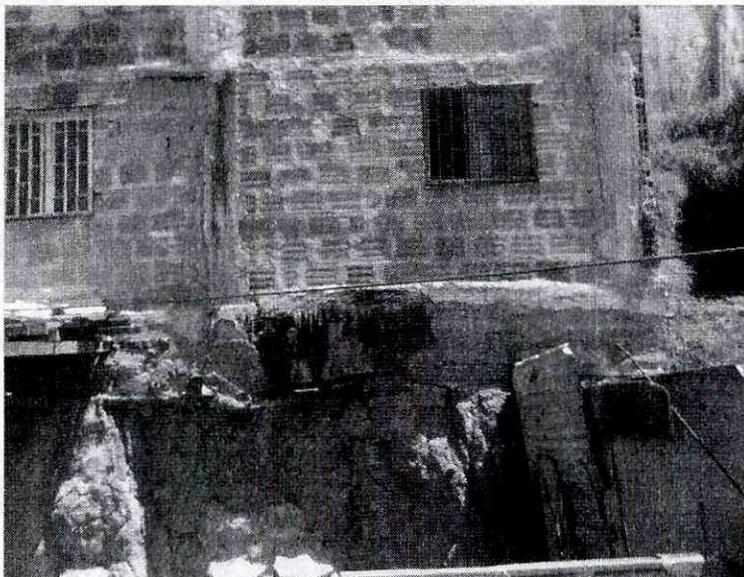
Fotografía No.7. Condiciones de la cimentación de la vivienda ubicada a En la parte posterior de la vivienda ubicada en la calle 63 Sur No.18P-20.
