<p>ALCALDÍA MAYOR DE BOGOTÁ D.C. GOBIERNO SEGURIDAD Y CONVIVENCIA Fondo de Prevención y Atención de Emergencias</p>	<b>CONCEPTO TÉCNICO DE RIESGO</b>	Código:	
		Versión:	
		Código documental:

<b>CONCEPTO TÉCNICO No.</b>	CT-6962
<b>LOCALIDAD:</b>	19 - CIUDAD BOLÍVAR
<b>UPZ:</b>	68 - EL TESORO y 67 - LUCERO
<b>BARRIOS:</b>	CEDRITOS SECTOR II, BOGOTÁ SUR
<b>QUEBRADA:</b>	CAÑO GALINDO
<b>LONGITUD DE LA QUEBRADA (m):</b>	1137 (APROXIMADAMENTE)
<b>LONGITUD DE TRAMO ANALIZADO (m):</b>	900 (APROXIMADAMENTE)
<b>No. PREDIOS IDENTIFICADOS:</b>	SESENTA Y CUATRO (64)
<b>FECHA DE EMISIÓN:</b>	30 DE JULIO DE 2013
<b>TIPO DE AMENAZA:</b>	INUNDACIÓN – AVENIDAS TORRENCIALES
<b>VIGENCIA:</b>	TEMPORAL, MIENTRAS NO SE MODIFIQUEN SIGNIFICATIVAMENTE LAS CONDICIONES FÍSICAS DEL SECTOR

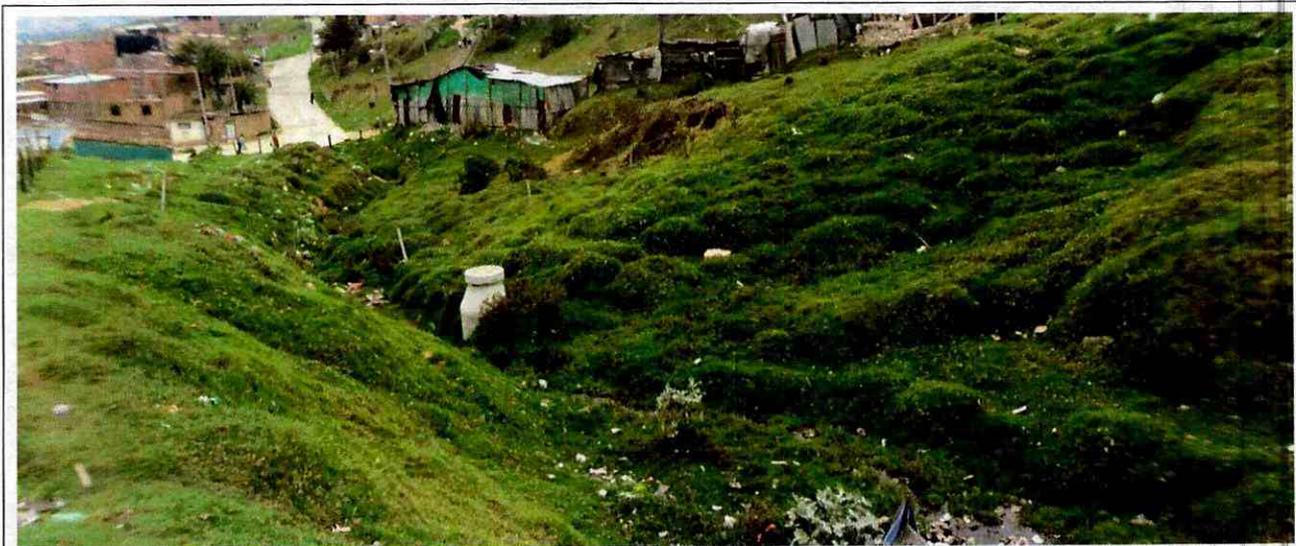
Los materiales que conforman los suelos de las laderas del sector presentan alta susceptibilidad a la erosión hídrica con la formación potencial de surcos y cárcavas (ver Foto 1). En algunos sitios la ladera presenta condición de estabilidad. En general se puede mencionar que los procesos morfodinámicos de mayor ocurrencia en el sector corresponden a procesos de erosión, flujos de tierra, procesos de reptación sobre las laderas, rellenos inestabilizados y asentamientos notorios. Adicionalmente, se identificaron taludes de corte y excavaciones sin obras de protección, contención y drenaje. Se observan procesos asociados a la adecuación de predios mediante corte y relleno en media ladera sobre suelos limo arcillosos de alta pendiente. Algunos procesos activos de erosión han sido generados por la acción de las aguas de infiltración tanto lluvias como servidas, los cuales pueden evolucionar a flujos de tierras o deslizamientos de tipo rotacional.

Foto 1. Laderas del cauce de la quebrada

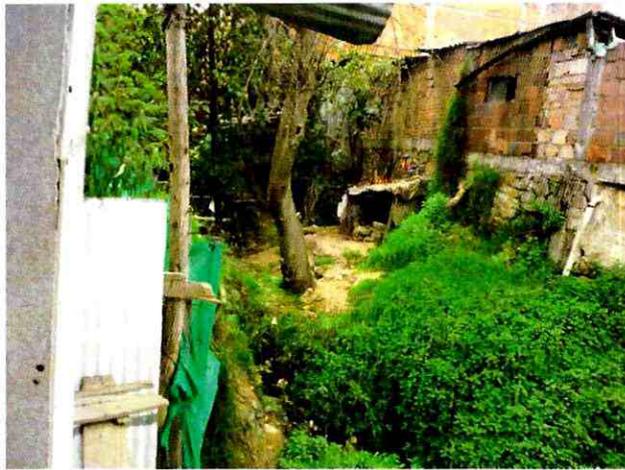
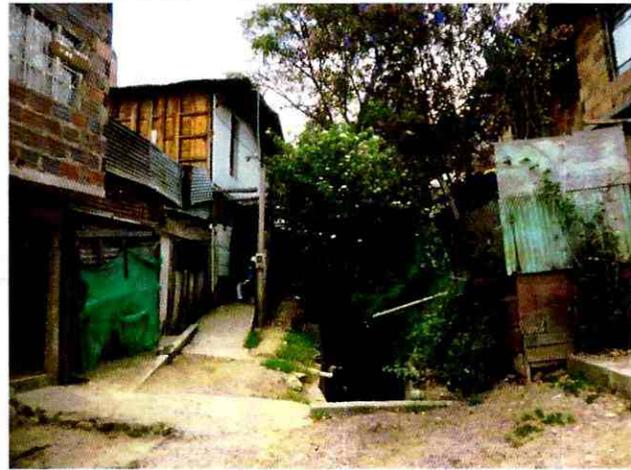
Foto 2. Viviendas en cauce de la quebrada

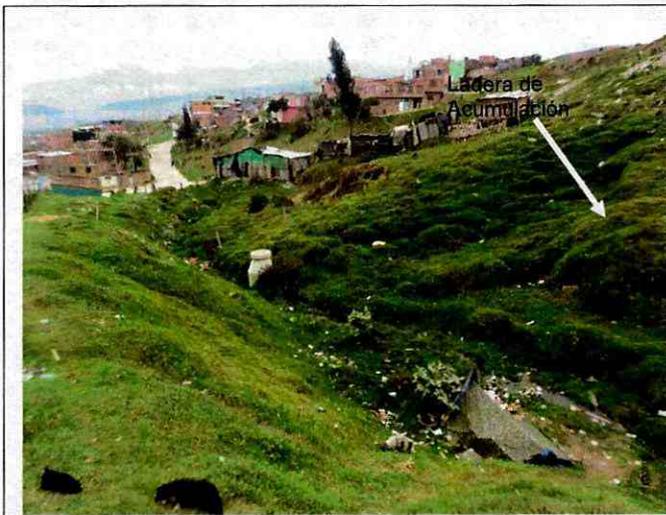
**Foto 3.** Ladera de acumulación, localizada en la parte alta y media de la quebrada

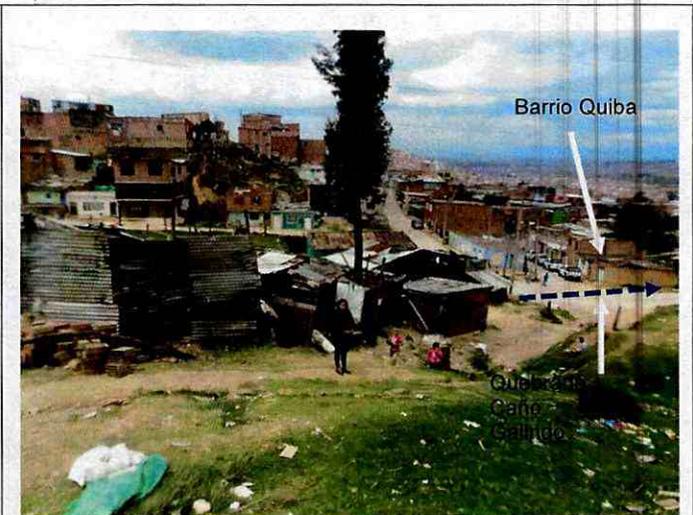
**Foto 4.** Quebrada a la entrada del barrio Quiba, en este sector la quebrada está cercada por los propietarios.

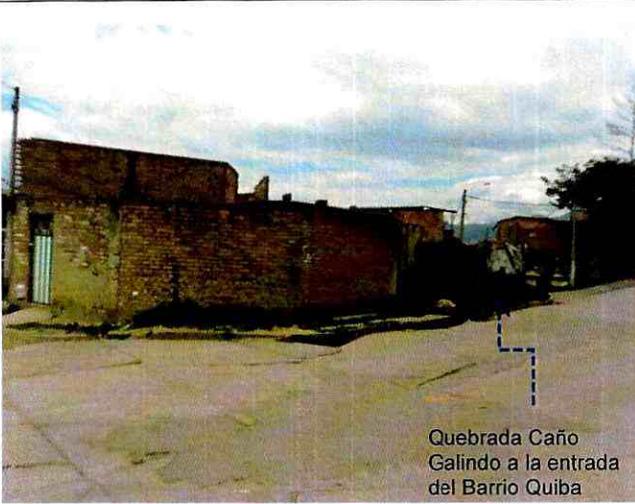
Quebrada Caño Galindo a la entrada del Barrio Quiba

Foto 5. Quebrada canalizada, asentamientos en el pavimento

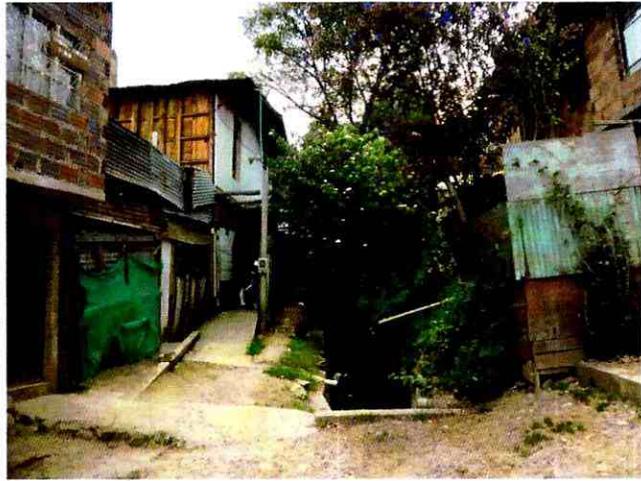
Foto 6. Sector Barrio Quiba con ocupación del cauce
