<p>ALCALDÍA MAYOR DE BOGOTÁ D.C. GOBIERNO SEGURIDAD Y CONVIVENCIA Fondo de Prevención y Atención de Emergencias</p>	CONCEPTO TÉCNICO DE RIESGO	Código:	
		Versión:	
		Código documental:

CONCEPTO TÉCNICO No.	CT-6963
LOCALIDAD:	19 - CIUDAD BOLÍVAR
UPZ:	67 – LUCERO
BARRIOS:	BUENOS AIRES SECTOR II, TESORO, TESORITO, NACIONES UNIDAS
QUEBRADA:	EL INFIERNO
LONGITUD DE LA QUEBRADA (m):	2460 (APROXIMADAMENTE)
LONGITUD DE TRAMO ANALIZADO (m):	1000 (APROXIMADAMENTE)
No. PREDIOS IDENTIFICADOS:	CIENTO OCHENTA (180)
FECHA DE EMISIÓN:	26 DE JULIO DE 2013
TIPO DE AMENAZA:	INUNDACIÓN – AVENIDAS TORRENCIALES
VIGENCIA:	TEMPORAL, MIENTRAS NO SE MODIFIQUEN SIGNIFICATIVAMENTE LAS CONDICIONES FÍSICAS DEL SECTOR

CT-6963

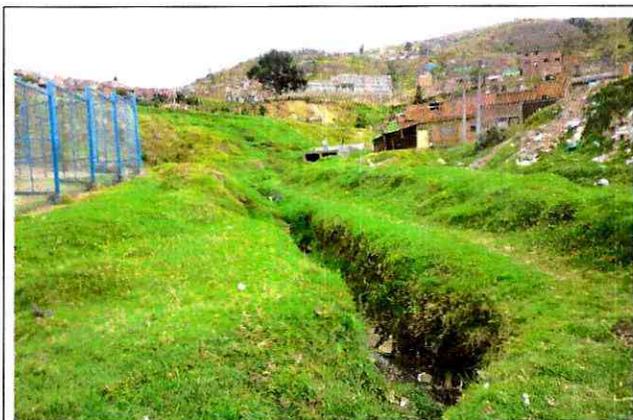
Foto 1. Vista general de la quebrada en la zona ZMPA

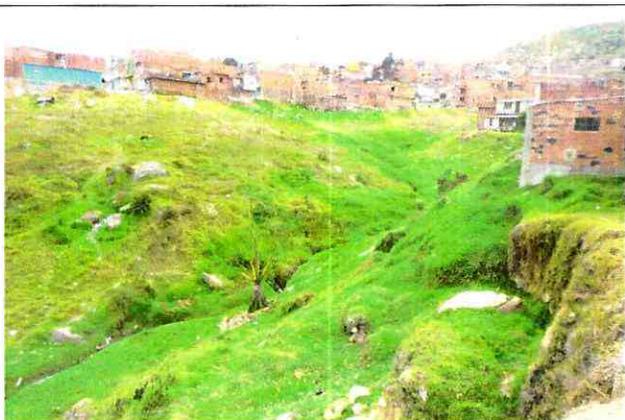
Foto 2. Vista general de la parte alta de quebrada

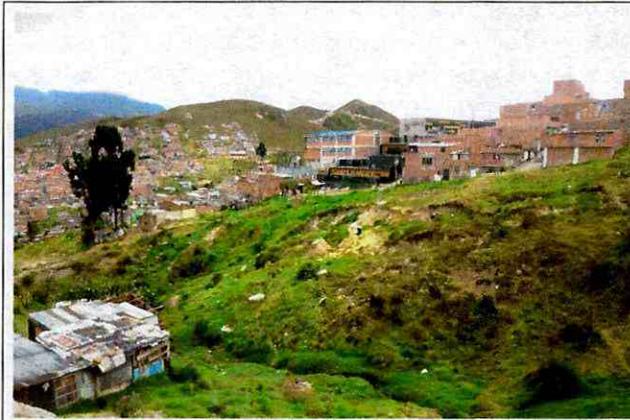
El segundo tramo corresponde a la parte baja de la cuenca de la quebrada e incluye el sector desde la Carrera 17 A Hasta la Carrera 18B Bis y se caracteriza por su alta densidad de población sobre la margen izquierda (ver fotos 1 y 2) y por la evidencia de procesos generales de remoción en masa en ambas márgenes de la quebrada, procesos que se encuentran debidamente documentados y en los cuales se ha recomendado la evacuación y el ingreso al Programa de reasentamiento de Familias en Alto Riesgo por estos procesos (ver foto 3).

Foto 3. Procesos de remoción en masa en la quebrada

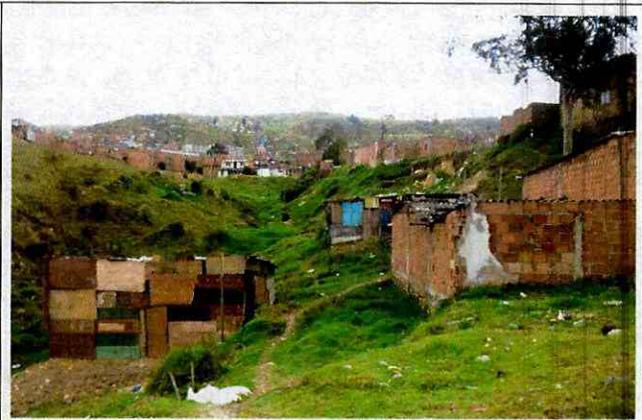
Foto 4. Viviendas dentro de la zona de ronda de la quebrada

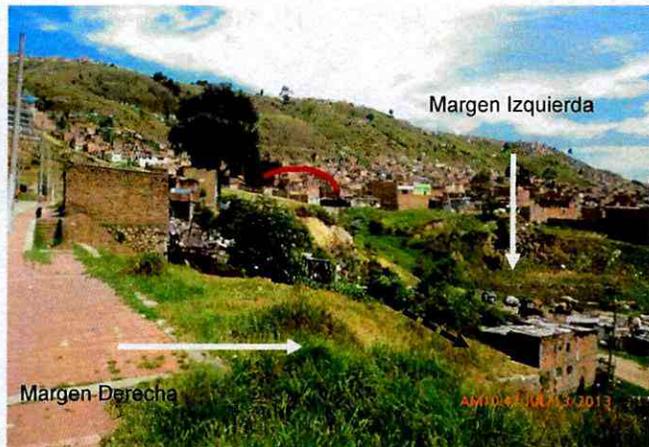
Este sector fue cartografiado como Crestas redondeadas y pedimentos (ID), las cuales básicamente son geoformas originadas por plegamientos o basculamientos, ligadas a relieves de control estructural, con valles poco profundos pero continuos. En ellas se desarrollan drenajes dendríticos de baja densidad. Los principales materiales que involucran en la zona de estudio son del Grupo Guadalupe y localizados topográficamente en las partes altas de la microcuenca. La unidad fue cartografiada por Ingeocim (1998) desde la zona alta hasta el trazo de la Falla Mochuelo en la zona media-baja de la microcuenca. Los agentes hidrometeorológicos posibilitan procesos erosivos en este sector. Ver foto 5.

Foto 5. Zona de Inestabilidad activa, se aprecian las crestas redondeadas, de la Formación Guaduas

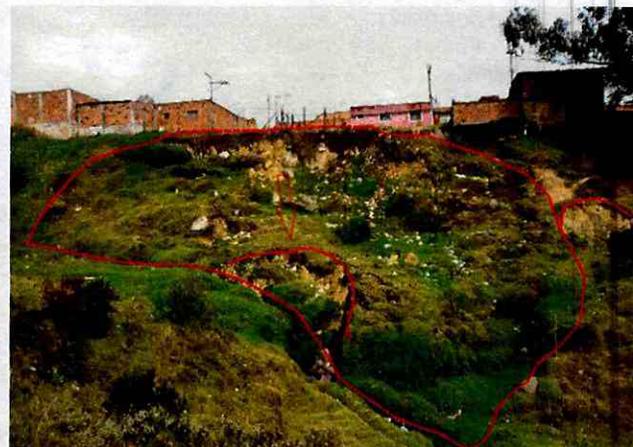
Foto 6. Zona de Inestabilidad activa, se aprecia remoción en masa sobre la ladera izquierda

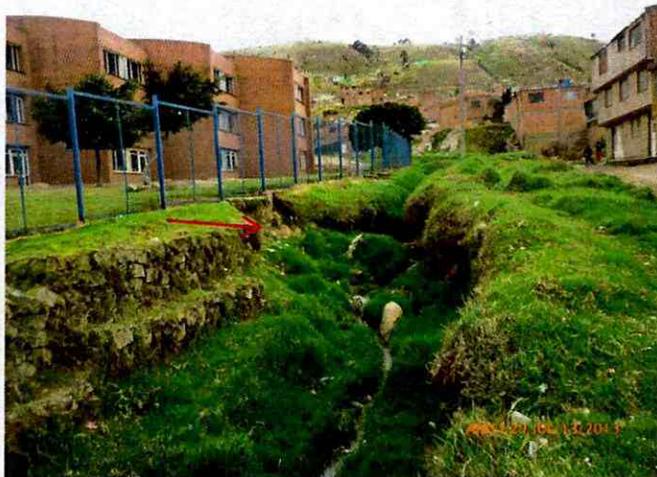
Foto 7. Ocupación de la ZMPA de la quebrada por parte del Colegio. Se aprecia erosión hídrica en las banca de la quebrada.

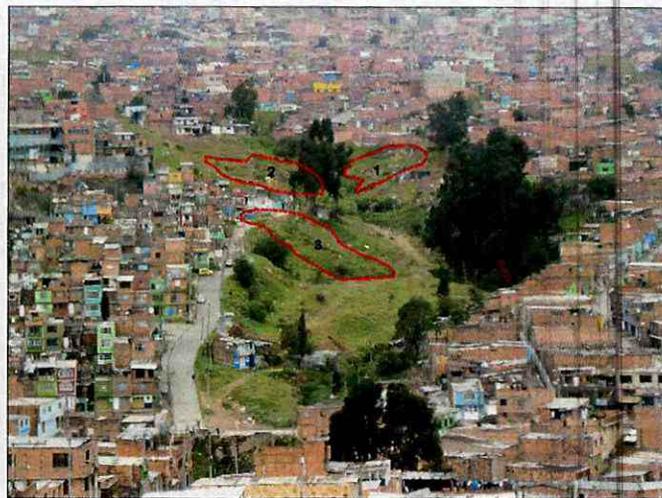
Foto 8. Afectación por zonas inestables activas, en la parte media de la quebrada inferno.
