## CONCEPTO TÉCNICO DE RIESGO

CONCEPTO TÉCNICO No.	CT- 6964
LOCALIDAD:	19 – CIUDAD BOLÍVAR
UPZ:	67 – LUCERO
BARRIOS CATASTRALES:	CASA DE TEJA, MINUTO DE MARÍA, ARABIA, QUIBA, EL MOCHUELO, ELMOCHUELO II NORTE
QUEBRADA:	LA TROMPETA
LONGITUD DE LA QUEBRADA (m):	5200 (APROXIMADAMENTE)
LONGITUD DE TRAMO ANALIZADO (m):	2600 (APROXIMADAMENTE)
No. PREDIOS IDENTIFICADOS:	OCHOCIENTOS SETENTA Y SIETE (877)
FECHA DE EMISIÓN:	13 DE AGOSTO DE 2013
TIPO DE AMENAZA:	INUNDACIÓN - AVENIDAS TORRENCIALES
VIGENCIA:	TEMPORAL, MIENTRAS NO SE MODIFIQUEN SIGNIFICATIVAMENTE LAS CONDICIONES FÍSICAS DEL SECTOR

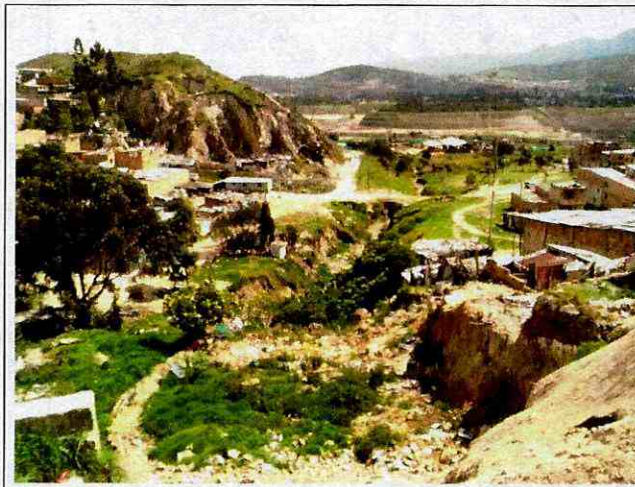
En cuanto a la intervención antrópica, podemos mencionar que la misma obedece a la configuración de taludes de corte y excavaciones que han modificado fuertemente la superficie original, dejando zonas de explanación que posteriormente fueron utilizados para la adecuación urbanística del sector. Posteriormente se adelantaron rellenos en los diferentes drenajes y cárcavas para la adecuación urbanística del terreno, acompañados de explanaciones locales para la adecuación de los terrenos erosionados y la configuración de las diferentes vías de acceso. Adicionalmente, dentro de las actividades antrópicas, vale la pena destacar el vertimiento de aguas servidas sobre los taludes que delimitan el cauce de la Quebrada Trompeta, lo que favoreció la generación de procesos de erosión superficial (ver fotos 1 y 2).

Foto 1. Laderas del cauce de la quebrada

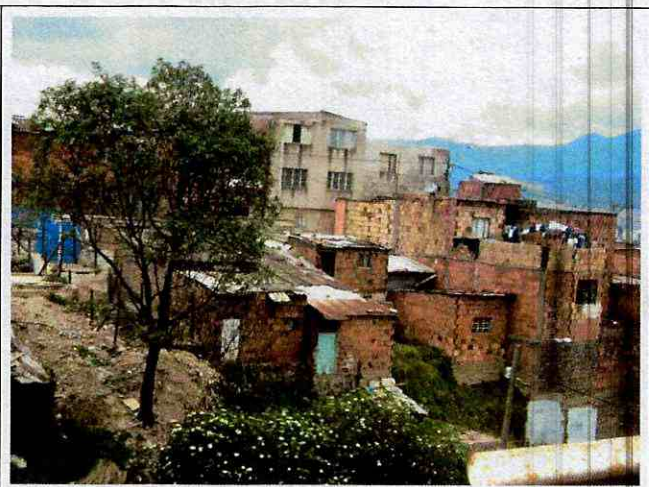
Foto 2. Laderas del cauce de la quebrada

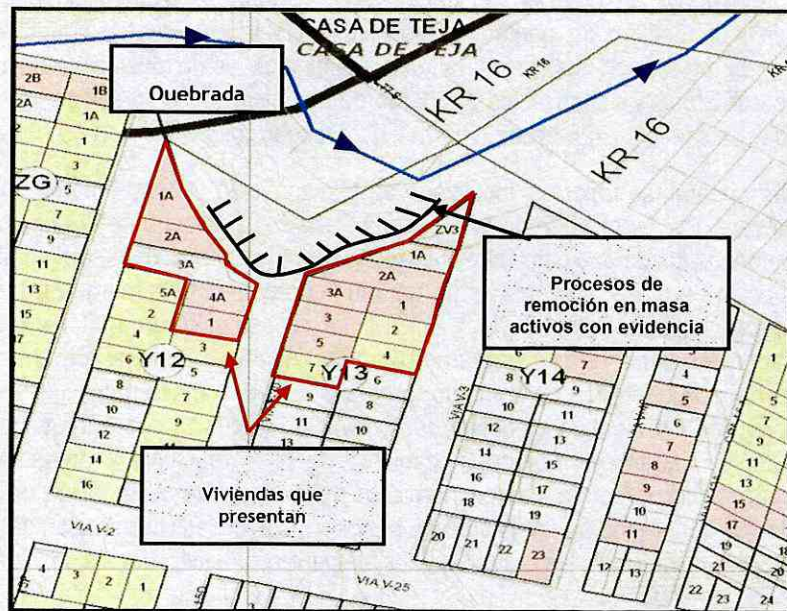
tendencia alta ( $\beta \approx 70^\circ$ ) perimetral a la margen derecha de la Quebrada La Trompeta, donde convergen frentes de depósitos de tipo coluvial y antrópicos sobre los depósitos de origen aluvial de la quebrada, la cual presenta procesos de remoción en masa tipo desprendimientos activos con evidencias de retrogresión. El avance se evidencia por el incremento en la longitud del escarpe principal de dicho proceso de remoción en masa y el aumento en el volumen de material movilizado y/o desprendido del terreno, material conformado por suelo orgánico, roca, detritos, capa vegetal y materiales derivados del colapso parcial y total de las redes de acueducto y alcantarillado, así como materiales provenientes de algunas viviendas que se localizaban sobre la ladera, los cuales se han depositado hacia la parte media y baja de la misma y en dirección a la Quebrada la Trompeta (ver figura 4).

Figura 4. Proceso de remoción en masa activo identificado en la carrera 16.

El proceso de remoción en masa de tipo retrogresivo, posiblemente se encuentra asociado al perfil transversal en forma de "V" que presenta la ladera evaluada, la fuerte pendiente que se presenta en este sector, los cambios que se generan en la dirección del cauce de la Quebrada La Trompeta en este punto, el incremento en el nivel del caudal por las fuertes precipitaciones que se presentan en temporadas de ola invernal y a la falta de medidas de estabilización y/o de protección sobre la misma, situaciones que favorecen considerablemente procesos de erosión y socavación a lo largo de los taludes marginales de la quebrada en referencia, los cuales son susceptibles a procesos de meteorización y de erosión hídrica laminar, que se traducen en la pérdida de cobertura vegetal, horizonte orgánico y el desarrollo de cárcavas a lo largo de los drenajes naturales, generando procesos de inestabilidad en el sector. Así mismo, sumado a la realización antrópica y antitécnica de taludes de corte y/o relleno para la nivelación y adecuación del terreno, para el posterior emplazamiento de las viviendas localizadas en los predios en cemento, sin medidas adecuadas de estabilización y/o de contención, ni sistemas para el manejo del drenaje de las aguas de escorrentía superficiales y subsuperficiales, situaciones que en la actualidad comprometen la habitabilidad y estabilidad estructural de las viviendas evaluadas.

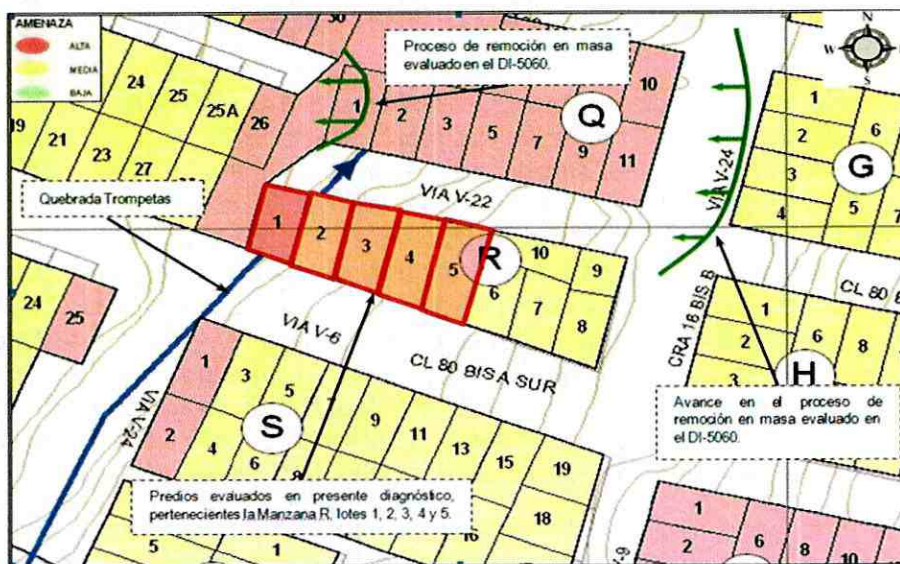
El segundo proceso de carácter general, se refiere al localizado en Manzanas R, Q, y su entorno, de acuerdo con el CT-4469. Bajo la Manzana Q, Manzana P y parte norte de la Manzana R, margen derecha de la Quebrada La Trompeta, en donde convergen los frentes de depósitos de tipo coluvial y antrópicos sobre los depósitos de origen aluvial de la quebrada, se presentan procesos de remoción en masa, proveniente de un talud que conforma la margen izquierda de la Quebrada Trompeta, a la altura de la Carrera 16A con Calle 80 Bis A Sur. Dicho proceso involucra material entre limos orgánicos y capa vegetal, depositándose sobre el cauce de la Quebrada Trompeta, donde el material fue arrastrado por las fuertes corrientes de agua que transportaba la quebrada en comento, producto de las intensas precipitaciones presentadas en el sector, donde se observó adicionalmente algunos procesos de socavación y erosión sobre los taludes que conforman el cuerpo de agua. El movimiento se caracteriza por su mecanismo de falla rotacional y presenta un comportamiento retrogresivo, lo cual ha generado afectaciones de desconfinamiento del material de cimentación de las viviendas que se ubican en la parte superior del talud generando agrietamiento de muros y pisos de las viviendas en general. Adicional a este proceso, se presentan movimientos verticales de las viviendas, posiblemente por consolidación de los materiales de rellenos antrópicos (ver figura 5).

Figura 5. Procesos de remoción en masa identificados en el sector según CT-4469

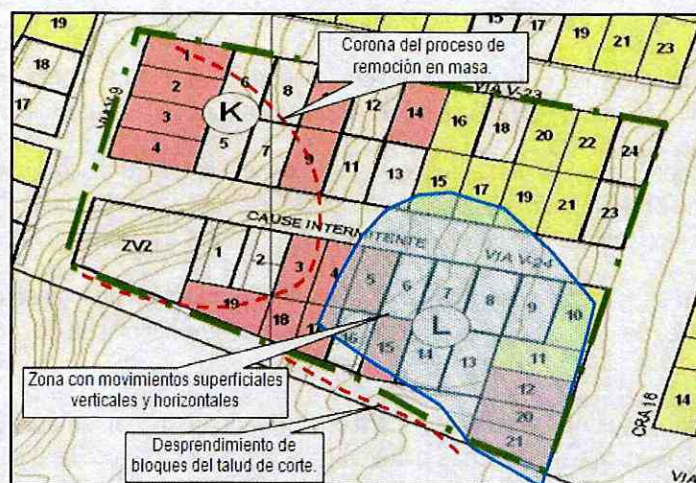
Según los diagnósticos técnicos emitidos para el sector, se presentó un flujo de suelo de carácter lento en una ladera de pendiente cercana a los 45°, adicionalmente se observaron desprendimientos de bloques de roca y material tipo arcilloso provenientes de 2 taludes de corte con altura variable de 2 a 2,5 m, y longitud de hasta 10 m los cuales posiblemente fueron realizados para el emplazamiento de viviendas en el sector. Con base en la inspección visual se evidenció que los taludes de los cuales se presentaron los desprendimientos, carecen de un sistema para el manejo del drenaje superficial y subsuperficial situación que es evidenciada por la presencia de un flujo de aguas. Por los documentos últimos del sector se puede evidenciar avances retrogresivos en el proceso, marcados por asentamientos diferenciales en las viviendas, asociados a la posible consolidación de los materiales de rellenos antrópicos que generan movimientos verticales en las laderas donde se ha realizado una disposición de diversos materiales sobre los antiguos drenajes sin ningún tipo de compactación (FOPAE - Geourbana Ltda. y Luis Fernando Orozco y Cia., 2001), tal como ocurre en la zona de las manzanas K y L (ver figura 6).

Figura 6. Proceso de remoción en masa identificado en manzanas K y L

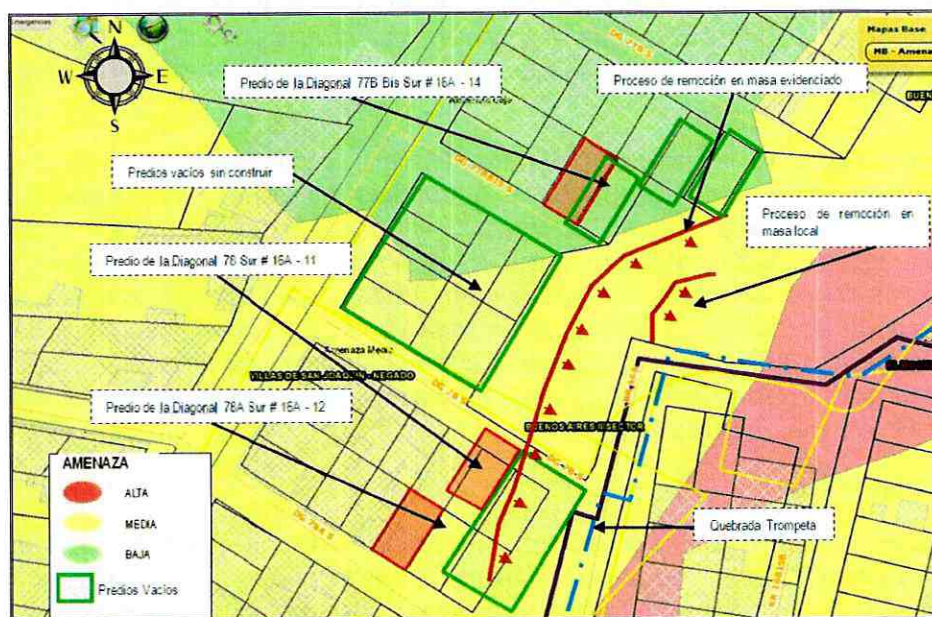
Se resalta que el proceso de remoción en masa evidenciado, posiblemente obedece a la dinámica natural de los cuerpos de agua, donde los taludes que los conforman, son susceptibles a presentar desprendimientos de material debido a los procesos de erosivos y de socavación generados por el flujo transportado. En este sentido dicho procesos afectan inicialmente la parte baja (pata) de los taludes, desconfinando posteriormente la parte media y alta de los mismo, todo esto combinado con las fuertes lluvias presentadas en el sector, donde las vías correspondientes a la Diagonal 77 B Bis Sur, Diagonal 78 Sur y Diagonal 78A Sur ubicadas hacia la parte alta del proceso de remoción en masa identificado, generan aportes considerables de agua de escorrentía superficial, hacia la zona afectada, dada la ausencia de apropiadas estructuras hidráulicas de captación.

Figura 7. Procesos de remoción en masa identificados en el barrio Villas de San Joaquín

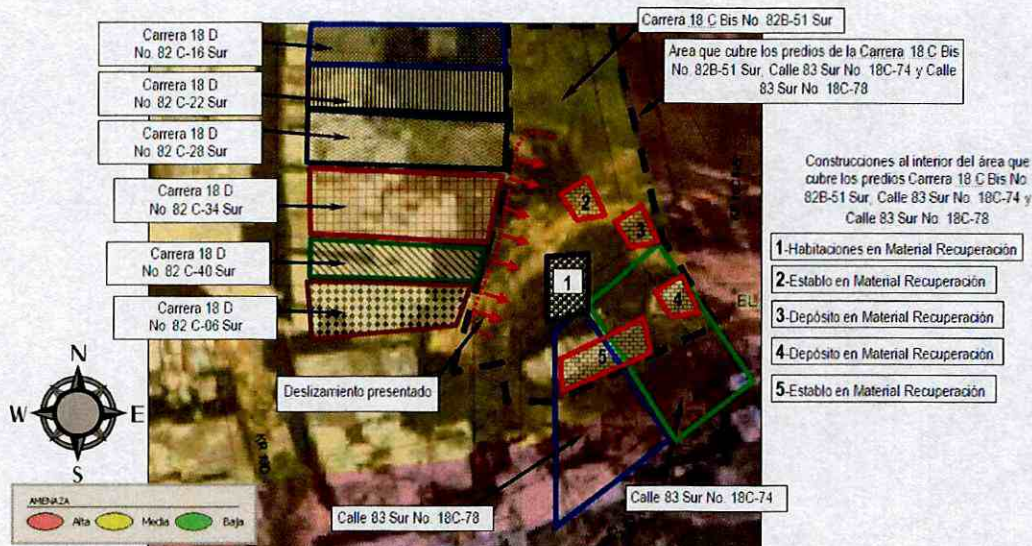
Entre las posibles causas por las cuales se presentó el proceso de remoción en masa que afectó el talud de corte evaluado, esta la falta de medidas de estabilización, el manejo de las aguas de escorrentía superficial y subsuperficial en el talud de corte en mención, la posible intervención antrópica realizada con anterioridad en el mismo como frente de explotación, el tipo de material que conforma el talud de corte y las fuertes lluvias que han cobijado el sector.

Figura 8. Procesos de remoción en masa identificados en el barrio Arabia

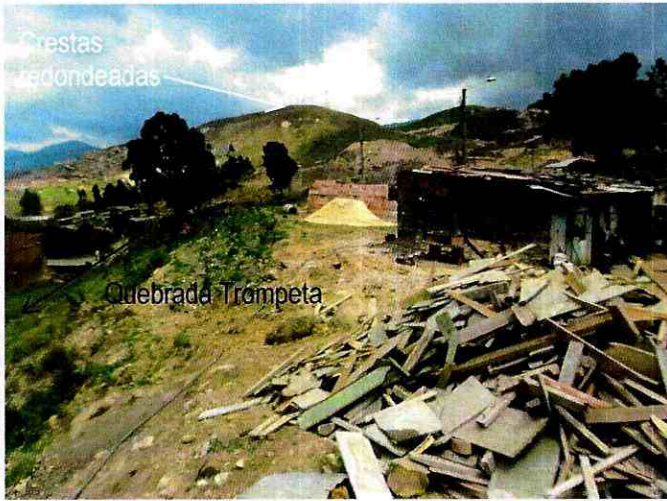
Foto 3. Explotaciones artesanales de arena y arcilla de la formación Bogotá. La generación de escombros puede provocar algunos represamientos en el cauce.

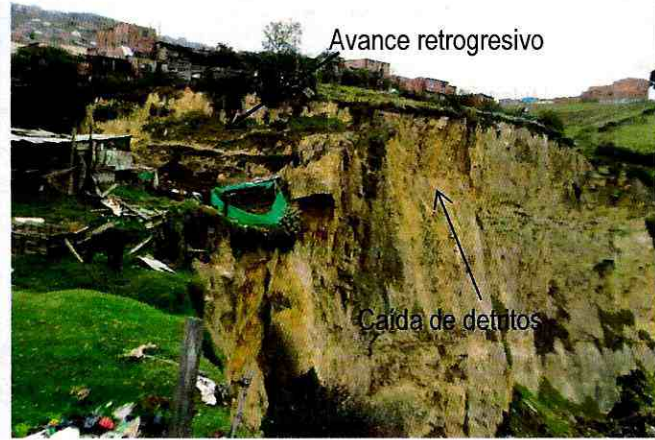
Foto 4. Avance retrogresivo de procesos por remoción en masa en el barrio Arabia manzana 49, posiblemente por afectación estructural, localizados en las superficies de aplanamiento o peneplanicie.

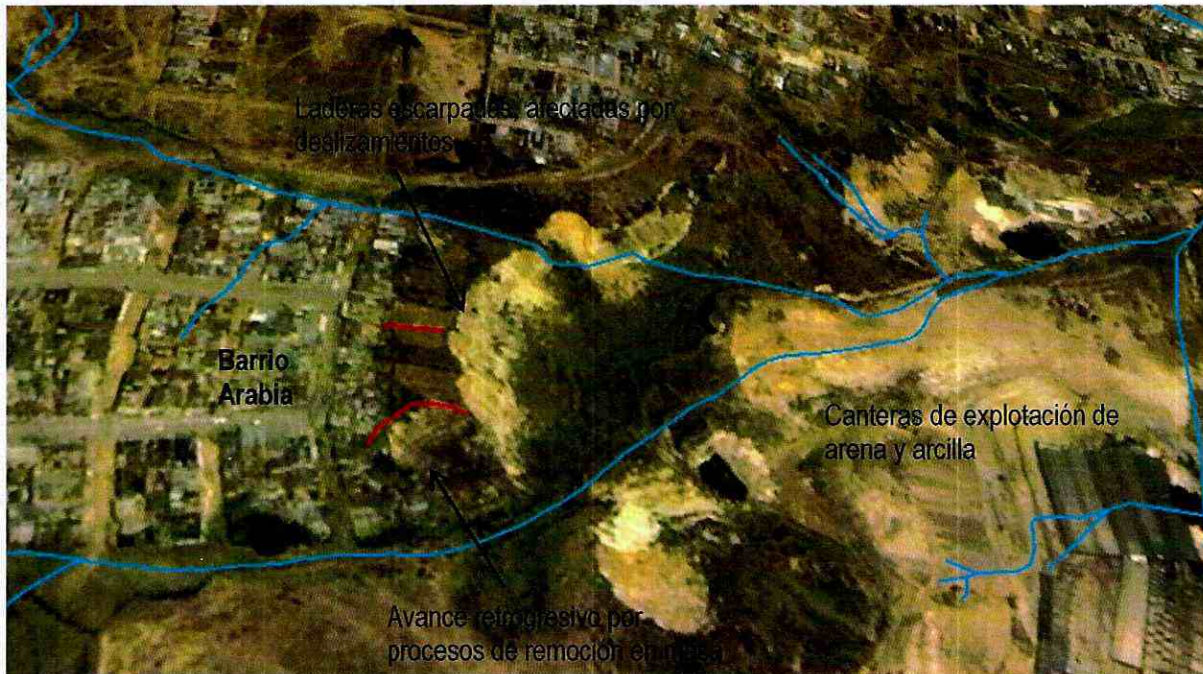
Figura 15. Frente de explotación en inmediaciones de la manzana 49 del barrio Arabia

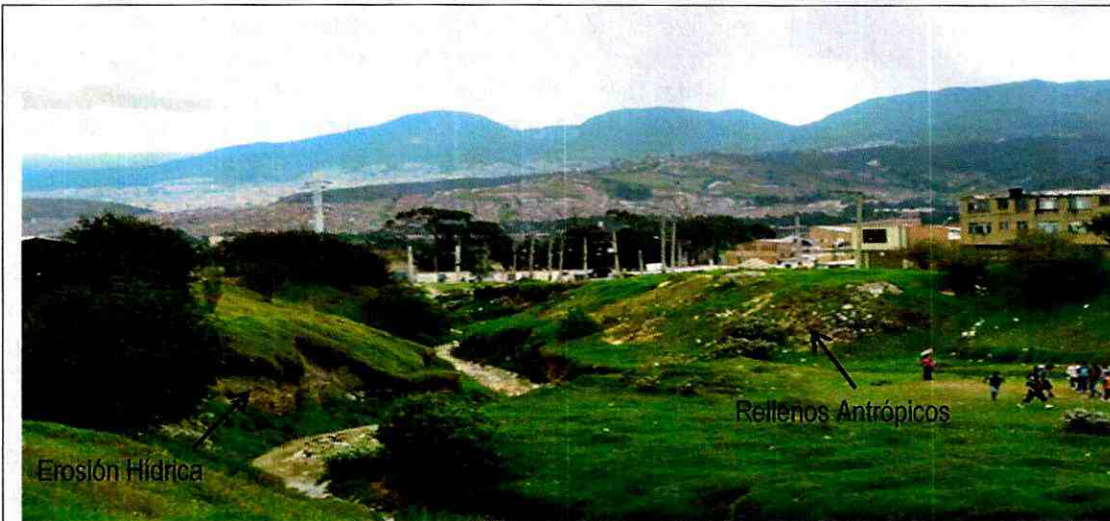
Foto 7. Terraza aluvial en la margen derecha de la quebrada la Trompeta, parte de esta ha sido cubierta por rellenos antrópicos. (Fuente CI Ambiental, 2013).

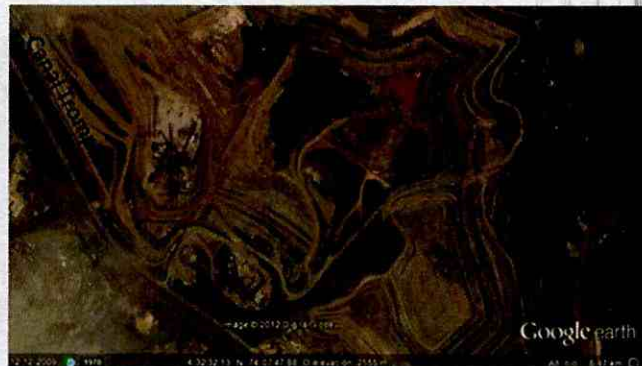
Foto 9. Quebrada La Trompeta fue desviada sin permiso dentro del título 8151 de Holcim
