<b>ALCALDÍA MAYOR DE BOGOTÁ D.C.</b> GOBIERNO SEGURIDAD Y CONVIVENCIA Fondo de Prevención y Atención de Emergencias	<b>CONCEPTO TÉCNICO DE RIESGO</b>	Código:	
		Versión:	
		Código documental:

<b>CONCEPTO TÉCNICO No.</b>	CT- 6975
<b>LOCALIDAD:</b>	19 – CIUDAD BOLÍVAR
<b>UPZ:</b>	67 – LUCERO
<b>BARRIOS:</b>	SAN JOSÉ DE LOS SAUCES Y PUERTA DEL PARAÍSO
<b>QUEBRADA:</b>	HONDA
<b>LONGITUD DE LA QUEBRADA (m):</b>	2000 (APROXIMADAMENTE)
<b>LONGITUD DE TRAMO ANALIZADO (m):</b>	850 (APROXIMADAMENTE)
<b>No. PREDIOS IDENTIFICADOS:</b>	TRECE (13)
<b>FECHA DE EMISIÓN:</b>	05 DE AGOSTO DE 2013
<b>TIPO DE AMENAZA:</b>	INUNDACIÓN – AVENIDAS TORRENCIALES
<b>VIGENCIA:</b>	TEMPORAL, MIENTRAS NO SE MODIFIQUEN SIGNIFICATIVAMENTE LAS CONDICIONES FÍSICAS DEL SECTOR

CT-6975

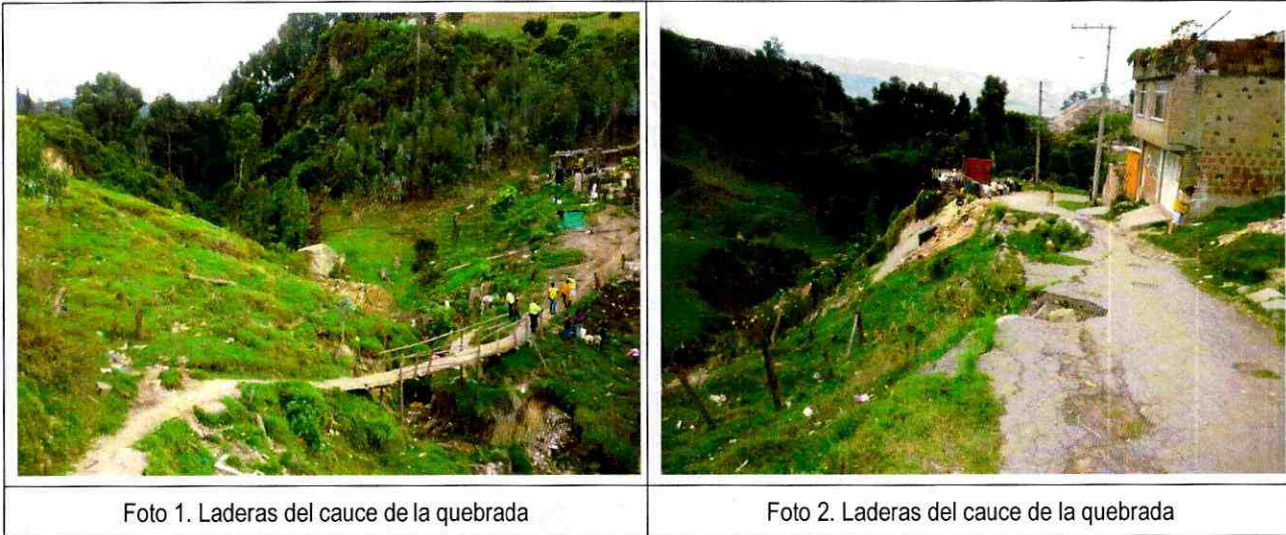
de los procesos morfodinámicos observados en la zona es importante destacar los siguientes: caída de bloques que involucran las areniscas, flujos de tierra que se relacionan principalmente con suelos residuales y rellenos antrópicos y por último los procesos erosivos. Los procesos morfodinámicos que se evidencian en el sector son procesos superficiales tanto activos como potenciales y están relacionados la presencia de capas de suelo residual, depósitos de pendiente y depósitos antrópicos, susceptibles a moverse y deslizarse ante la influencia de diversos factores detonantes (ver fotos 1 y 2).

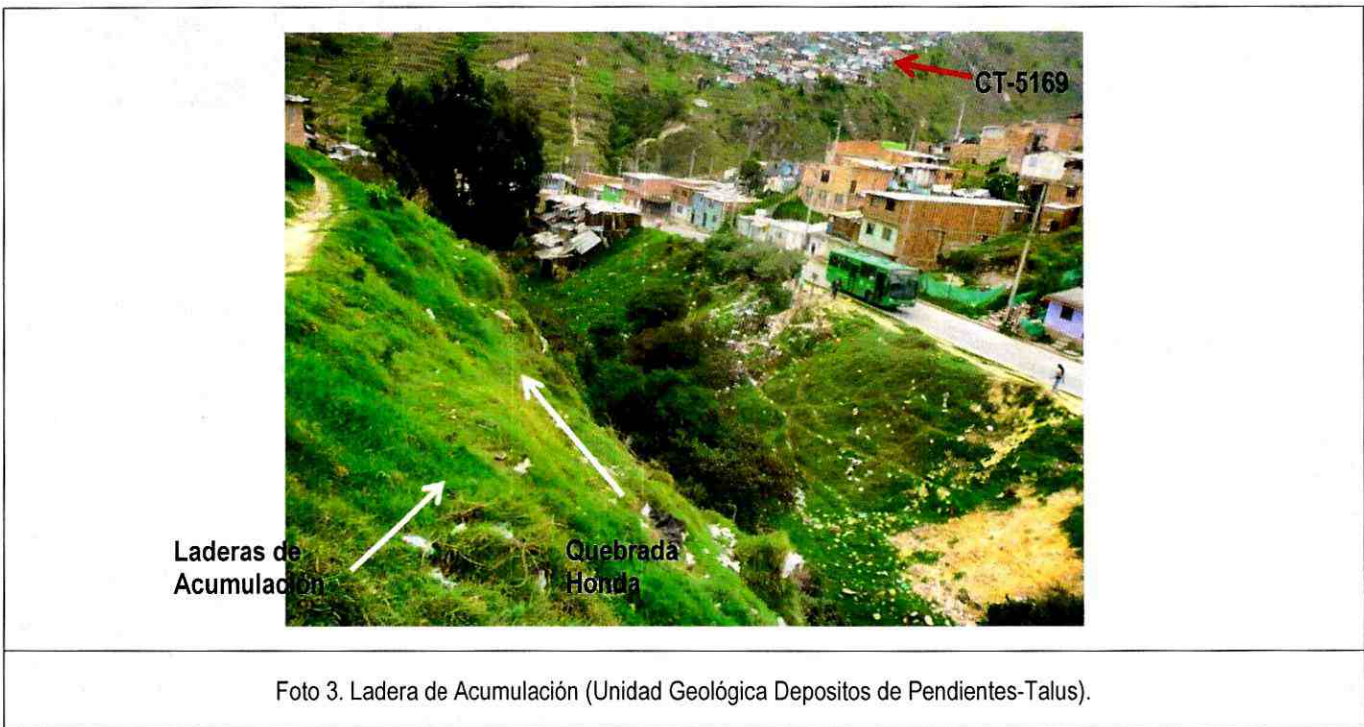
Unidad erosional en depósitos no consolidados, los cuales están sometidos a un conjunto de procesos degradacionales. La erosión hídrica concentrada en surcos y cárcavas ha transformado su morfología inicial, subdividiéndola en porciones menores separadas por gargantas. Las pendientes varían, mientras las crestas siguen siendo redondeadas. Se puede observar en los suelos de la formación sabana en la margen derecha aguas abajo de la quebrada Honda. Ver Foto 3.

Foto 3. Ladera de Acumulación (Unidad Geológica Depositos de Pendientes-Talus).

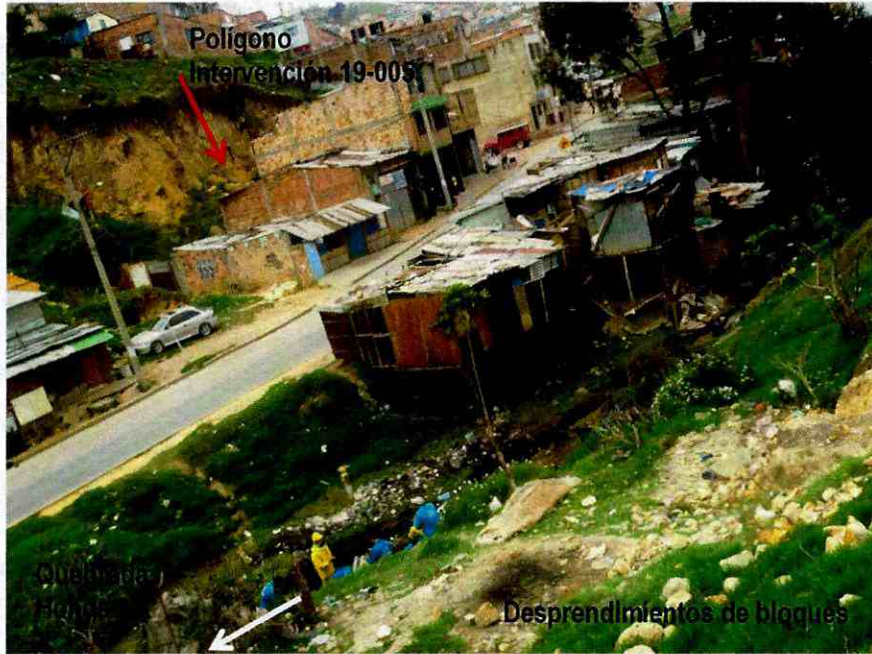
Foto 4. Desprendimiento de bloques de la Ladera de Acumulación y procesos de remoción en masa, polígono 19-005.

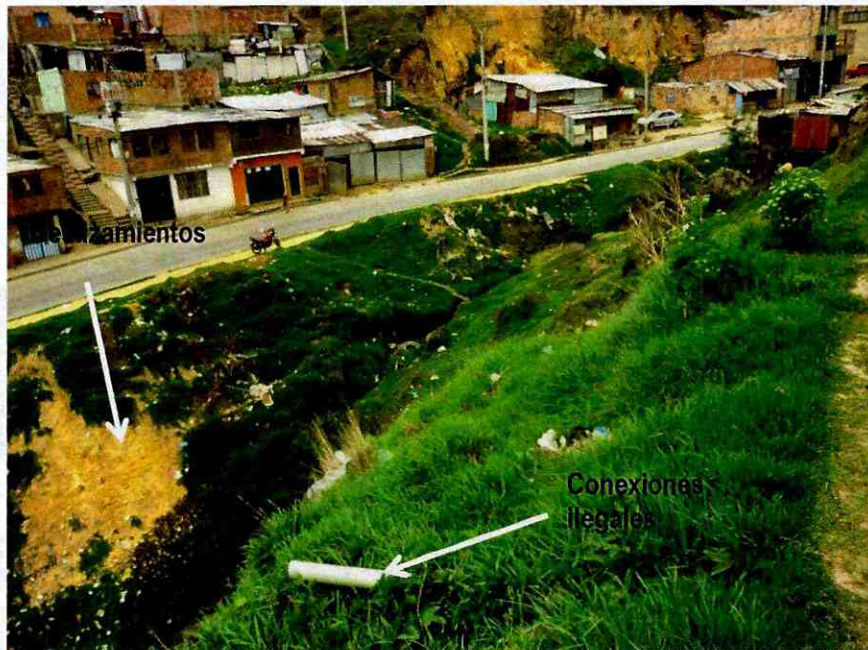
Foto 5. Se observa conexiones ilegales de aguas residuales, basuras y deslizamientos locales en la parte baja de la quebrada Honda.
