<b>ALCALDIA MAYOR DE BOGOTÁ D.C.</b> GOBIERNO SEGURIDAD Y CONVIVENCIA Fondo de Prevención y Atención de Emergencias	<b>CONCEPTO TÉCNICO DE RIESGO</b>	Código:	
		Versión:	
		Código documental:

<b>CONCEPTO TÉCNICO No.</b>	CT- 6976
<b>LOCALIDAD:</b>	19 – CIUDAD BOLÍVAR
<b>UPZ:</b>	67 – LUCERO
<b>BARRIOS CATASTRALES:</b>	POTOSÍ
<b>QUEBRADA:</b>	ZANJÓN DEL AHORCADO
<b>LONGITUD DE LA QUEBRADA (m):</b>	2000 (APROXIMADAMENTE)
<b>LONGITUD DE TRAMO ANALIZADO (m):</b>	850 (APROXIMADAMENTE)
<b>No. PREDIOS IDENTIFICADOS:</b>	CUARENTA Y UNO (41)
<b>FECHA DE EMISIÓN:</b>	20 DE AGOSTO DE 2013
<b>TIPO DE AMENAZA:</b>	INUNDACIÓN – AVENIDAS TORRENCIALES
<b>VIGENCIA:</b>	TEMPORAL, MIENTRAS NO SE MODIFIQUEN SIGNIFICATIVAMENTE LAS CONDICIONES FÍSICAS DEL SECTOR

CT-6976 - Quebrada Zanjón del Ahorcado

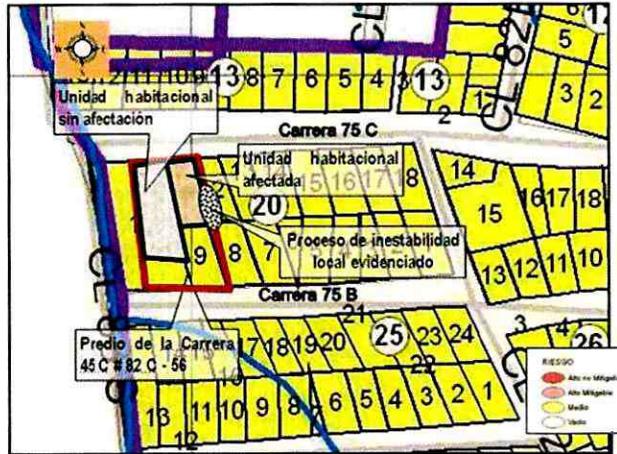
El talud de corte del cual se desprendió el material tiene una longitud entre 6 y 8 m con altura de 2 a 2,5 m, de tendencia vertical, conformado por suelo orgánico y material arcilloso, el cual no cuenta con medidas de protección y/o estabilización, ni tampoco con obras para el adecuado manejo de las aguas de escorrentía superficial y subsuperficial. La unidad habitacional afectada corresponde a una construcción en material de recuperación que evidencia deficiencias constructivas relacionadas con el deterioro y pérdida de verticalidad de algunos de los muros en madera que sirven como estructura de la misma, el inadecuado amarre de los elementos estructurales, razón por la cual la construcción no soporta las sollicitaciones de manera solidaria o como una sola unidad y se deforma, además las deficiencias constructivas se presentan en la totalidad de la vivienda. Lo anterior se presenta por la susceptibilidad de los materiales de construcción, calidad de la construcción de manera artesanal y la carencia de elementos de carga y amarre, precaria disposición geométrica y deficiencias en los sistemas de cimentación, y desconfinamiento del suelo de cimentación lo que genera compromiso de habitabilidad de la misma en la actualidad.

Las posibles causas del proceso puntual evidenciado, están asociadas con la alta susceptibilidad de los materiales del talud ante este tipo de procesos, la tendencia vertical del talud, la ausencia de medidas adecuadas de protección y estabilización geotécnica del talud de corte y la ausencia de medidas para el adecuado manejo del drenaje a nivel superficial y subsuperficial en el mismo. En la siguiente figura se esquematiza el procesos de remoción en masa descrito y las afectaciones en las viviendas.

Figura 4. Afectación del proceso de remoción en masa identificado en el DI-5167

El informe recomendó evacuar definitivamente y cambiar de prioridad técnica 2 a prioridad técnica uno (1) en el Programa de Reasentamiento de Familias Ubicadas en Zonas de Alto Riesgo No Mitigable, el predio ubicado en la Carrera 45 C # 82 C – 56 Sur, del barrio Potosí de la Localidad Ciudad Bolívar.

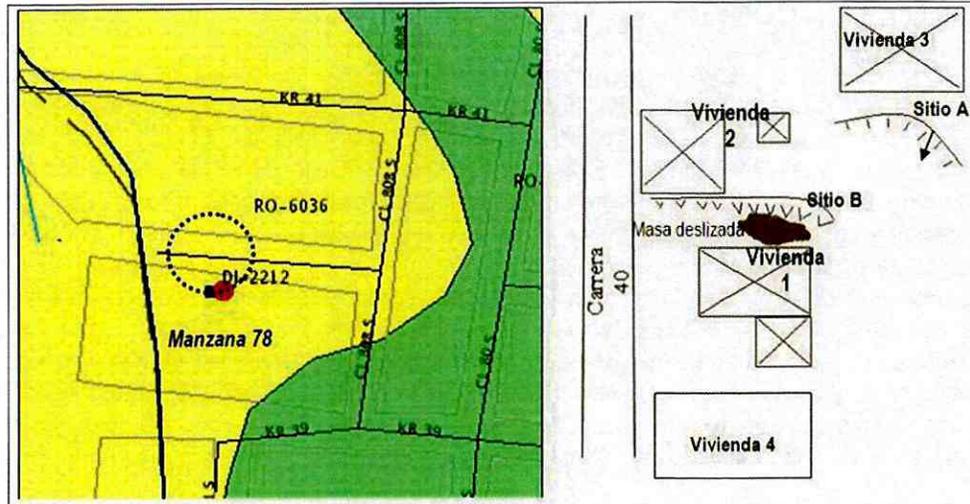
El informe describe un deslizamiento de suelo residual por agua de infiltración (subsuperficialmente), en un talud de corte entre predios privados, de altura variable entre 1.5 y 2.5 m de altura y un volumen de 3.5 m<sup>3</sup> que afectó las viviendas 1, 2 y 4 (Sitio B en la figura 5) Inmediatamente al sur se observa un segundo deslizamiento de tipo superficial, que afectó la vivienda 3 (Sitio A en la figura 5).

Figura 5. Proceso de remoción en masa descrito y afectaciones según DI-2212

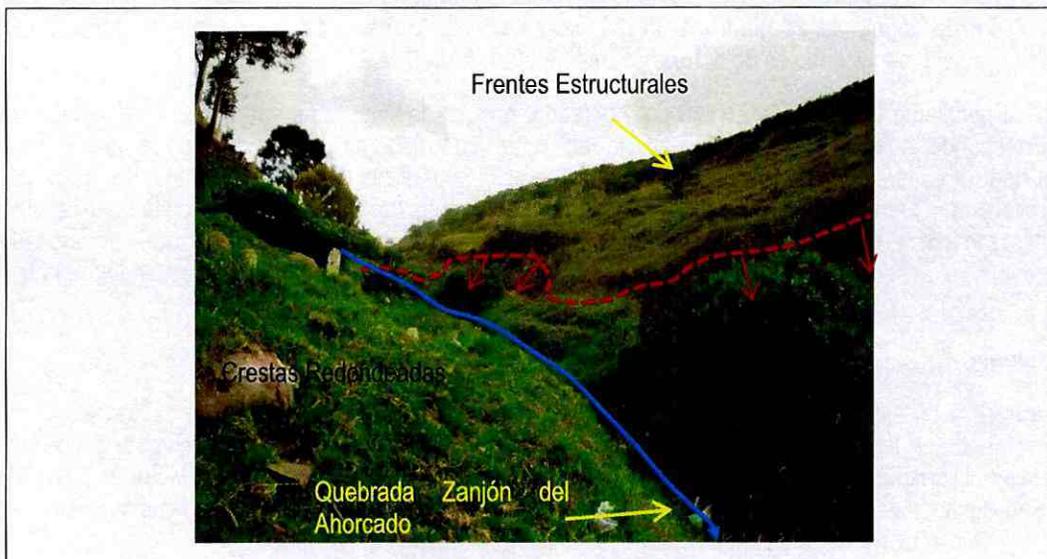
Foto 1. Se observa procesos erosivos en la parte alta de la unidad hidrográfica Zanjón del Ahorcado.

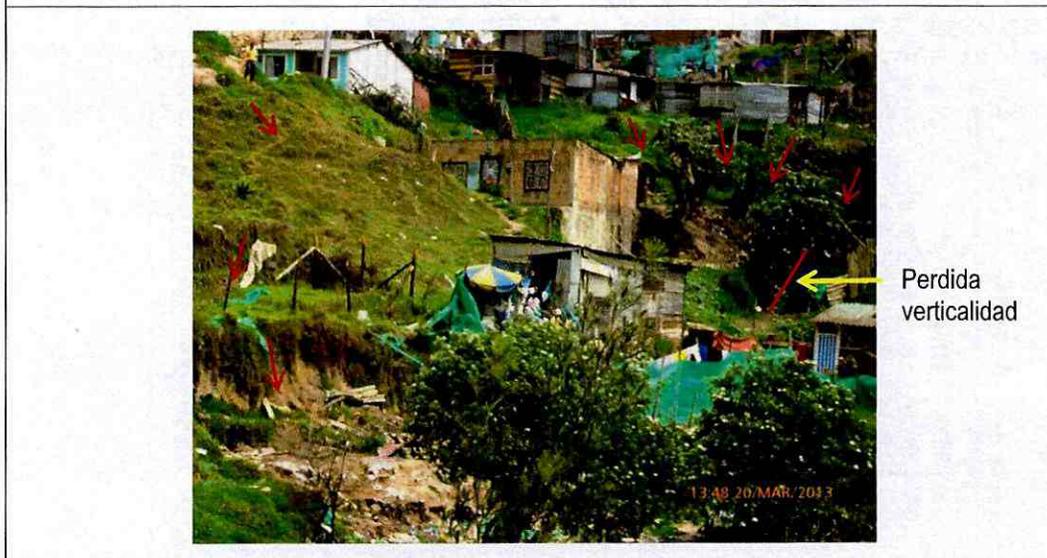
Unidad erosional en depósitos no consolidados, los cuales están sometidos a un conjunto de procesos degradacionales. La erosión hídrica concentrada en surcos y cárcavas ha transformado su morfología inicial, subdividiéndola en porciones menores separadas por gargantas. Las pendientes varían, mientras las crestas siguen siendo redondeadas. Esta georfoma es donde se emplaza el barrio Jerusalén Sector Potosí, margen derecha de la quebrada Zanjón del Ahorcado. (Ver Foto 2).

Foto 2. Procesos de remoción en masa en georformas Laderas de Piedemonte degradadas, Barrio Jerusalén Sector Potosi, margen derecha de la quebrada Zanjón del Ahorcado.
