<b>CONCEPTO TÉCNICO</b>	Código:	
		Versión:	
		Fecha de revisión:

1.1 CONCEPTO TÉCNICO No. CT:	<b>CT-8014</b>
1.2 SUBDIRECCIÓN:	Análisis de Riesgos y Efectos de Cambio Climático
1.3 GRUPO FUNCIONAL:	Conceptos y Certificaciones de Riesgo
1.4 CARTA REMISORIA No.	<b>RO-85729</b>

2.1 SOLICITANTE:	Subdirección Distrital de Defensa Judicial y Prevención del Daño Antijurídico de la Secretaría General de la Alcaldía Mayor de Bogotá
2.2 LOCALIDAD:	4. San Cristóbal
2.3 UPZ/UPR:	34. 20 de Julio
2.4 BARRIO:	Urbanización San Luis
2.5 ÁREA (Ha):	1.60
2.6 FECHA DE VISITA:	Agosto 20 de 2015
2.7 TIPO DE RIESGO:	Remoción en masa
2.8 VIGENCIA:	Temporal, mientras no se modifiquen significativamente las condiciones físicas del sector.

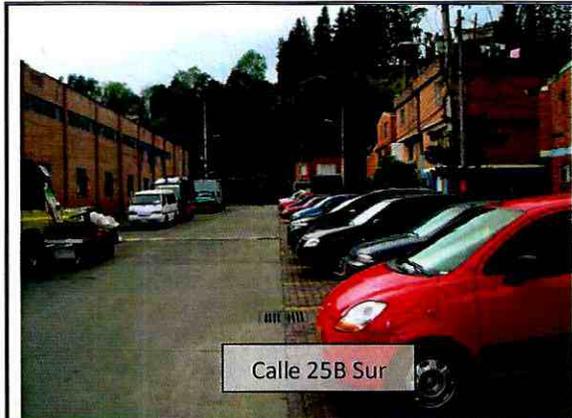
Fotografía 1. Panorámica de la Calle 25B Sur en sentido occidente-oriental, vía de acceso principal a La Urbanización San Luis. Cuenta con una estructura mixta pavimentada en losas de concreto y adoquín sus condiciones de estabilidad son buenas en términos generales.

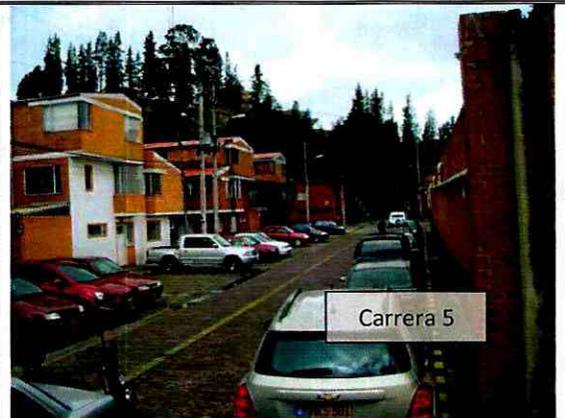
Fotografía 2. Vista de la Carrera 5 la cual cuenta con una estructura en adoquín. Aunque se observan algunas deformaciones sobre el adoquín, sus condiciones de estabilidad son buenas en términos generales.

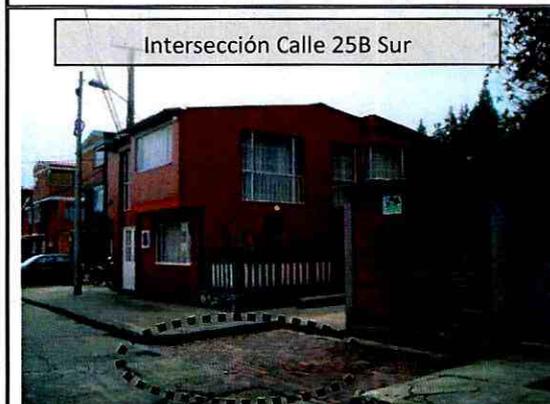
Intersección Calle 25B Sur

Fotografía 3. Vista de la de la Calle 25B Sur la cual cuenta con una estructura en adoquín y losas de concreto. Aunque se observan algunas deformaciones sobre el adoquín, sus condiciones de estabilidad son buenas en términos generales.

Las vías principales que sirven de acceso vehicular a la Urbanización barrio se encuentran pavimentadas en concreto hidráulico y adoquín, observando en algunas de ellas fisuras, grietas y deformaciones, las cuales tienen su posible origen por el desgaste normal por uso. En las fotografías 3 y 4 se muestra el estado de algunas vías de acceso a la urbanización.

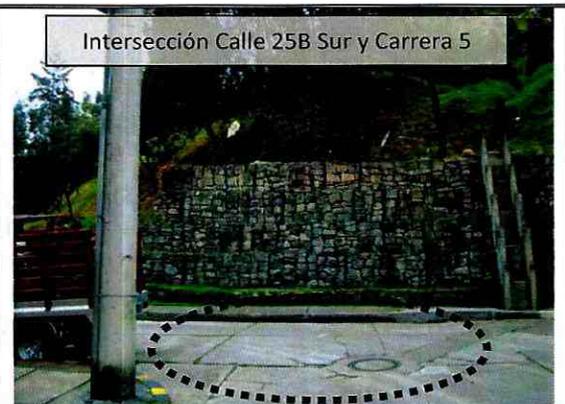
Intersección Calle 25B Sur y Carrera 5

Fotografía 4. Vista de la intersección de la Calle 25B Sur y la Carrera 5 la cual cuenta con una estructura en adoquín y losas de concreto. Aunque se observan algunas deformaciones sobre el adoquín, sus condiciones de estabilidad son buenas en términos generales.

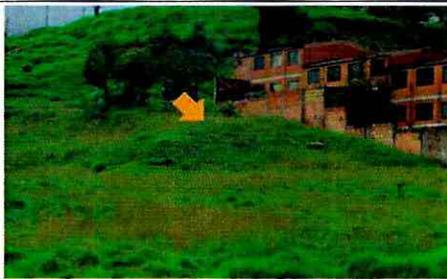
De acuerdo con el estudio este tipo de proceso toma lugar en las partes de las laderas forjadas en litologías arcillosas cubiertas por pastos (lo anterior se infiere de la apariencia actual de los espacios no urbanizados, próximos al área de estudio). A pesar de que hoy día el cambio en el uso del suelo y el control de aguas superficiales y subterráneas relacionado con los nuevos asentamientos urbanísticos, que hacen inviable su percepción se observaron algunos vestigios localizados en el corredor NE de la Urbanización San Luis. Visual NW-SE (ver Fotografías 5 y 6).

Fotografía 5. Procesos lentos de ladera a manera de reptaciones, forjados en materiales superficiales, dispuestos en el corredor NE de la Urbanización San Luis. Visual NW-SE. Fuente: Gia Consultores Ltda. 2011.

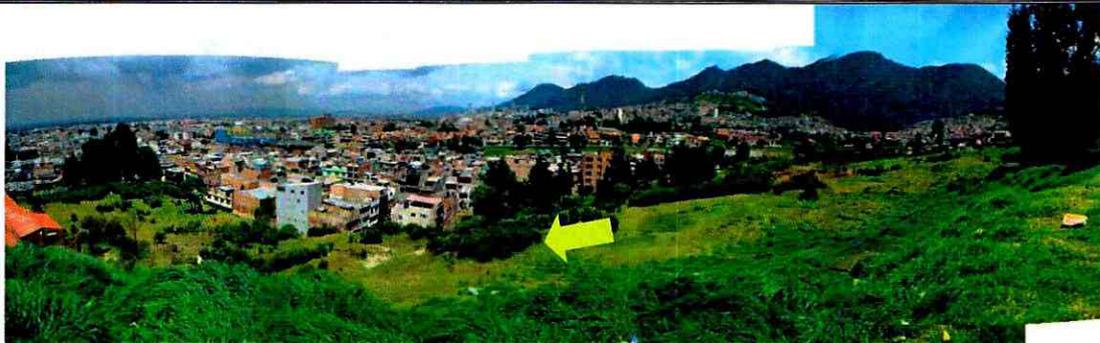
Fotografía 6. Proceso de reptación identificado localizado en el corredor NE de la Urbanización San Luis. Visual NE-SW.

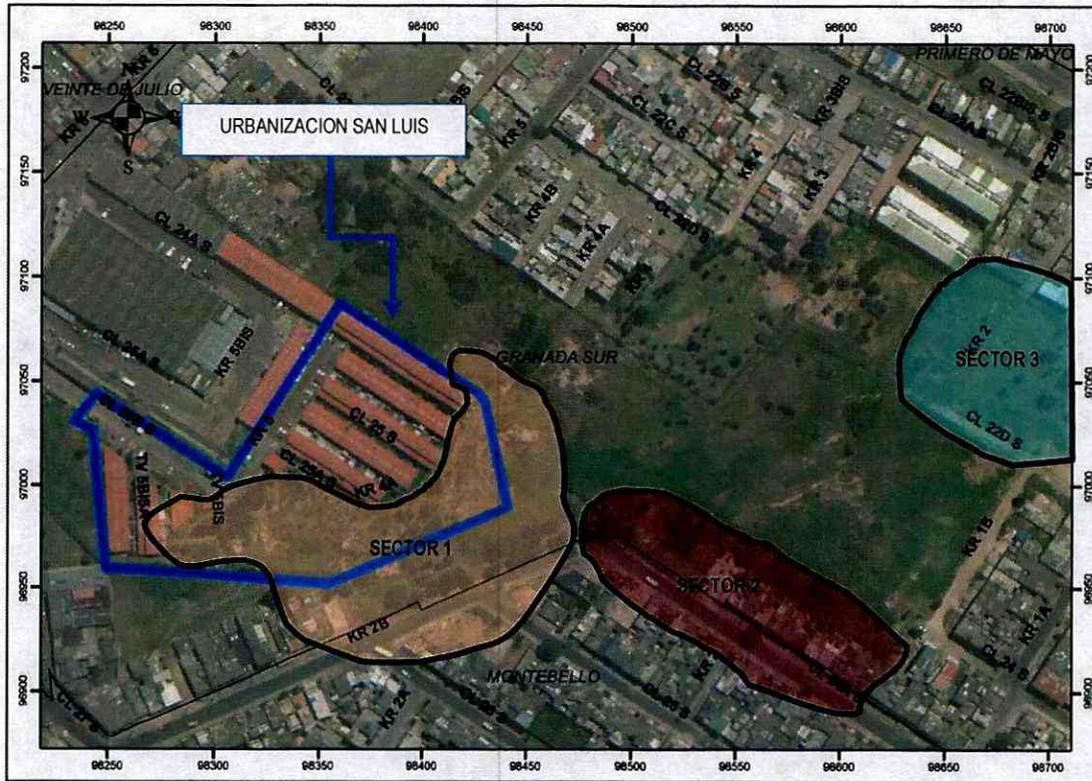
Figura 11. Esquema de los Procesos de Inestabilidad cercanos a la Urbanización San Luis cartografiados por GIA Consultores Ltda. 2011.

**Sector 1:** Recorre los taludes al sur y al sureste de la Urbanización San Luis. El deslizamiento principal es complejo y la superficie de despegue compuesta (es decir encierra trechos rotacionales, en la base y el cuerpo, y traslacionales en la cabeza), la corona es de 80 m de longitud, aproximadamente, el escarpe principal alcanza los 3 m de altura y los escarpes secundarios bordean los 2 m de altura, unos y otros relacionados con los antiguos frentes de explotación. La profundidad del deslizamiento, parece acercarse a los veinte metros, e involucra el espesor del cuaternario, y el material deslizado está forjado en rellenos mineros arcillosos pero con abundante carga de bloques y cantos de areniscas. La distribución de actividad, también llamada secuencia de repetición (Suárez, 1998), es retrogresiva y ampliándose (Varnes, 1978) y la velocidad es muy baja (mm por año, Morgenster, 1985, citado por Cruden y Varnes, 1996).

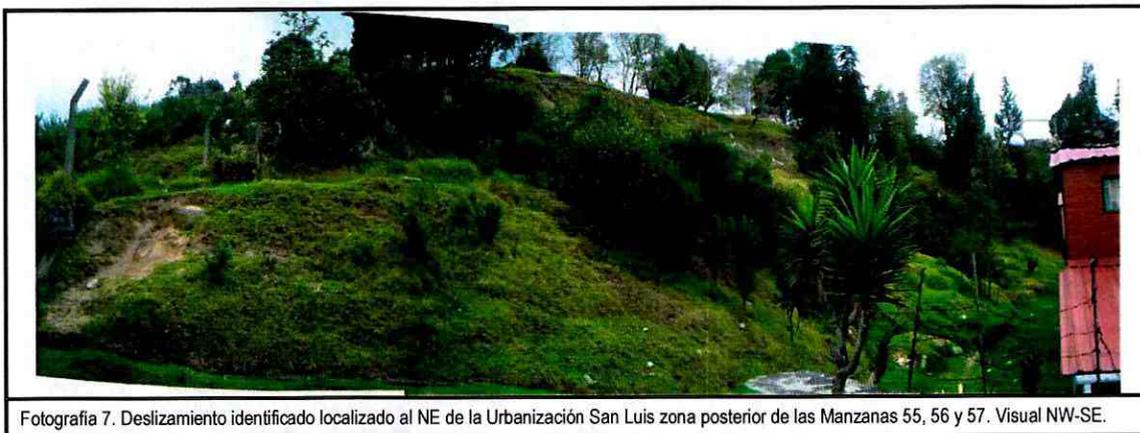
De acuerdo con los antecedentes mencionados, es importante indicar que a pesar de que se han realizado obras de contención y los planes de tratamiento, que incluyen muros de gavión, caissons de hasta once metros de profundidad, cunetas, descoles, filtros y terraceo (recomendación emitidas por Geingeniería, 2000), que han reducido la tasa de movimiento, su implementación poco ha influido en la estabilización del deslizamiento principal, debido a que su profundidad es de más de 20 m.

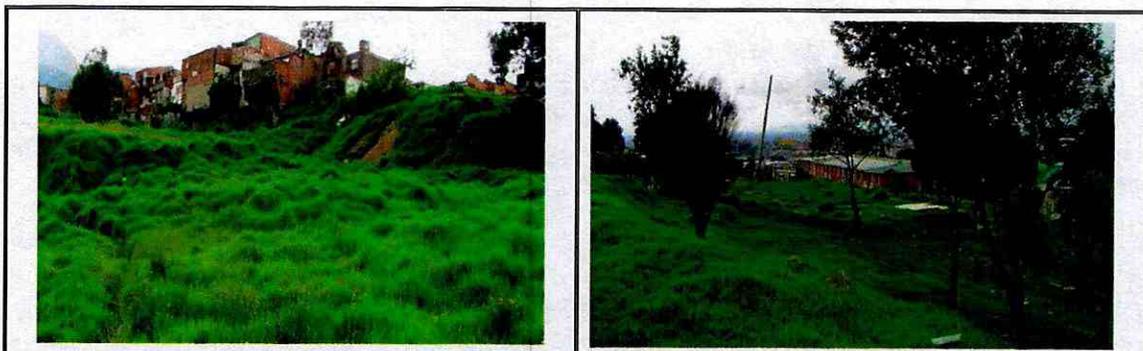
**Sector 2:** Se desarrolla entre las calles 24 Sur y 20A Sur, y al noroccidente de la carrera 1B Sur. Allí un deslizamiento traslacional lento (que bien puede clasificarse como un flujo de tierras, pues las expresiones en superficie son aún erráticas) y un flujo de tierras moldean las laderas cercanas a la Urbanización. El primer deslizamiento, dibuja un área de influencia aproximada de poco más de 150 metros de ancho y 180 de largo; su dirección de desplazamiento es SE-NW; su secuencia de repetición es retrogresiva; su actividad y desarrollo es potencial-avanzado, y es el causante de grietas y graves daños estructurales en las viviendas de la calle 21 Sur y de la manzana 17 del barrio Montebello. (Ver Fotografía 6). El segundo, corresponde a un flujo simple e inactivo. La masa deslizada oscila entre los cuatro y los siete metros y compromete (en apariencia) la totalidad de los llenos. La dirección de movimiento es N-NE, y en los cerca de cien (100) metros de ancho esculpe en las partes altas, escalonamientos de cerca de 20 m de ancho por 1 m de altura, más o menos paralelos entre sí. (Ver Fotografías 8 y 9).

Fotografía 8. Zona afectada en la parte media de la ladera. Se observa la mayoría de viviendas que fueron afectadas estructuralmente. A la derecha se localizan las trincheras y apiques que permitieron identificar rellenos antrópicos hasta de 4m. Fuente: Gia Consultores Ltda. 2011.

Fotografía 9. Zona afectada por un movimiento en masa, la ladera de la imagen está conformada en su gran mayoría por depósitos antrópicos por urbanización que rellenaron antiguos frentes mineros de excavación. Fuente: Gia Consultores Ltda. 2011.

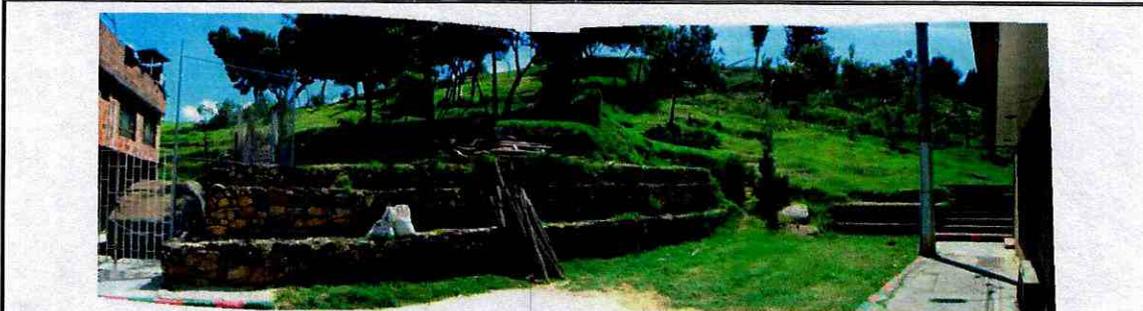
Fotografía 10. Deslizamiento identificado localizado al NW de la Urbanización San Luis. DP-008EC (deslizamiento estabilizado). Visual NW-SE.

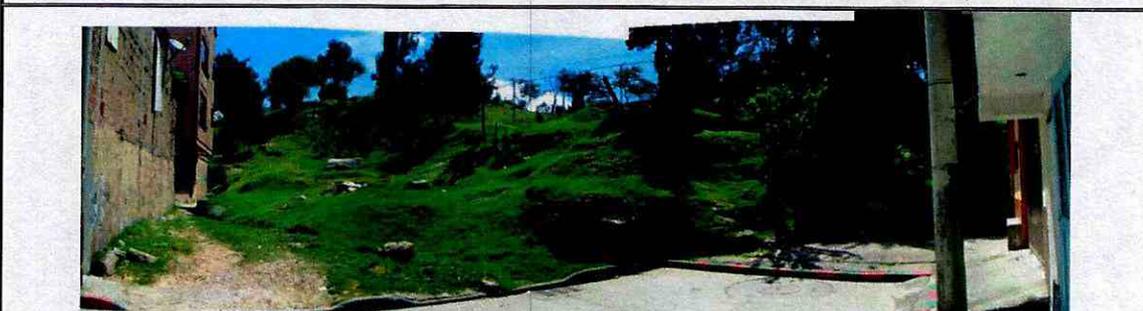
Fotografía 11. Deslizamiento identificado localizado al NW de la Urbanización San Luis. DP-009EC (pata del deslizamiento). Visual NW-SE.

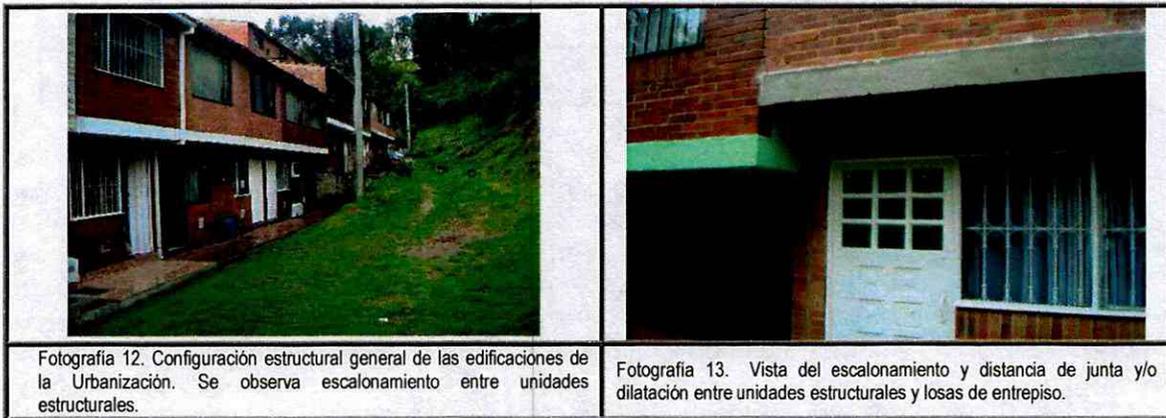
Así mismo, se evidenciaron movimientos horizontales de las edificaciones debidos al proceso de inestabilidad presente en la zona, lo que se puede corroborar con el comportamiento de las zonas aledañas a las juntas o dilataciones de las unidades estructurales, las cuales han presentado grandes desplazamientos generando la incrustación de las placas (tanto a nivel de cimentación, como de entrepiso) de las viviendas ubicadas en el nivel superior en los muros de lindero de las viviendas aledañas dispuestas en el nivel inferior.

Conforme con lo observado en la visita técnica, la configuración estructural de la Urbanización ha favorecido que este tipo de afectaciones se haya desarrollado de manera global en las viviendas que se encuentran en diferentes unidades estructurales ya que al tener losas rígidas en común las solicitaciones se transfieren a todas las viviendas que conforman la unidad estructural. (Ver Fotografías 12, 13, 14 y 15).

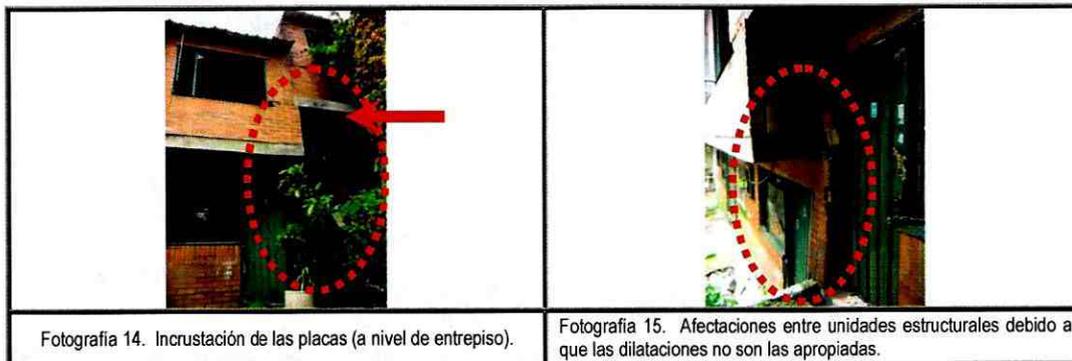
Cabe decir que algunos muros que forman las juntas de dilatación de las diferentes unidades estructurales presentan columnetas en concreto reforzado como medida de confinamiento en algunas zonas de la Urbanización; sin embargo en un alto porcentaje presentan la misma configuración estructural en la cual los muros de las viviendas intermedias poseen una configuración estructural que corresponde a mampostería simple sin confinar. Es importante mencionar que los muros en la juntas de dilatación entre unidades y/o módulos estructurales son más vulnerable a sufrir daños que las viviendas ubicadas en las zonas intermedias, debido a que la mampostería simple no tiene un adecuado comportamiento ante cargas fuera de su plano, situación que se observa claramente cuando las placas se incrustan en los muros aledaños. (Ver Fotografías 13 y 15).

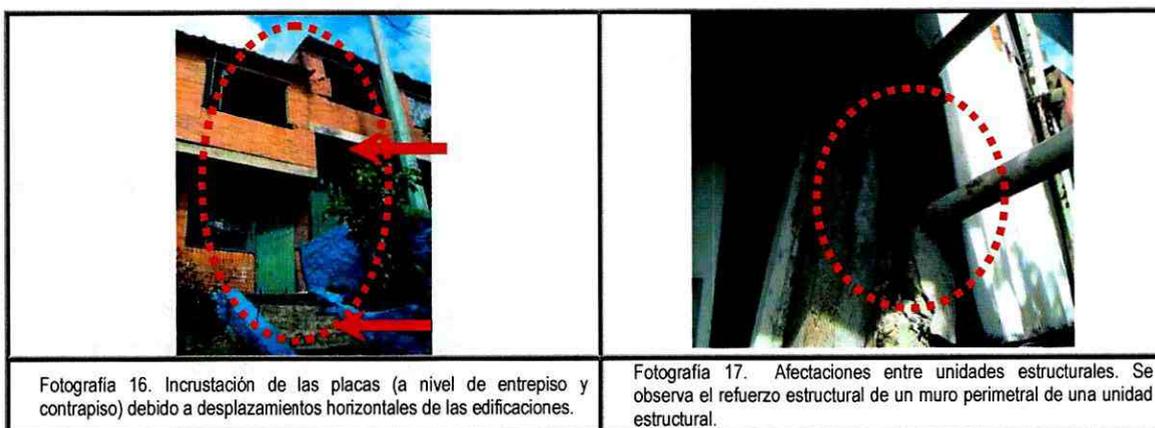
Por otra parte, se observaron afectaciones en elementos estructurales y no estructurales en algunas viviendas que limitan directamente con el proceso de remoción en masa presente en la zona, tales como la deformación en losas de entrepiso producto de los desplazamientos propios del movimiento en masa, fisuras y grietas de tendencia escalonada e irregular en los muros intermedios y de fachada, falla y colapso en elementos mampuestos y muros perimetrales. Así mismo, se presenta la pérdida de horizontalidad en muros superiores de mampostería, deformación de los marcos metálicos en algunas puertas y ventanas, ruptura de vidrios y dificultades para abrir y cerrar estos elementos arquitectónicos. Estas afectaciones varían de leves a severas y se observan en varias viviendas en los sectores donde hay cambios de nivel en las unidades estructurales y desplazamientos horizontales de las edificaciones.
