CONCEPTO TÉCNICO	Código:	
		Versión:	
		Código Documental:

1.1 CONCEPTO TÉCNICO No.:	CT-8149
1.2 DEPENDENCIA:	Análisis de Riesgos y Efectos de Cambio Climático
1.3 ÁREA FUNCIONAL:	Conceptos Técnicos para Proyectos Públicos
1.4 RESPUESTA OFICIAL No.	RO-94065

2.1 SOLICITANTE:	Instituto Distrital para la protección de la niñez y la juventud - IDIPRON
2.2 LOCALIDAD:	4- San Cristóbal
2.3 UPZ:	San Blas II
2.4 PROYECTO:	Centro de Restauración Ambiental – CERESA
2.5 ÁREA (Ha):	1,88 Has
2.6 DIRECCION Y CHIP	Calle 28B Sur No. 10H - 60 Este CHIP: AAA0217UZRJ
2.6 FECHA DE VISITA:	Marzo de 2017
2.7 RADICADO IDIGER	2017ER4710
2.8 FECHA DE VISITA:	Marzo de 2017
2.9 FECHA DE ELABORACIÓN:	Mayo de 2017
2.10 TIPO DE RIESGO:	Remoción en masa
2.11 VIGENCIA:	Temporal, mientras no se modifiquen significativamente las condiciones físicas del sector.

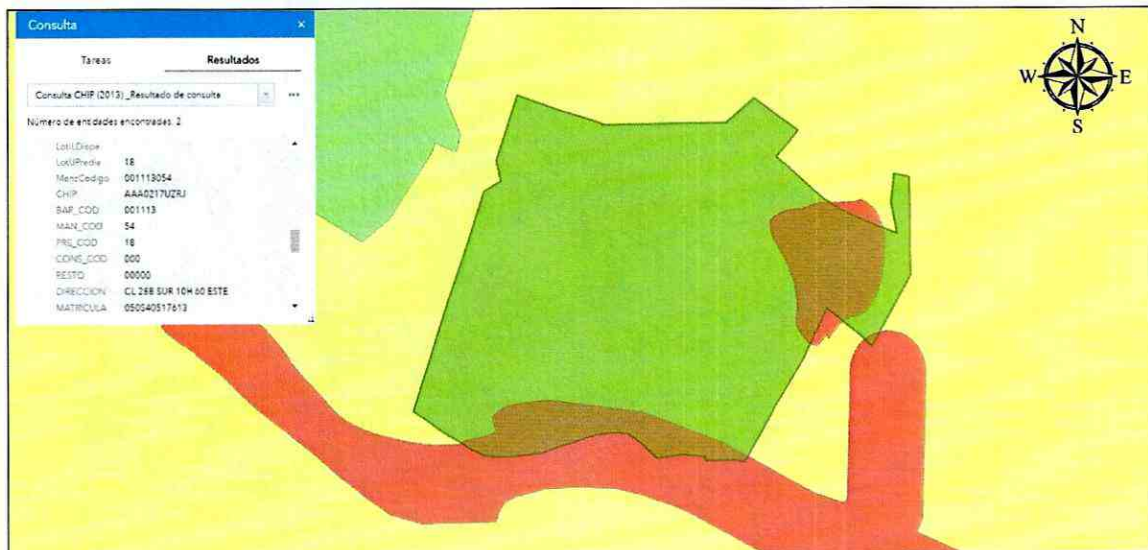
De acuerdo con el estudio enunciado y con el citado Plano Normativo del POT, el área donde se encuentra localizado el proyecto denominado “Centro de Restauración Ambiental – CERESA”, corresponde a una zona categorizada como amenaza media y alta por fenómenos de remoción en masa (*Figura 3*).

Figura 3. Se muestra la zonificación de amenaza de acuerdo con los planos normativos “Amenaza por Remoción en Masa” del Decreto Distrital 190 de 2004 (el cual compila las disposiciones contenidas en los decretos 619 de 2000 y 469 de 2003 o Plan de Ordenamiento Territorial de Bogotá – POT). Para el predio donde se pretende desarrollar el proyecto denominado “Centro de Restauración Ambiental – CERESA”

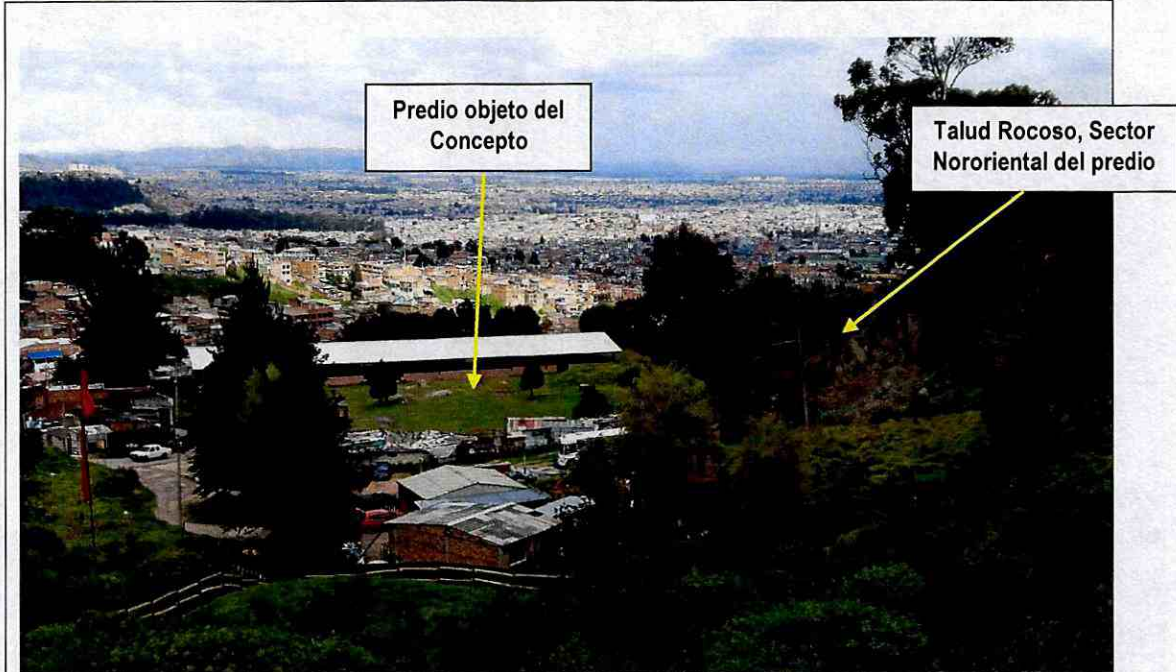
Fotografía 1. Panorámica que muestra el predio del actual concepto.

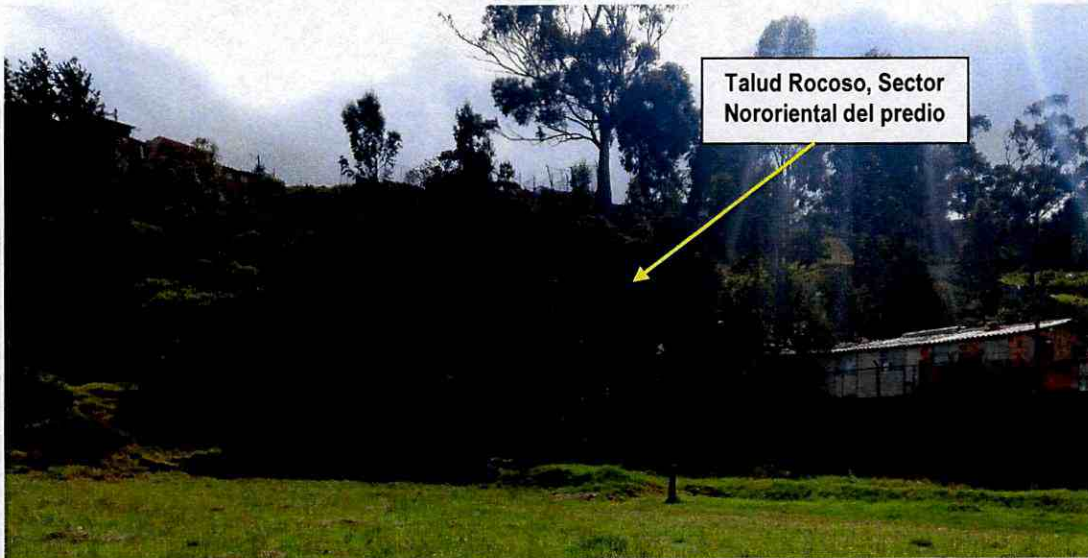
Hacia el sector oriental del predio, se presenta una pendiente fuerte a escarpada, hacia el Nororiente afloran unidades de arcillolitas abigarradas donde se aprecia erosión en surcos y pendientes de aproximadamente 30 grados. Hacia el sector Suroriental, se encuentra un afloramiento de areniscas con escarpes verticales correspondiente a areniscas medianamente friables, altamente fracturadas altamente susceptibles a desprendimientos.

Fotografía 2. Se aprecia el sector Norte y Nororiental del predio, donde se presentan pendientes fuertes desarrolladas sobre unidades de arenisca y unidades de composición arcillosa.

- Se recomienda implementar las medidas para el control de erosión en el sector Norte y Nororiental del predio donde afloran las unidades arcillosas y donde se encuentra en su mayor parte la cobertura vegetal con “Retamo Espinoso”.

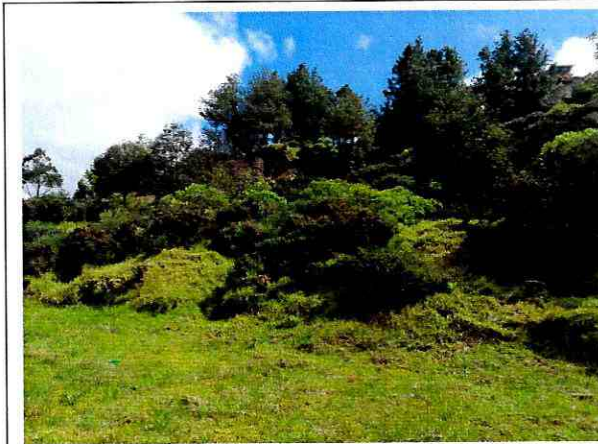
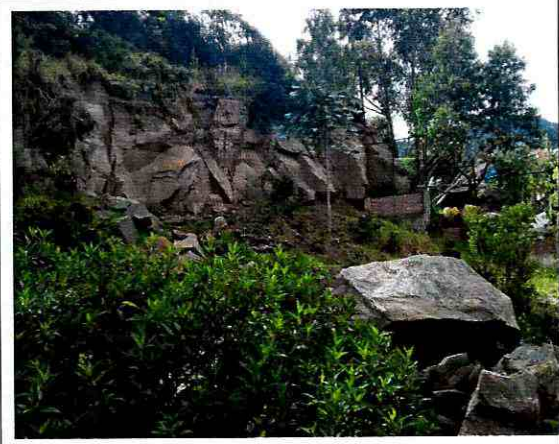
Fotografías 3 y 4. La Fotografía izquierda muestra en detalle las características de la ladera localizada al norte del predio, desarrollada sobre unidades arcillosas, donde se aprecian procesos erosivos (surcos). La Foto derecha muestra aspectos del talud rocoso de areniscas y los bloques que se han desprendido del mismo.

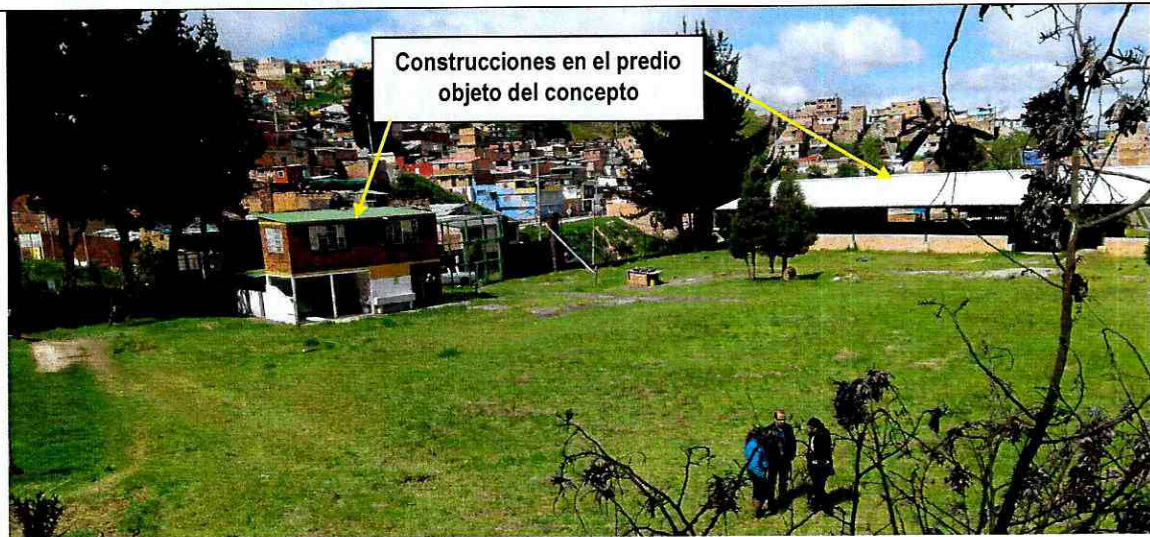
Localmente, la mayor parte del predio presenta una morfología plana con pendiente inferior al 5%, al parecer resultado de una explanación realizada para habilitar el terreno como fábrica y patio de almacenamiento de la fábrica de tubos de gres que funcionaba en el predio.

Fotografía 5. Se aprecia la mayor parte del predio con morfología plana, y las características de las construcciones emplazadas en el mismo.

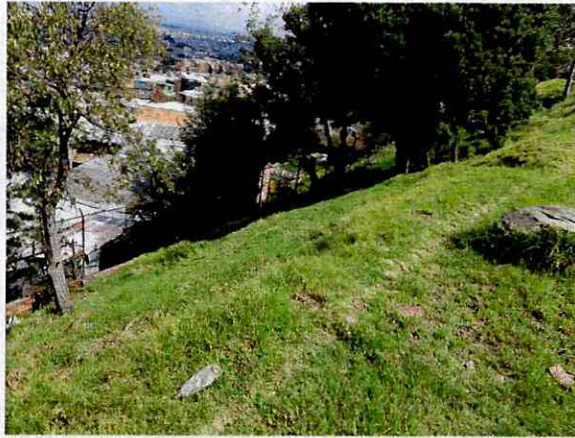
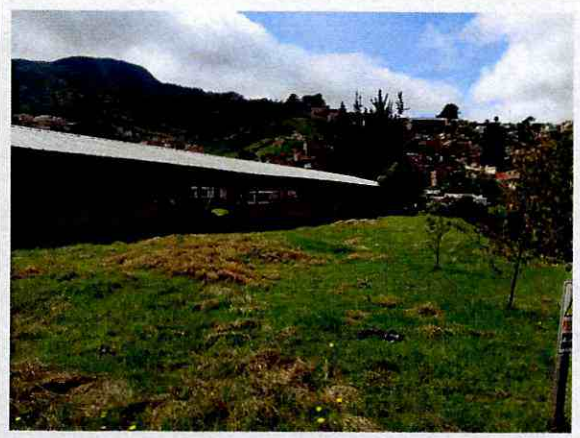
Limitando el costado occidental del predio se presenta un talud de aproximadamente 10 metros de altura, e inclinación de 45 grados, conformado por los materiales que fueron removidos para generar la explanación mencionada, este talud se encuentra revegetalizado naturalmente con pastos y algunos individuos arbóreos; a pesar de no presentar ninguna medida de contención, no se aprecian indicios de inestabilidad en el mismo.

Fotografías 6 y 7. Se aprecia el costado occidental del predio y las características del talud de relleno y la localización de la construcción tipo “galpón”.

Hacia el sector occidental del predio, sobre un sector de morfología plana, se emplaza una edificación de un nivel, tipo “galpón”, de construcción reciente, de dimensiones aproximadas 70 por 20 metros, con cerramiento en muros a medio nivel, con placa de sobrepiso en concreto, y cubierta liviana de asbesto cemento soportada en estructuras metálicas, actualmente utilizada para el almacenamiento del “retamo Espinoso” que se está erradicando en el sector, esta construcción, de acuerdo con la calificación de Leone, se clasifica como B3.

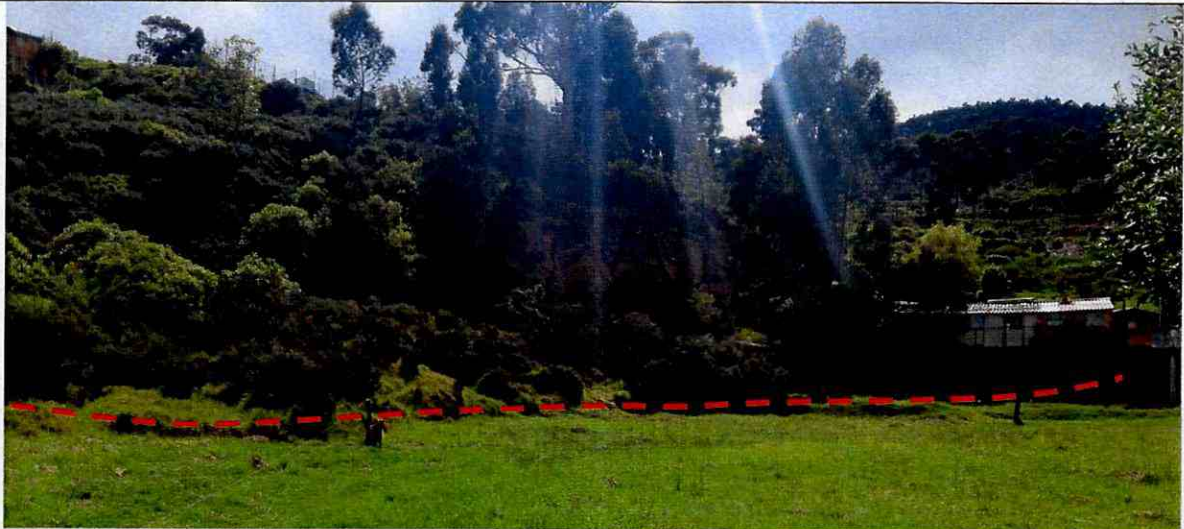
Fotografía 8. Se aprecia el sector de la ladera localizada al norte del predio. La línea delimita aproximadamente el sector que se recomienda restringir y definir como zona de amortiguamiento frente a los procesos de inestabilidad identificados.

De acuerdo a la visita realizada en Marzo de 2017, particularmente hacia el costado oriental y Nororiental del predio se identifica una condición de Amenaza alta, caracterizada hacia el sector Norte y Nororiental por la presencia de un escarpe rocoso vertical de areniscas, de aproximadamente 30 metros de longitud, mediana a altamente meteorizadas y fracturadas, desde donde se presentan desprendimientos de bloques, algunos de los cuales superan los tres metros cúbicos; estos bloques se han acumulado hacia la parte baja del talud rocoso, hasta alcanzar una distancia aproximada de 10 metros desde la base del talud rocoso. Más hacia el Norte de este talud rocoso, afloran sobre una ladera de pendiente superior al 30%, unidades de arcillolitas varicoloreadas que presentan surcos producto de erosión, sin embargo en este sector no se aprecian procesos de inestabilidad.

- Se recomienda restringir el uso para la construcción de edificaciones, y la circulación del personal, en una franja de amortiguación propuesta (20 m en promedio, a partir del talud rocoso) localizada hacia el sector oriental del predio, que sirva como franja de amortiguamiento ante la posible caída de nuevos bloques rocosos (Ver Figura 4).

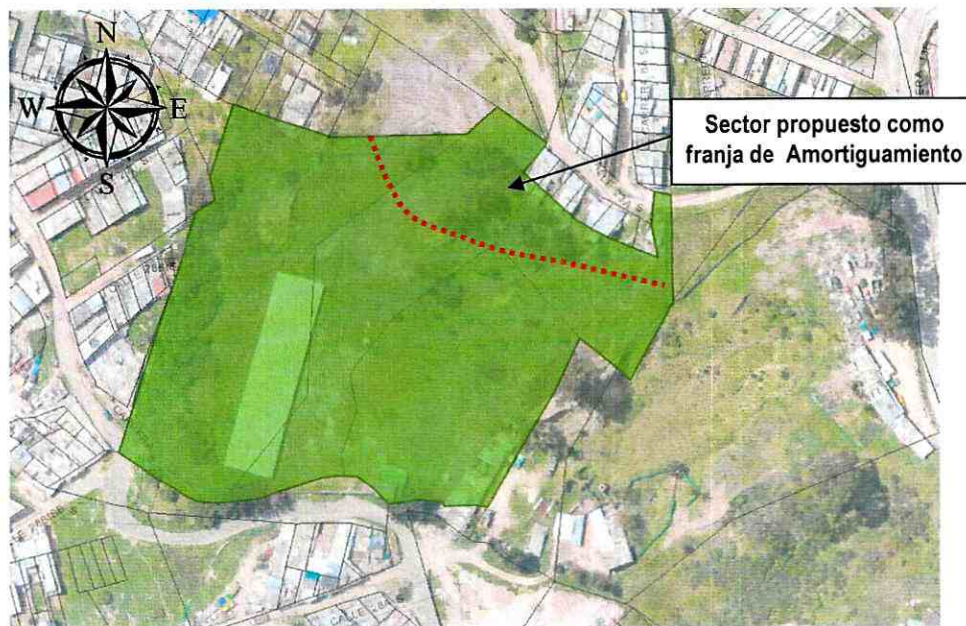
Figura 4. Se muestra la zona recomendada como franja de amortiguamiento frente a las amenazas identificadas al sector Norte y Nororiental del predio.
