1.1 CONCEPTO TÉCNICO No.:	CT-8185
1.2 DEPENDENCIA:	Análisis de Riesgos y Efectos de Cambio Climático
1.3 ÁREA FUNCIONAL:	Conceptos Técnicos para Proyectos Públicos
1.4 RESPUESTA OFICIAL No.	RO-95646

2.1 SOLICITANTE:	Instituto Distrital de Recreación y Deporte - IDRD
2.2 LOCALIDAD:	19. Ciudad Bolívar
2.3 UPZ:	69. Ismael Perdomo
2.4 PROYECTO:	Parque Vecinal Desarrollo Caracolí
2.5 ÁREA (Ha):	0,6 *
2.6 FECHA DE VISITA:	30 de mayo de 2017
2.7 FECHA DE ELABORACIÓN:	23 de junio de 2017
2.8 TIPO DE RIESGO:	Remoción en masa, desbordamientos, Riesgos tecnológicos, y otros
2.9 VIGENCIA:	Temporal, mientras no se modifiquen significativamente las condiciones físicas del sector.

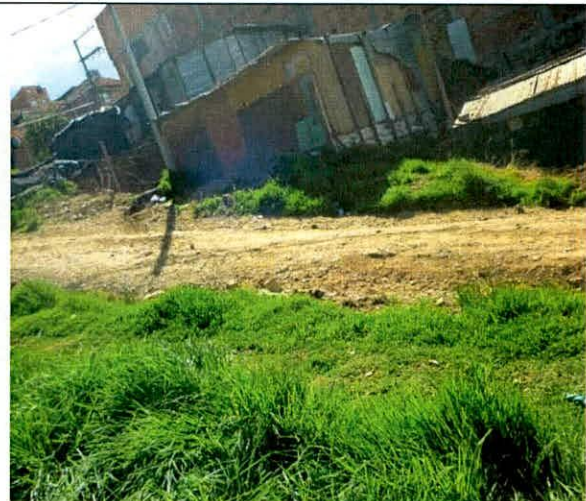
Las vías que limitan el polígono de estudio, no se encuentran pavimentadas, presentan una fuerte inclinación y se aprecian procesos de erosión laminar, en surcos y en cárcavas. Las redes de acueducto y alcantarillado oficiales son relativamente recientes.

Fotografía 3. Vista de las vías y las viviendas aledañas al polígono del Proyecto Parque Vecinal Desarrollo Caracolí - 30 de mayo de 2017

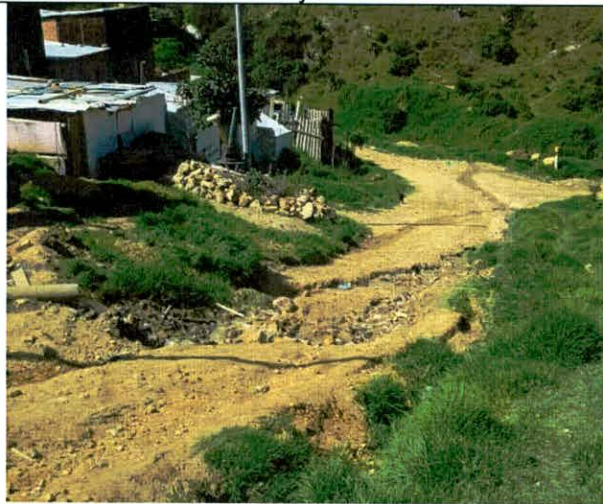
Fotografía 6. Vista de los desagües de las viviendas aledañas al polígono del Proyecto Parque Vecinal Desarrollo Caracolí- 30 de mayo de 2017

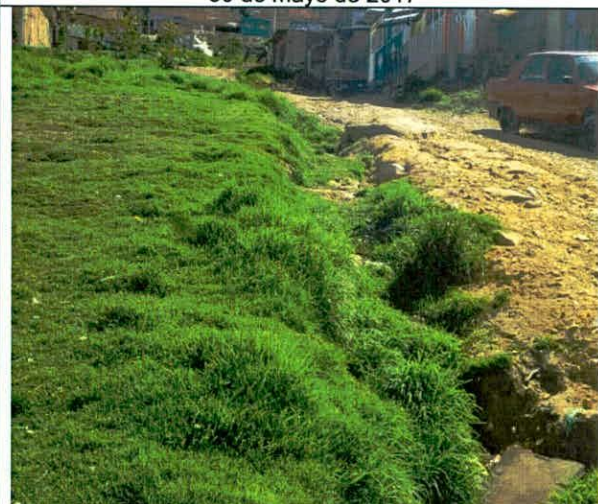
Fotografía 7. Vista de los desagües de las viviendas aledañas al polígono del Proyecto Parque Vecinal Desarrollo Caracolí- 30 de mayo de 2017

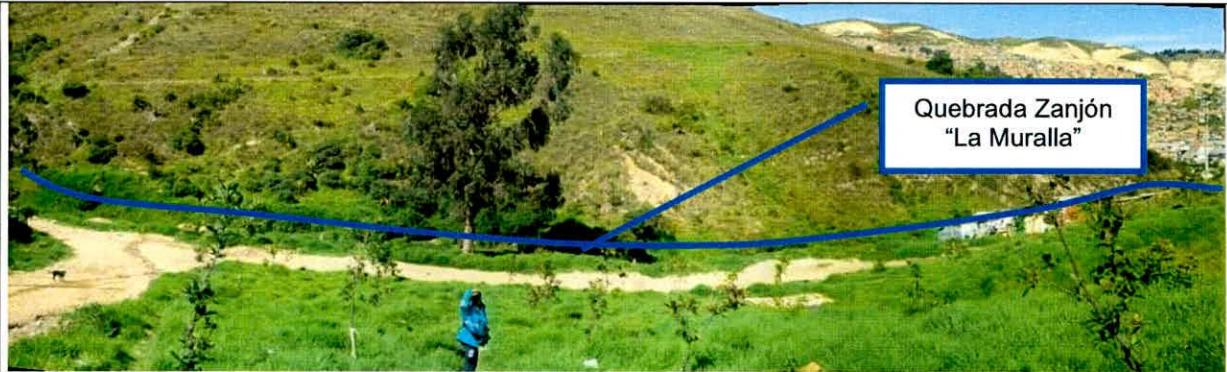
Un rasgo particular en el sector es la presencia del Zanjón "La Muralla", que se constituye en el eje del drenaje del sector, marca el límite al sur del desarrollo y define una franja de influencia por su acción dinámica sobre la margen. (Ver fotografías 2 a 8)

Fotografía 8. Vista de del Zanjón "La Muralla", costado sur del polígono del Proyecto Parque Vecinal Desarrollo Caracolí - 30 de mayo de 2017

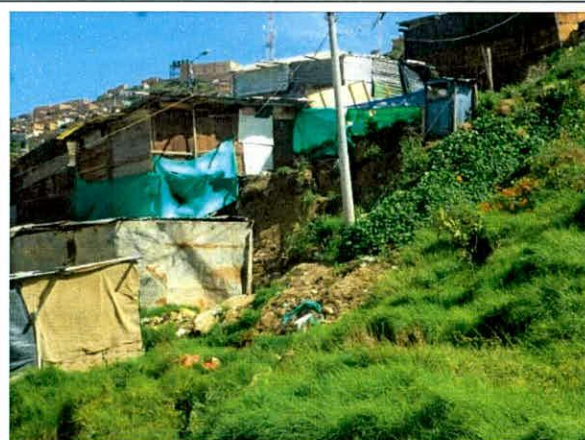
Además, existen de igual forma problemas hacia los valles estrechos de ladera donde se presentan desprendimientos de suelos, rellenos sueltos que yacen de las mismas y taludes de corte realizados para el emplazamiento de viviendas.

Fotografía 9. Taludes de corte realizados para el emplazamiento de viviendas. - 30 de mayo de 2017

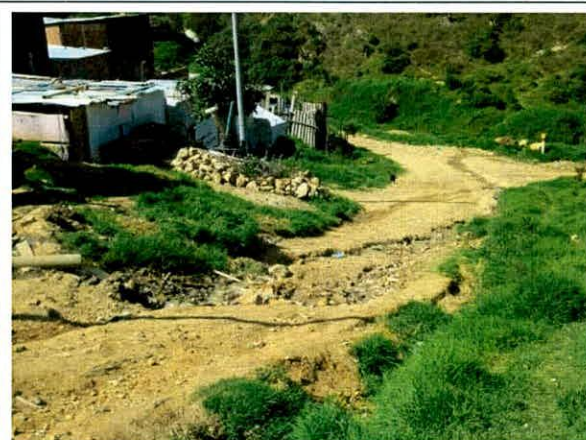
- La carencia total de un manejo adecuado de aguas superficiales, tanto de lluvias como servidas las cuales han contribuido a la saturación y erosión del terreno, ahora subsanados con el canal central construido y las redes implantadas
- Vertimientos de aguas servidas, que en otras ocasiones han contribuido a la pérdida de resistencia de los materiales, generando reptación y flujos de tierra dentro de las cárcavas
- El relleno de las cárcavas, mediante la deposición de escombros de excavación, que en general se han realizado de una manera no técnica, y por tal razón se han generado algunos procesos relacionados con deslizamientos pequeños puntuales (derrumbes) y asentamientos de algunas viviendas.

Fotografía 10. Carencia total de un manejo adecuado de aguas- 30 de mayo de 2017

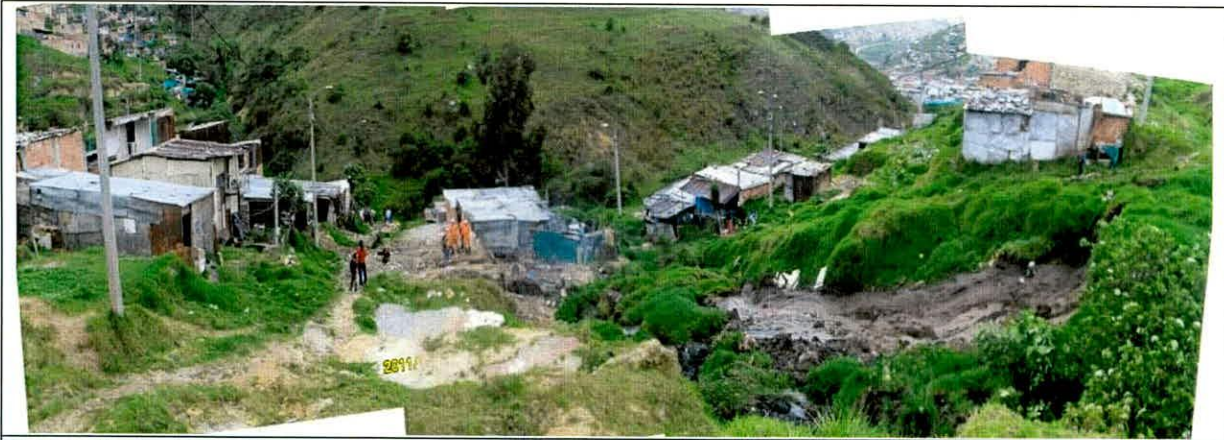
En cuanto a la zona del Proyecto Parque Vecinal Desarrollo Caracolí, en el año 2011 se presentó un movimiento en masa que movilizó un volumen de material de aproximadamente 200 m³, compuesto principalmente por capa vegetal y material orgánico, viéndose afectadas las viviendas emplazadas en las manzanas 73, 74 y 75 del barrio Caracolí, zona donde se proyecta el Parque Vecinal Desarrollo Caracolí. Dicha situación correspondió a un avance significativo del proceso de inestabilidad lento en masa identificado y descrito en los Diagnósticos Técnicos DI-2500, DI-4709, DI-5003 y DI-5806, evidenciado en un aumento de las aberturas de la grietas de tracción, identificadas en la parte alta y media de la ladera de estudio. (Ver fotografía 11)

Fotografía 11. Vista Polígono del Proyecto Parque Vecinal Desarrollo Caracolí, en el año 2011

Por lo anterior, se recomendaron en la zona de estudio la inclusión de 55 familias que habitan las viviendas, al programa de Reasentamiento de Familias localizadas en Zonas de Alto Riesgo No Mitigable listado en el Apéndice 2 del presente documento, para los demás predios que se ubican en el polígono al Proyecto Parque Vecinal Desarrollo Caracolí se mantienen las recomendaciones del Concepto Técnico CT-4862 de 2007, en el que menciona que para dicha zona no se debe urbanizar y destinarlo como suelo de protección por riesgo.

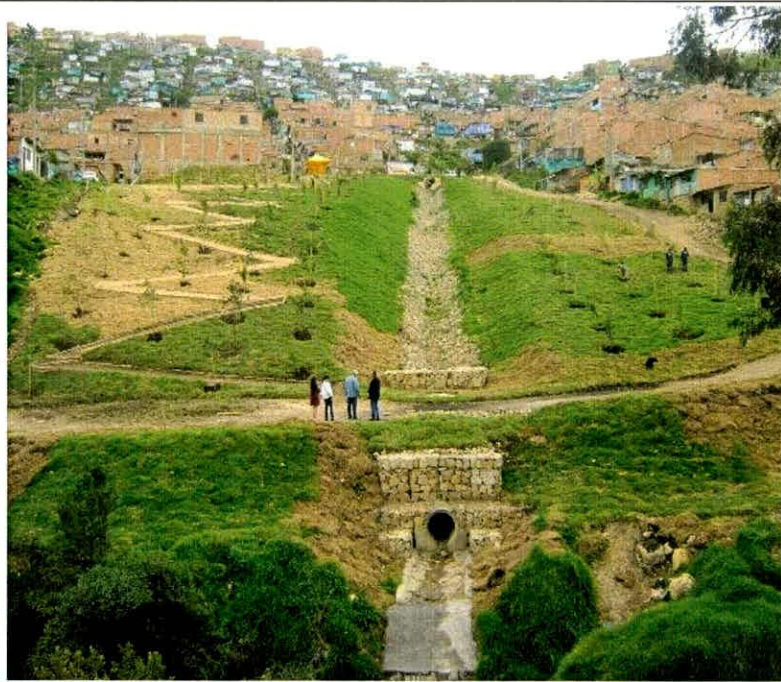
Fotografía 12. Vista general culminación de obras ejecutadas - 2016

No obstante, las obras implementadas no eliminan la condición de alto riesgo no mitigable identificada para el polígono objeto de estudio el cual fue objeto del programa de Reasentamiento, lo que se logra es una reducción de las condiciones de amenaza; buscando con todo ello reducir las posibilidades de que los fenómenos de inestabilidad se reactiven y se extiendan a otros sectores aledaños.

Así mismo, se recuperó ambientalmente el sector mediante la implementación de acciones de paisajismo y renaturalización, como emperadización y revegetalización con plantación de diferentes especies de individuos arbóreos con el fin de controlar procesos erosivos, finalmente se construyó un sendero peatonal en gravilla confinado con guadua colocada horizontalmente. (Ver fotografía 12)
