## AREA DE ANÁLISIS DE RIESGOS CONCEPTO TÉCNICO No. 2931 DE 1.998

<b>ENTIDAD SOLICITANTE:</b>	D.A.P.D.
<b>OBJETIVO:</b>	PROGRAMA DE LEGALIZACIÓN DE BARRIOS
<b>LOCALIDAD:</b>	USME
<b>BARRIO:</b>	Casaloma.
<b>TIPO DE RIESGO:</b>	Por Remoción en masa tipo deslizamiento.
<b>FECHA DE EMISIÓN:</b>	Septiembre 9 de 1.998
<b>VIGENCIA:</b>	Temporal, mientras no se modifiquen significativamente las condiciones geotécnicas e hidro-geológicas del sector, o mientras no se realicen Obras de mitigación.

### ZONIFICACION DE AMENAZA POR REMOCION EN MASA NIVEL DE BARRIO

BARRIO CASALOMA  
LOCALIDAD DE USME

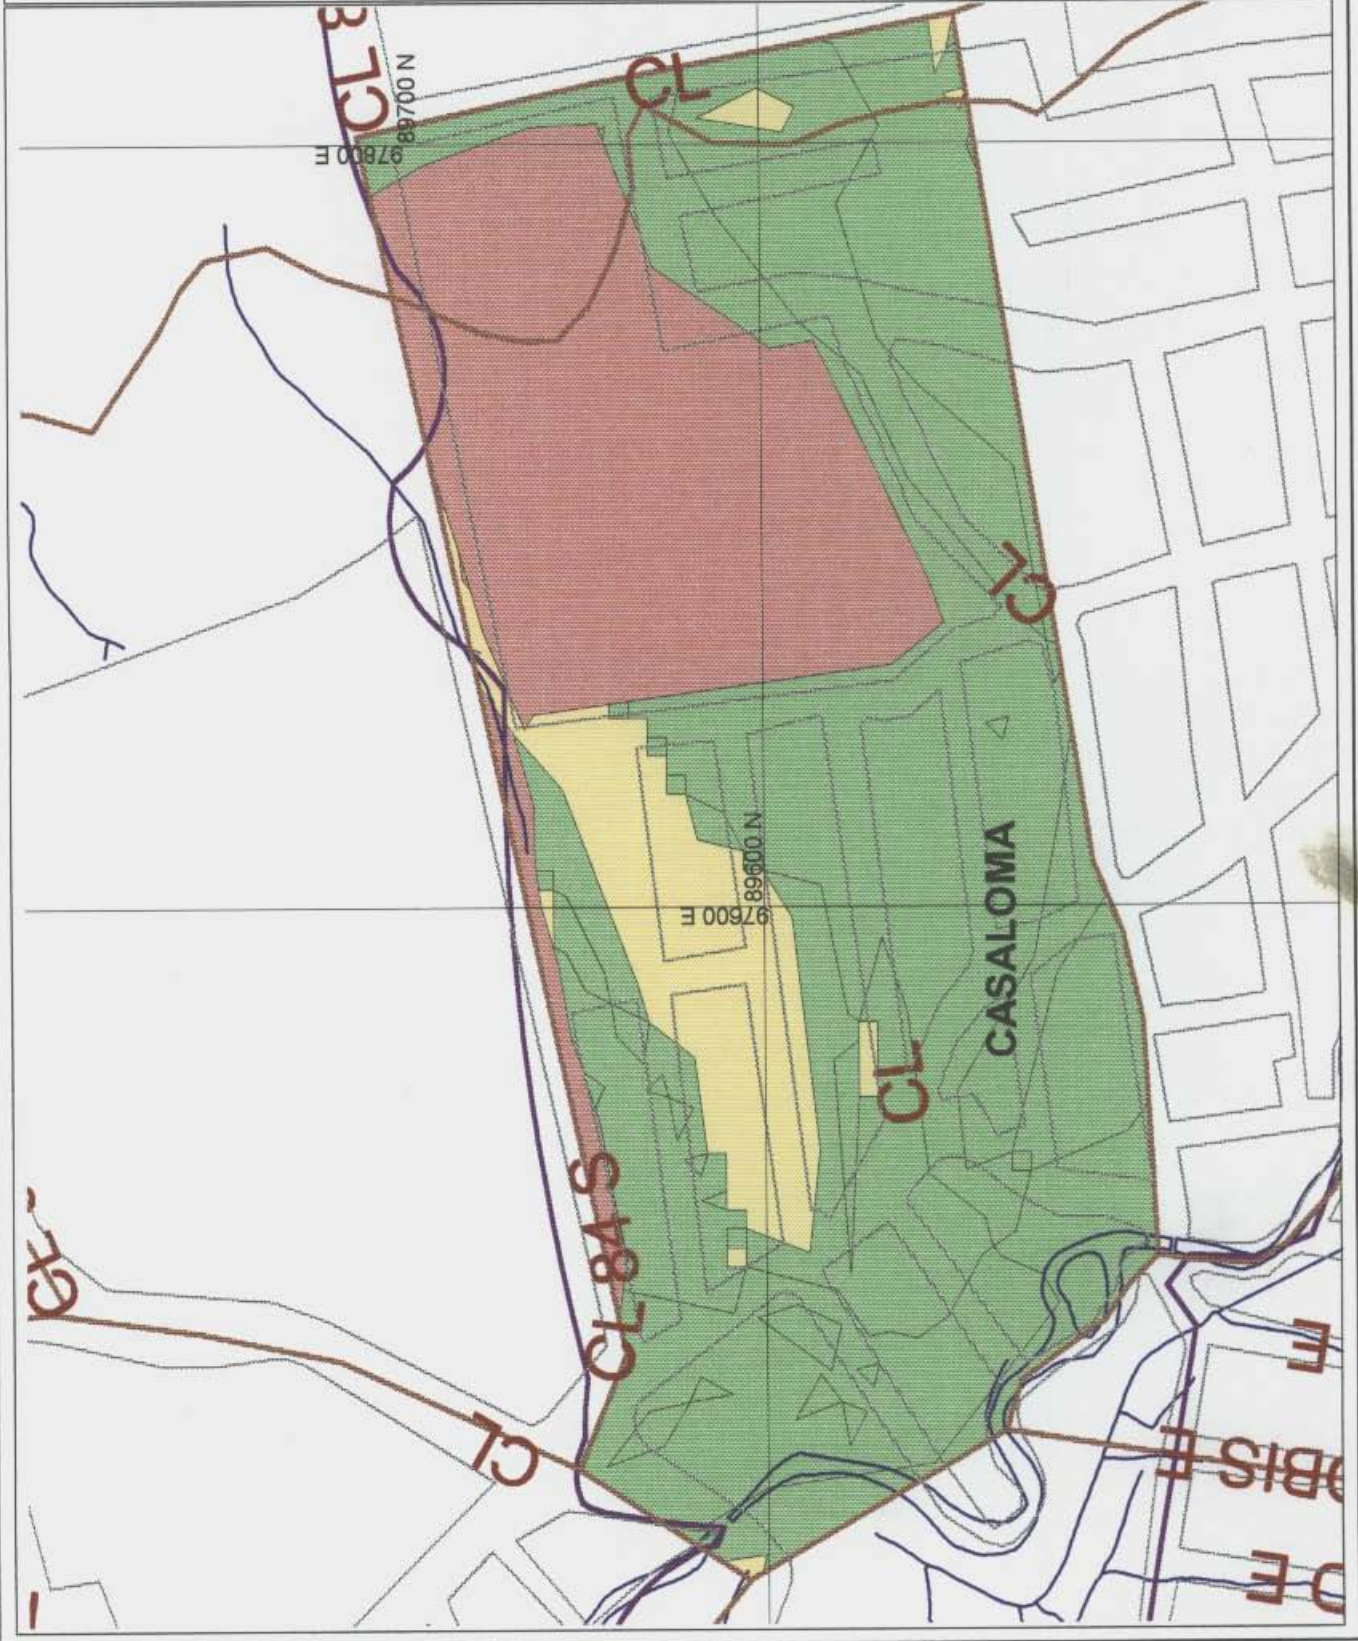
En la esquina noreste del barrio se presenta un sector en amenaza alta, que cubre aproximadamente el 40% del área del mismo. La probabilidad de que el terreno falle es del 50 al 85% y la intensidad del mismo sería de gravedad media a baja.

Para el proceso de legalización, se sugiere denominar como sectores afectados no sólo aquellos que presenten alto riesgo sino también los de alta amenaza por remoción en masa (delimitadas en el mapa anexo), que constituye un riesgo potencial, por lo que se deben adelantar estudios geotécnicos detallados cuando se pretenda dar un uso urbano; en caso contrario, debe destinarse para zona verde o de recreación pasiva.

En las zonas delimitadas como de alta amenaza es necesario realizar estudios geotécnicos detallados para determinar las especificaciones de construcción.
