DIRECCIÓN DE PREVENCIÓN Y ATENCIÓN DE EMERGENCIAS

CONCEPTO TÉCNICO No 3947

OBJETIVO: CONSULTA PRELIMINAR PLAN PARCIAL

PREDIO: EL MURAN
AREA: 2.65 Ha

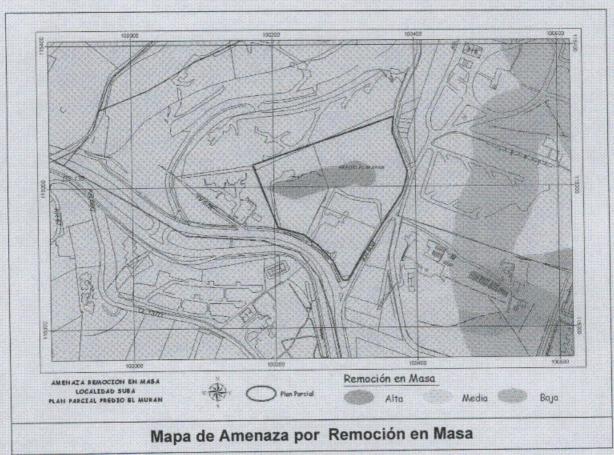
El talud del costado sur-este, adyacente a la Carrera 60B, está cubierto parcialmente por materiales producto de antiguas excavaciones efectuadas en la fábrica, los cuales son fácilmente arrastrados por los flujos superficiales de escorrentía en temporadas invernales y han alcanzado la calzada de la vía.

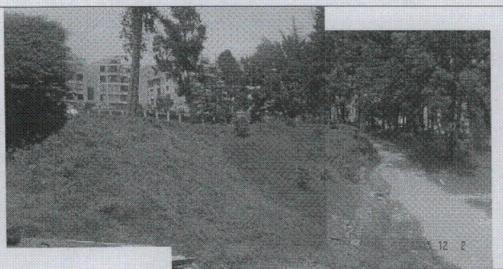
Fotografía 1. Sector central del predio. Se aprecian cortes y rellenos efectuados para la conformación de las vías internas, los cuales son de baja altura y pendiente moderada. Estos taludes presentan buenas condiciones de estabilidad.

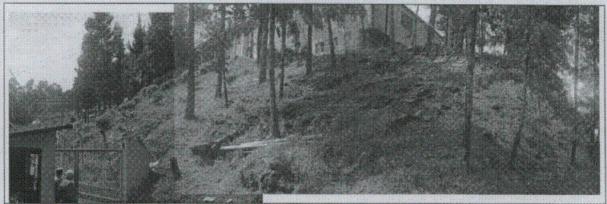
Fotografía 2. Vista del talud adyacente al límite sur-oriental del predio. Sobre el depósito coluvial se ha depositado una delgada capa de suelo, la cual en períodos invernales es erosionada por la escorrentia.

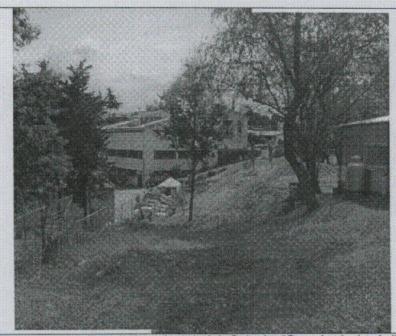
Fotografía 5. Vista desde el costado oriental del Colegio "San José de Avila". Al fondo las instalaciones industriales "Vidrios El Murán". El talud oriental del Colegio tiene baja pendiente y buenas condiciones de estabilidad.
