**DIRECCION DE PREVENCION Y ATENCION DE EMERGENCIAS**
**CONCEPTO TÉCNICO No 3920**

**ENTIDAD SOLICITANTE:** D.A.P.D.  
**OBJETIVO:** CONSULTA PRELIMINAR PLAN PARCIAL  
**LOCALIDAD:** SUBA  
**UPZ:** 27 - SUBA  
**PREDIO:** LOMAS DE SUBA - CAYEMBE  
**AREA:** 7.93 Ha  
**TIPO DE RIESGO:** REMOCIÓN EN MASA  
**FECHA DE VISITA:** 26 DE AGOSTO DE 2003

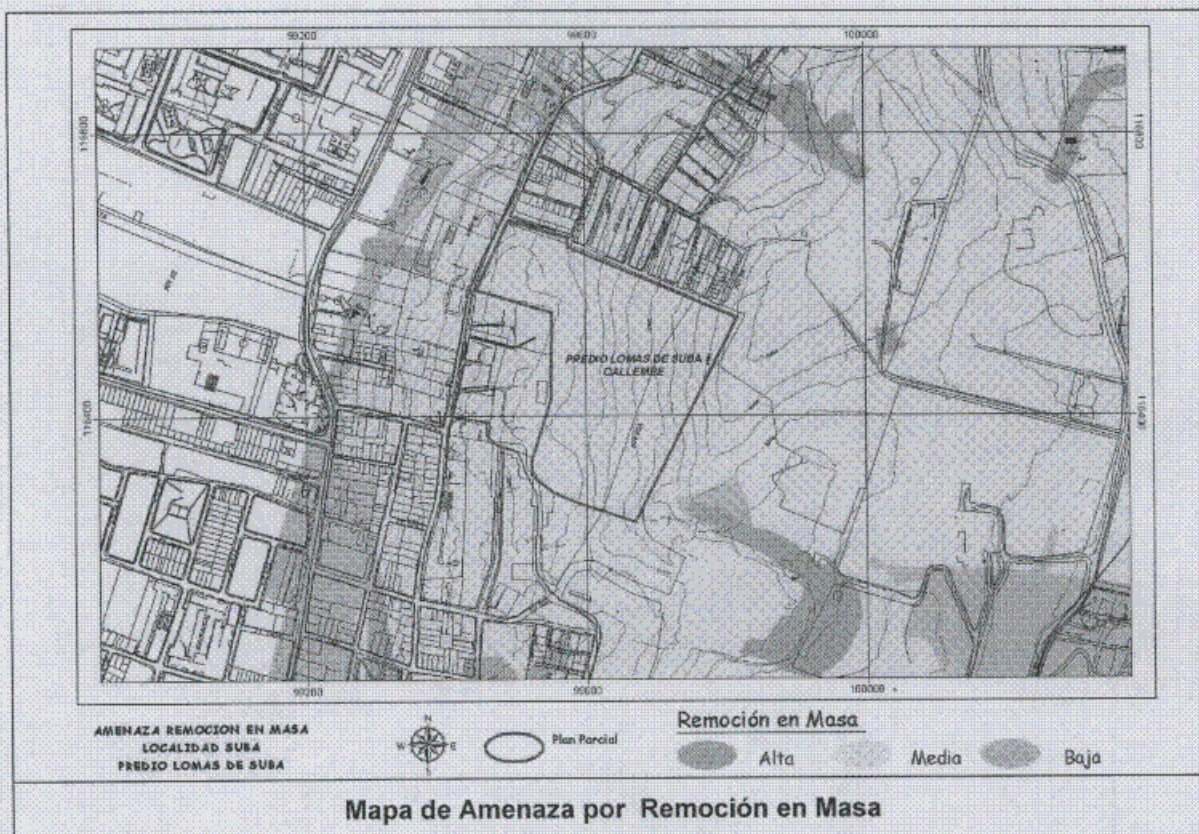
Según el mapa 4 "Amenaza por Fenómenos de Remoción En Masa" del Decreto 619 de 2000 "Plan de Ordenamiento Territorial de Bogotá", el predio "Lomas de Suba - Cayembe" presenta en toda su extensión amenaza media por fenómenos de remoción en masa (ver figura).

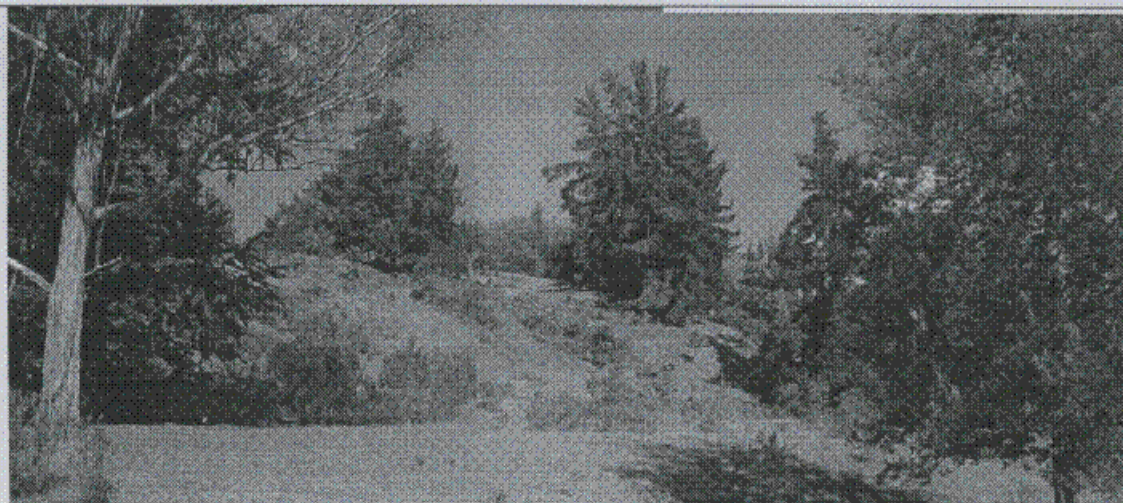
Las observaciones de campo permitieron establecer que en el predio no se desarrollan procesos de inestabilidad profundos o de extensión importante. En las áreas de pendiente moderada (hacia el centro y costado oriental del predio) se identifican algunas manifestaciones de flujos de tierra muy lentos (reptación), los cuales son de carácter superficial (ver fotografías Nos.1 y 2), asociados con acumulaciones incipientes de humedad hacia el centro y occidente del predio.

**Fotografía 1. Vista hacia el sur-este. Al centro de la fotografía, se observan evidencias de suelos superficiales en proceso de reptamiento en ladera de pendiente media**

El reconocimiento de campo, permitió identificar en los sectores de pendiente media, hacia el sector central y oriental del predio, procesos de reptamiento de suelos superficiales. Este tipo de movimientos puede evolucionar y desencadenar en fenómenos de inestabilidad que involucren áreas mayores y materiales más profundos, ante intervenciones antrópicas con deficiencias técnicas de diseño y ejecución.

Para la solicitud de Licencia de Urbanismo se debe anexar un estudio detallado de amenazas y riesgo el cual debe incluir el diseño de obras de mitigación, documento que debe cumplir con los Términos de Referencia definidos en la Resolución 364 del 17 de octubre de 2000, emitida por la Dirección de prevención y Atención de Emergencias.

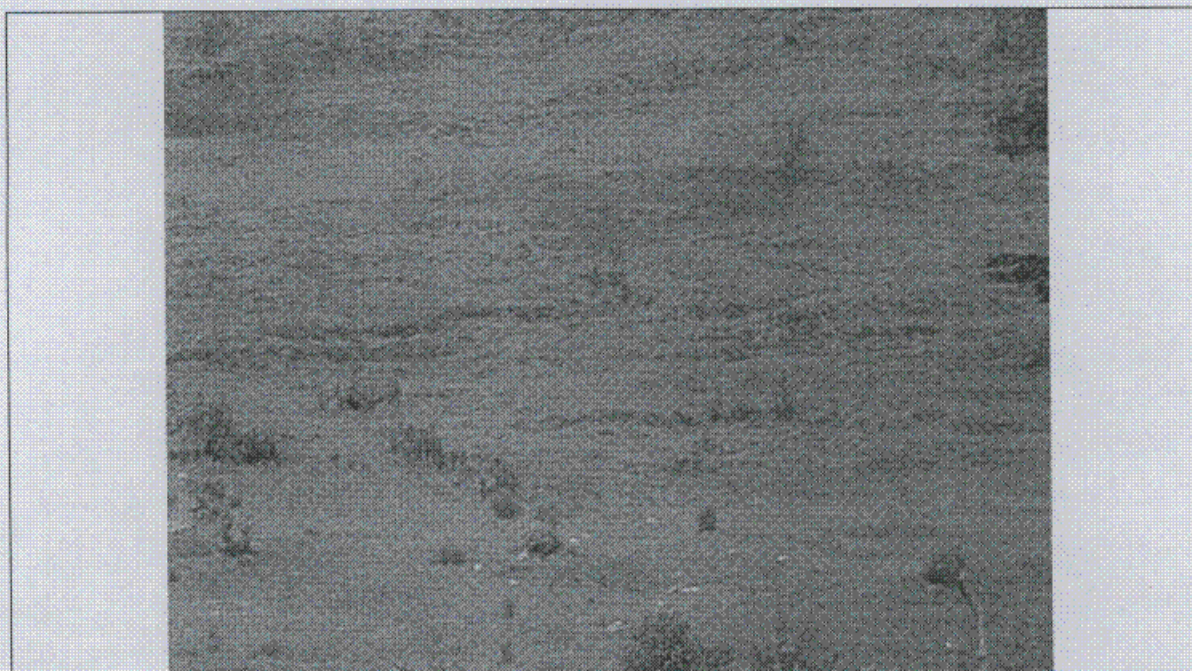
**Fotografía 2. Detalle de la expresión superficial del proceso de reptamiento, con sectores de pérdida de continuidad y sectores con acumulación de la deformación**
