CONCEPTO TÉCNICO No 3982

ENTIDAD SOLICITANTE: D.A.P.D.
OBJETIVO: ESQUEMA BASICO PLAN PARCIAL
LOCALIDAD: RAFAEL URIBE URIBE
UPZ: 54 – MARRUECOS
PREDIO: EL CONSUELO
AREA: 13.35 Ha
TIPO DE RIESGO: REMOCIÓN EN MASA
FECHA DE VISITA: 2 DE MARZO DE 2004

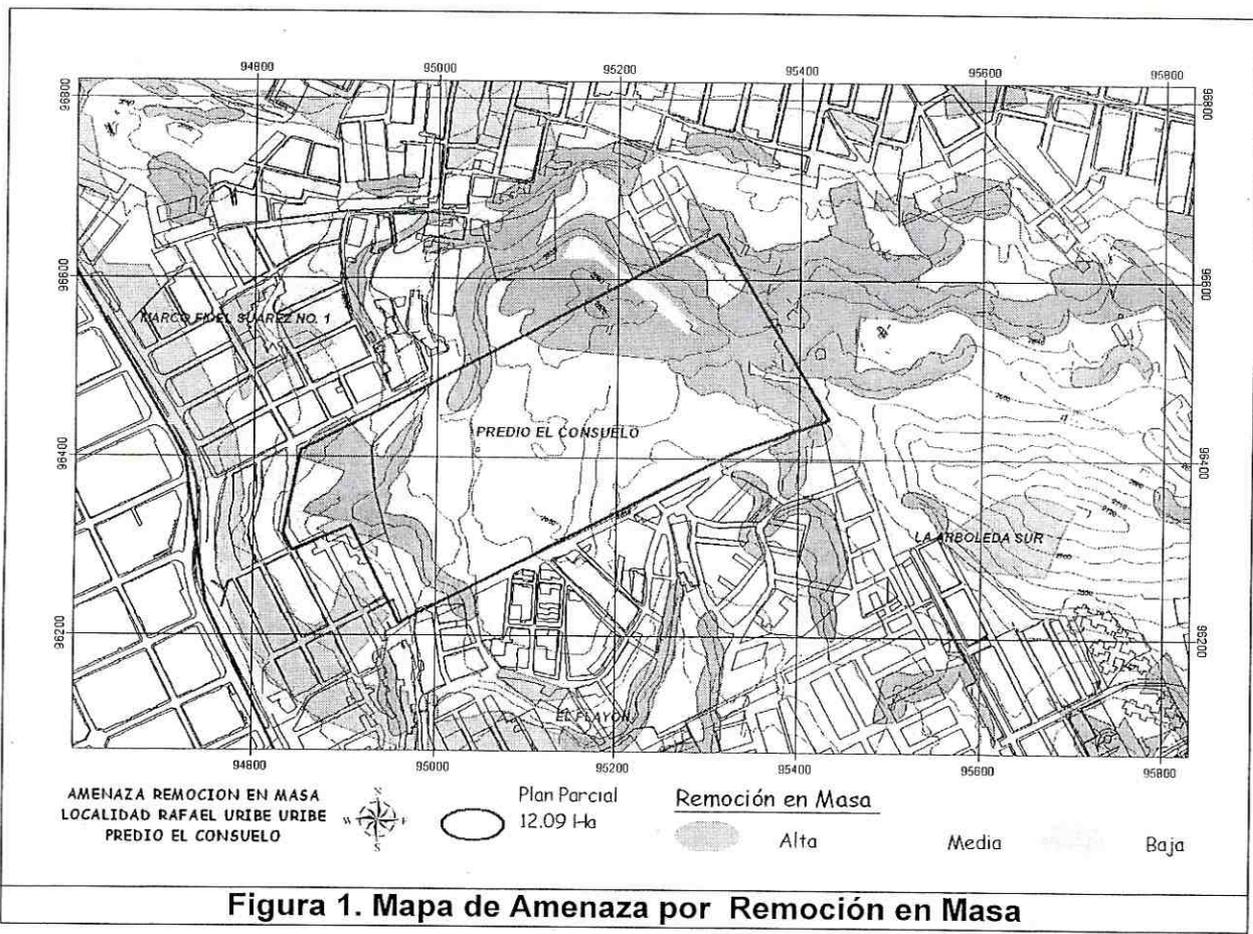
El terreno propuesto para el Plan Parcial "El Consuelo" tiene un área aproximada de 13.35 hectáreas, es de forma aproximadamente rectangular, su pendiente es moderada a alta con una diferencia máxima de niveles del orden de 70 m, siendo la parte mas alta en el costado oriental y la más baja en la esquina noroccidental, se localiza al centro y hacia el occidente de la Localidad de Rafael Uribe Uribe. Limita al norte con los Barrios La Esperanza y El Socorro, al sur con los Barrios El Consuelo, Las Mercedes y la Arboleda, al oriente con predios no ocupados y al occidente con el Barrio El Consuelo, aproximadamente entre las siguientes coordenadas (Ver **Figura 1**):

Figura 1. Mapa de Amenaza por Remoción en Masa

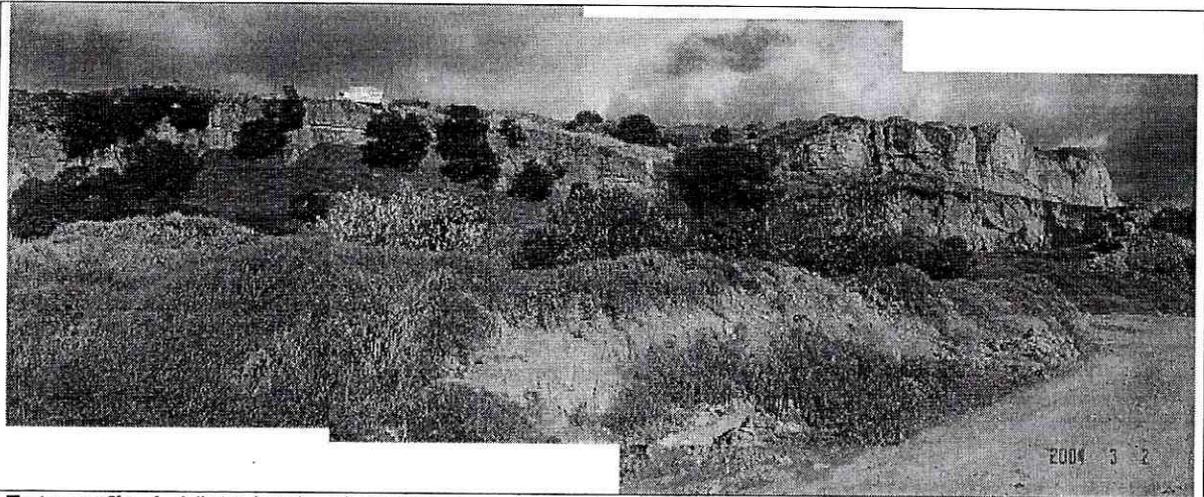
Hacia las esquina de los extremos norte y oriental, hay predominio de arcillolitas blandas de la Formación La Regadera con algunas intercalaciones de areniscas friables, meteorizadas superficialmente. En este sector, los escarpes presentan alta a muy alta pendiente, tienen alturas del orden de 10 m y evidencian procesos erosivos en la parte alta y acumulación de materiales en la base de los mismos (ver **Fotografías 1 y 2**).

Fotografía 1. Vista hacia el sector nor-oriental (parte alta del predio). Al fondo, los escarpes de explotación en rocas de la Formación Regadera compuestos por intercalaciones de areniscas muy friables y arcillolitas grises y violetas. Se destacan depósitos de flujos de detritos recostados en la pata de los escarpes y depósitos de origen antrópico (primer plano). Los depósitos evidencian fenómenos erosivos por la acción de la escorrentía de aguas lluvias.

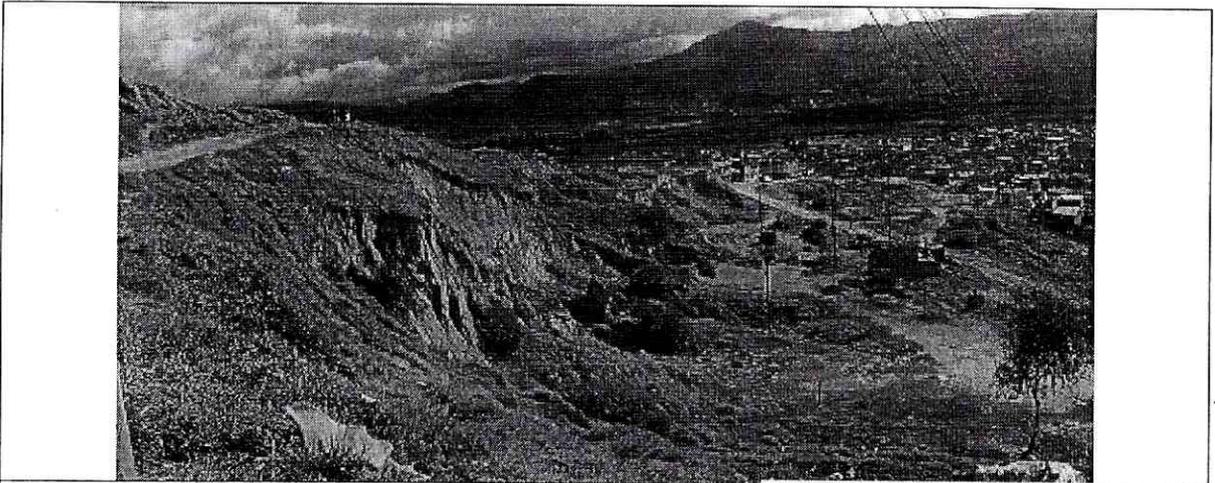
Fotografía 2. Vista hacia el sur, costado nororiental. Los escarpes de explotación son erosionados en su corona y avanzan en forma retrogresiva acercándose a uno de los carretables que comunican a través del predio los barrios aledaños (El Consuelo, Las Mercedes, El Socorro y La Esperanza).

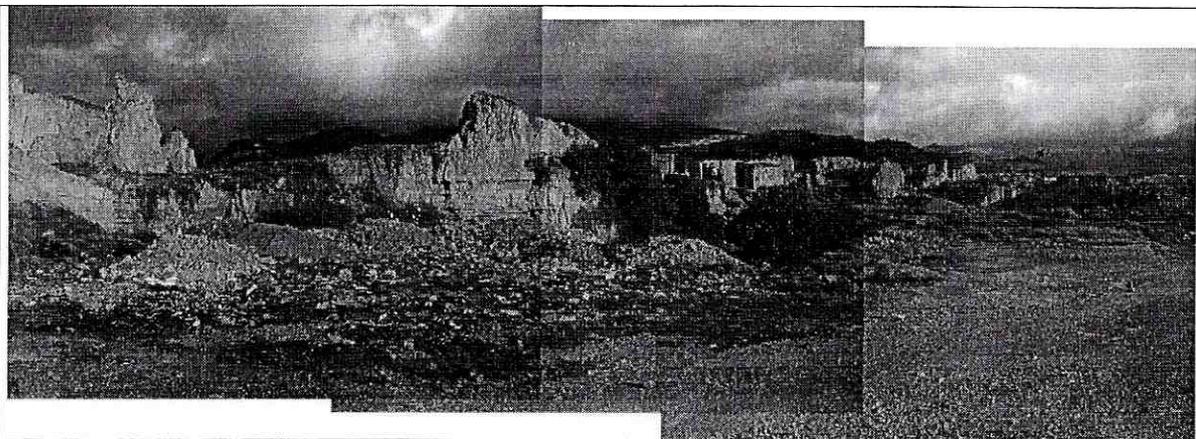
En el sector suroriental, el patio, con pendientes que están entre 10° y 15° ha sido conformado con materiales residuales provenientes del proceso extractivo y actualmente sirve de zona de botadero de materiales heterogéneos producto de la construcción. Estos materiales han sido depositados en forma artesanal sin ningún tipo de proceso de compactación, por lo que no tienen capacidad como suelo de cimentación de ningún tipo de estructura (ver **Fotografía 3**).

Fotografía 3. Sector suroriental, donde se observan escarpes muy erosionados (arenisca friable con intercalaciones de arcillolita). Adyacente a los carretables se disponen escombros de construcción.

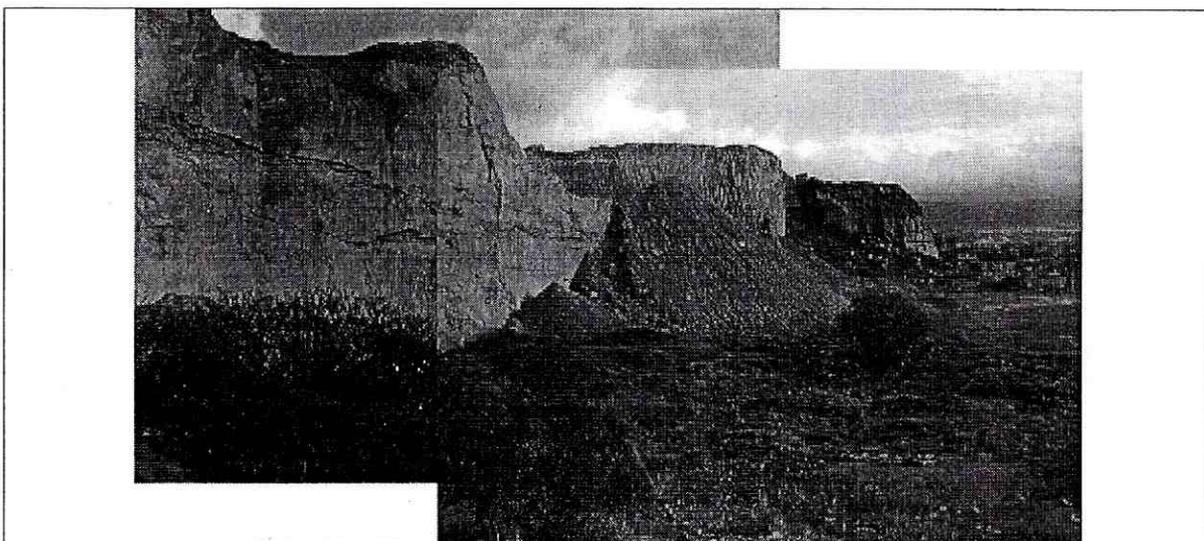
Fotografía 4. Detalle de los escarpes de explotación del sector central donde afloran intercalaciones de arenisca y arcillolita. Asociado a estos ocurren desprendimientos locales de bloques. Al centro se aprecian recientes depósitos antrópicos erosionados por la escorrentía.

Hacia el sector central del predio, la intercalación de areniscas y arcillolitas presenta mayor uniformidad. Esta zona se caracteriza por escarpes de pendiente alta a muy alta y altura moderada (4 a 8 m) y la frecuente presencia local de flujos de detritos erosionados superficialmente por la acción de la escorrentía (ver **Fotografía 4**).

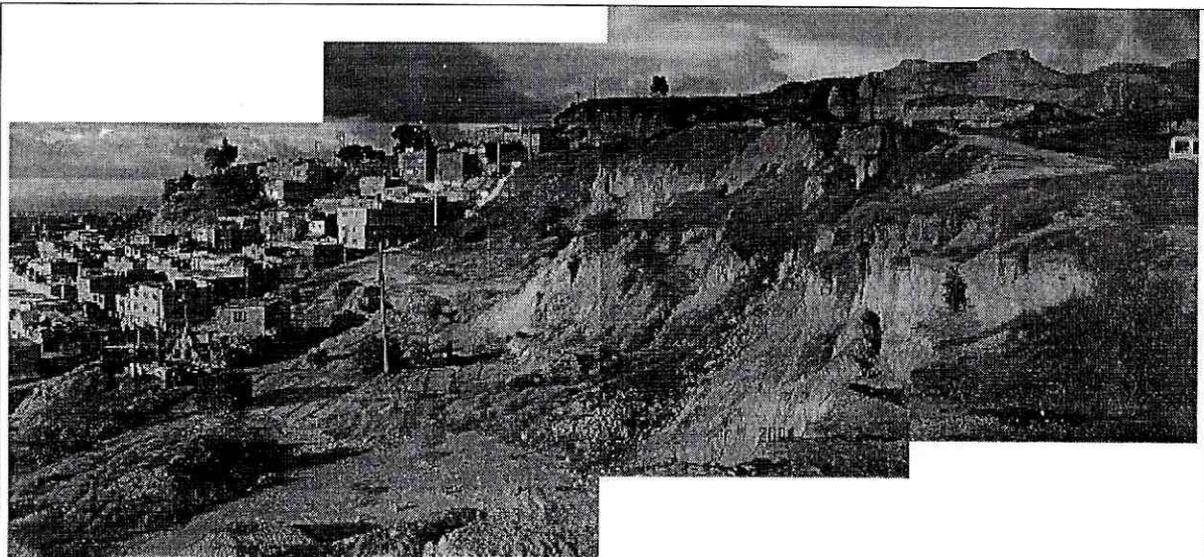
La zona baja del predio es propia de materiales donde predominan las areniscas muy friables con intercalaciones de arcillolitas blandas. Los escarpes de este sector están sometidos a desprendimientos de bloques de las rocas arenosas, los cuales se desintegran formando acumulaciones en la base. Por su condición de alta fiabilidad, estos taludes presentan alta susceptibilidad a presentar desprendimientos (ver **Fotografías 5 y 6**).

Fotografía 5. Zona baja del predio donde predominan areniscas muy friables con intercalaciones de arcillolitas. El costado suroccidental ha sido utilizado para la disposición de material residual de explotación y escombros de construcción.

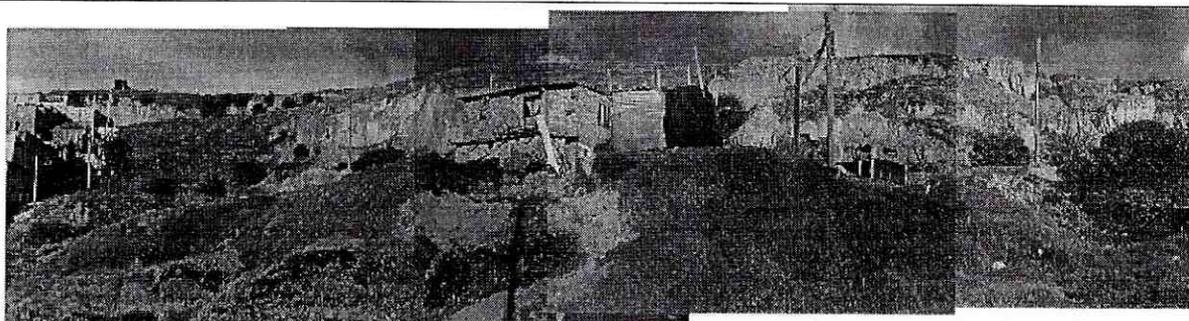
Fotografía 6. Otro ángulo del mismo sector de la fotografía 6, se destacan en primer plano los depósitos erosionados. Algunas familias permanecen en el sitio.
