CONCEPTO TÉCNICO N° 4153

ENTIDAD SOLICITANTE: D.A.P.D.
LOCALIDAD: SAN CRISTÓBAL
PREDIO: BOSQUES DE SAN JOSÉ Y SERRANÍAS DEL DIAMANTE
UPZ: 51 LOS LIBERTADORES
ÁREA (Ha): 27.1
FECHA DE EMISIÓN: 2 de Junio de 2005
TIPO DE RIESGO: Movimiento en Masa
OBJETIVO: Consulta Preliminar – Plan Parcial
FECHA DE VISITA: 30 de Octubre de 2004

CT 4153 - BOSQUES DE SAN JOSÉ Y SERRANÍAS DEL DIAMANTE

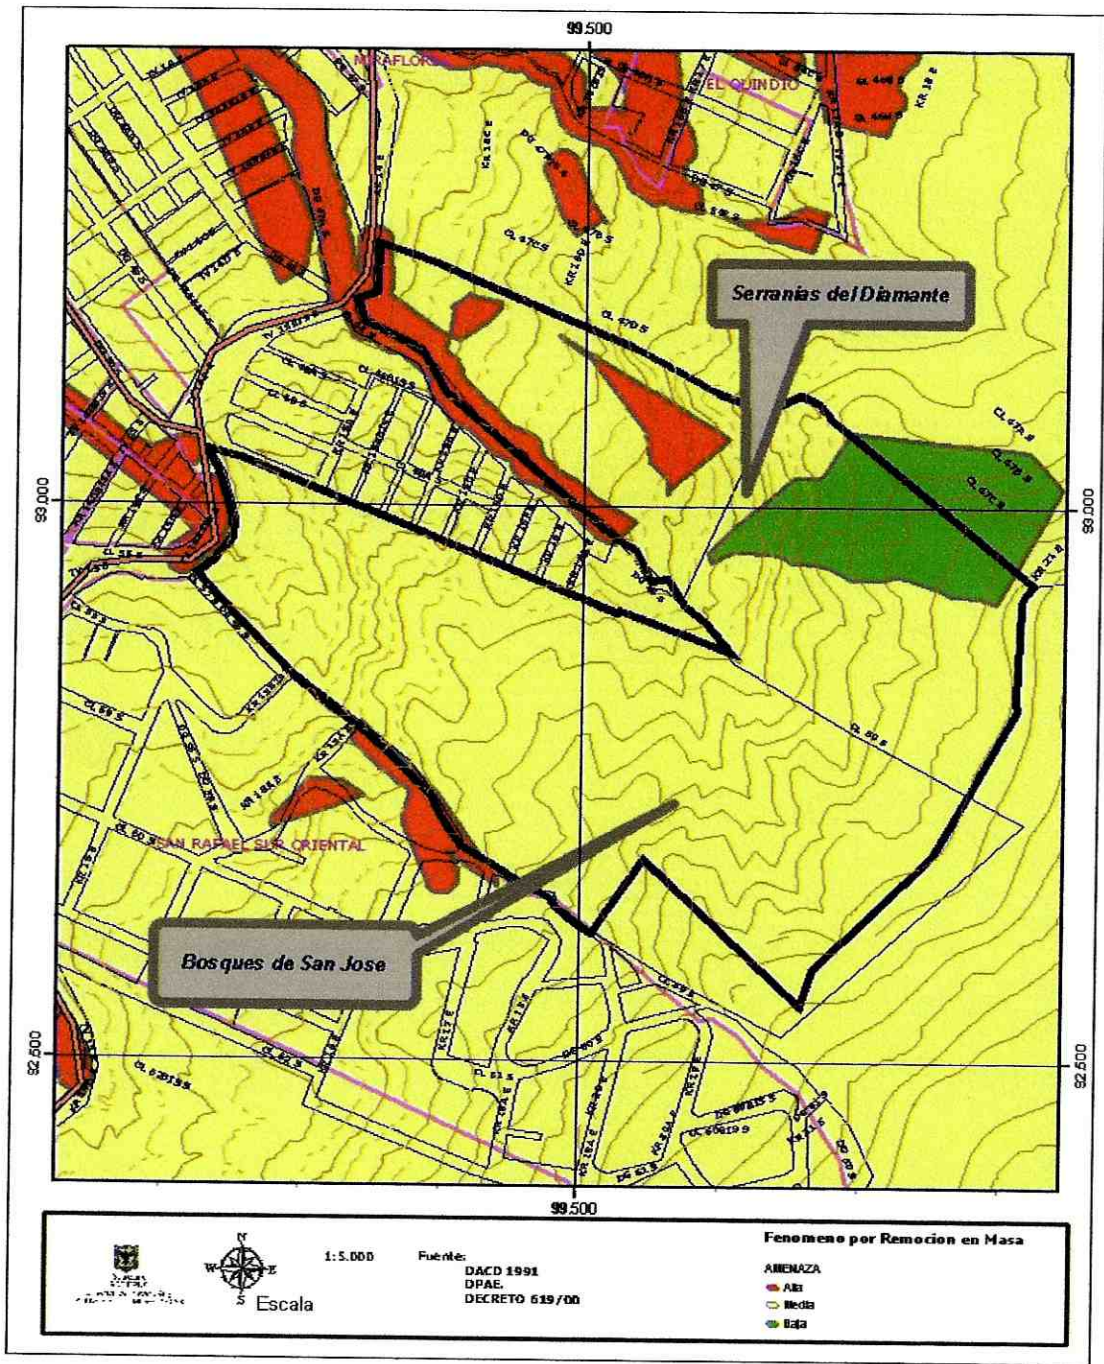
Figura 1. Ubicación y zonas de amenaza por movimientos en masa de los predios Bosques de San José y Serranía del Diamante

Según el mapa 3 del Decreto 190 de 2004 de la Alcaldía Mayor de Bogotá D.C. "Plan de Ordenamiento Territorial de Bogotá": Amenaza por Fenómenos de Remoción en Masa (Figura 1), los predios del Plan Parcial Altamira presentan niveles de amenaza media y alta por movimientos en masa. Estas zonas fueron verificadas durante la visita de campo. Además, se identificaron nuevas áreas con presencia evidente de inestabilidad del terreno.

Por consiguiente, y para poder incorporar el predio al desarrollo urbano de la ciudad, es necesario que el urbanizador cumpla con lo establecido en el artículo 141 del Decreto 190 de 2004 de la Alcaldía Mayor de Bogotá, D.C., Condicionamientos para Futuros Desarrollos Urbanísticos.

Para la solicitud de la Licencia de Urbanismo se debe anexar el estudio detallado de amenaza y riesgo, incluyendo los diseños de las obras de mitigación, dando cumplimiento de la Resolución 364 de 2000 de la Secretaría de Gobierno de la Ciudad de Bogotá D.C.

Para evitar problemas que comprometan la estabilidad de las futuras construcciones, el estudio referido debe considerar las condiciones geológicas, hidrológicas, hidrogeológicas, hidráulicas y geotécnicas del sitio, teniendo en cuenta los niveles freáticos altos, la ocurrencia de flujos de escorrentía, meteorización de los materiales térreos, etc. Además, dentro del estudio, se debe considerar los efectos erosivos y detonantes de movimientos en masa debido a la influencia de la dinámica de las quebradas la Seca y Molares. Adicionalmente, se debe realizar la evaluación de amenaza por tipos de eventos, haciendo énfasis en la intervención antrópica y en el cambio del uso del suelo, como factores detonantes.

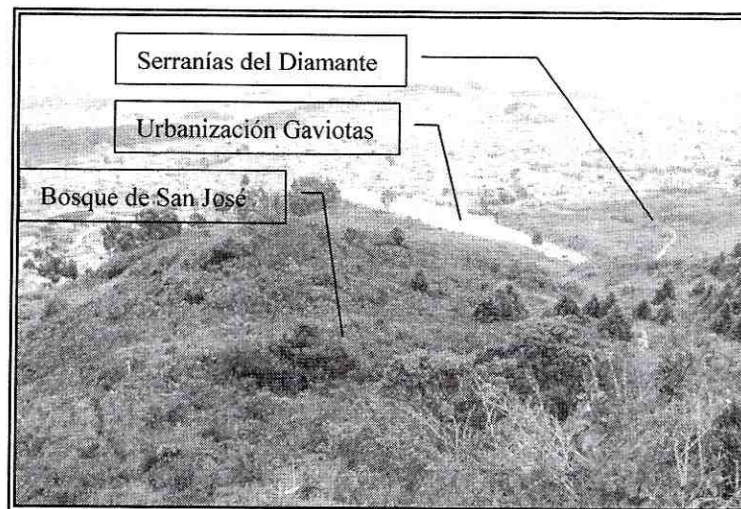
Los predios Bosques de San José y Serranías del Diamante son rurales, donde la vegetación es de tipo arbustiva con predominio de plantas xerófilas. La topografía del sector es predominantemente montañosa, con pendientes cercanas a los 45° (Foto 1).

Foto 1. Vista general del de los predios del Plan Parcial, tomada desde el extremo sur oriental.

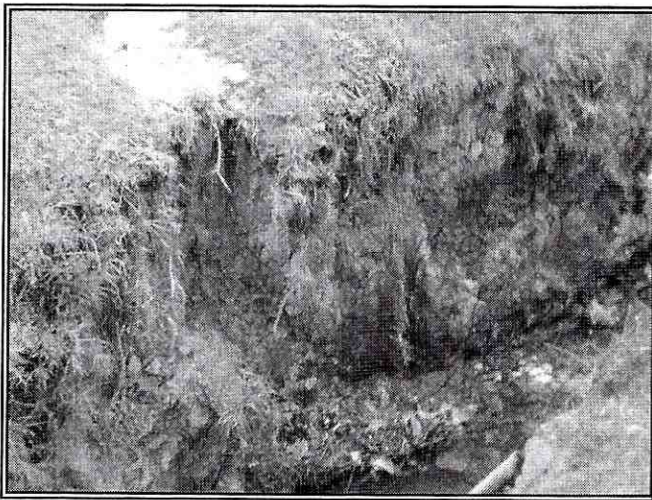
Desde el punto de vista hidrológico, los predios están surcados por la quebrada Morales al sur occidente del predio Bosques de San José, y por la quebrada La Seca al sur occidente del predio Serranías del Diamante. El cauce de las quebradas presenta laderas cercanamente verticales debido a la continua socavación, lo cual genera inestabilidad de las mismas (Foto 2). Por otra parte, la zona se caracteriza por presentar niveles freáticos altos y flujos subsuperficiales importantes lo que contribuye a la generación de fenómenos de inestabilidad del terreno.

Foto 2. Margen izquierda de la quebrada La Seca

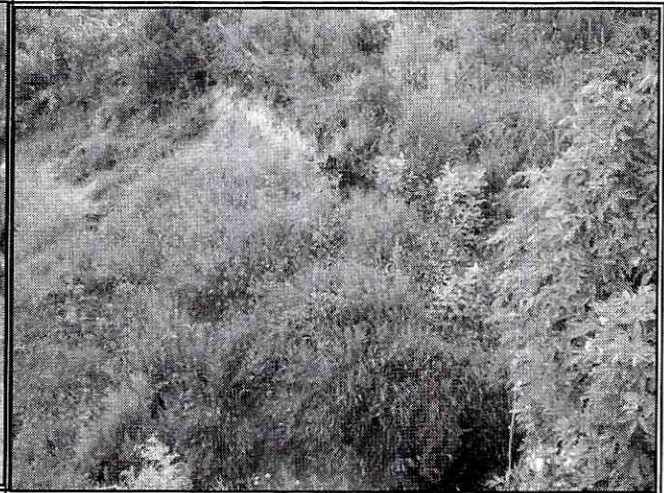
Aunque la mayor parte del terreno está cubierta por vegetación, es evidente la alta susceptibilidad del suelo a la erosión (Ver Foto 3)

Foto 3. Evidencias de erosión sobre el costado sur del predio Bosque de San José

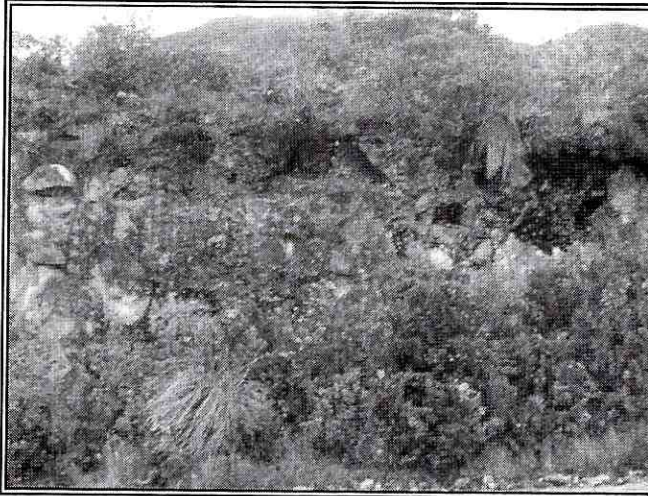
En lo referente a procesos de inestabilidad del terreno, se presenta, en la parte central del predio Serranías del Diamante, una zona de amenaza alta por caídas de rocas originado por la intensa meteorización de los materiales rocosos expuestos a la intemperie por los cortes viales (Foto 4 y Foto 5)

Foto 4. Roca altamente meteorizada en Serranías del Diamante

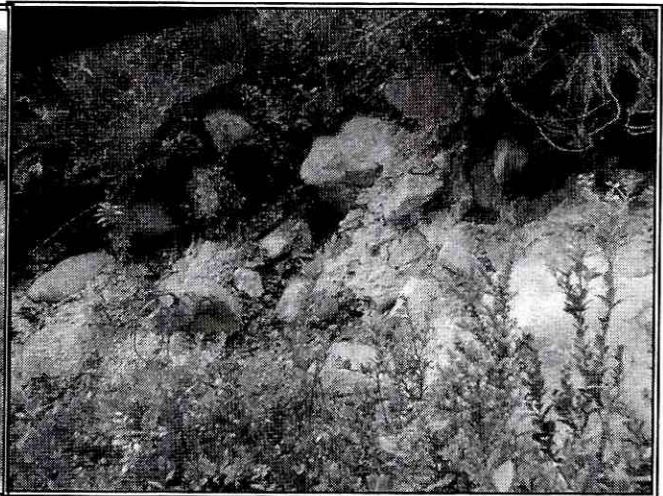
Foto 5. Bloques sueltos por la alta meteorización en Serranías del Diamante

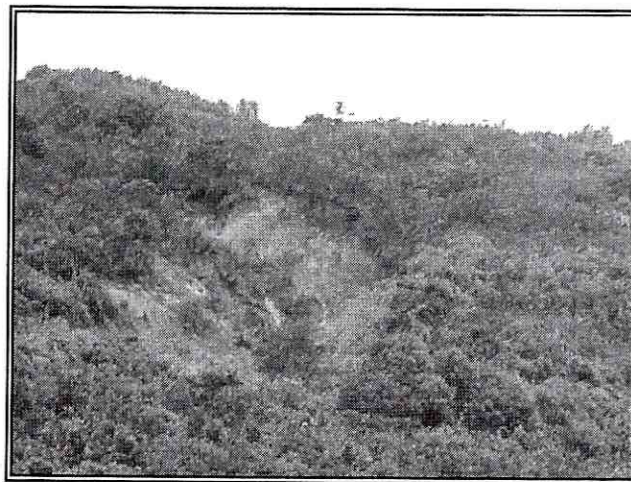
Sobre el costado norte del predio Bosque de San José se presenta un deslizamiento reciente que movilizó aproximadamente 200 m³ de material (Foto 6), el cual es fácilmente visualizado desde el acceso vehicular que conduce al predio Serranías del Diamante. Este movimiento deja en evidencia la alta susceptibilidad que presenta la ladera a movimientos en masa.

Foto 6: Deslizamiento en el predio Bosques de San José
