## CONCEPTO TÉCNICO No. 5088

**PREDIO:** **MIRADOR DE SUBA**

**FECHA DE EMISIÓN:** 19 de diciembre de 2007

**TIPO DE RIESGO:** Por remoción en masa

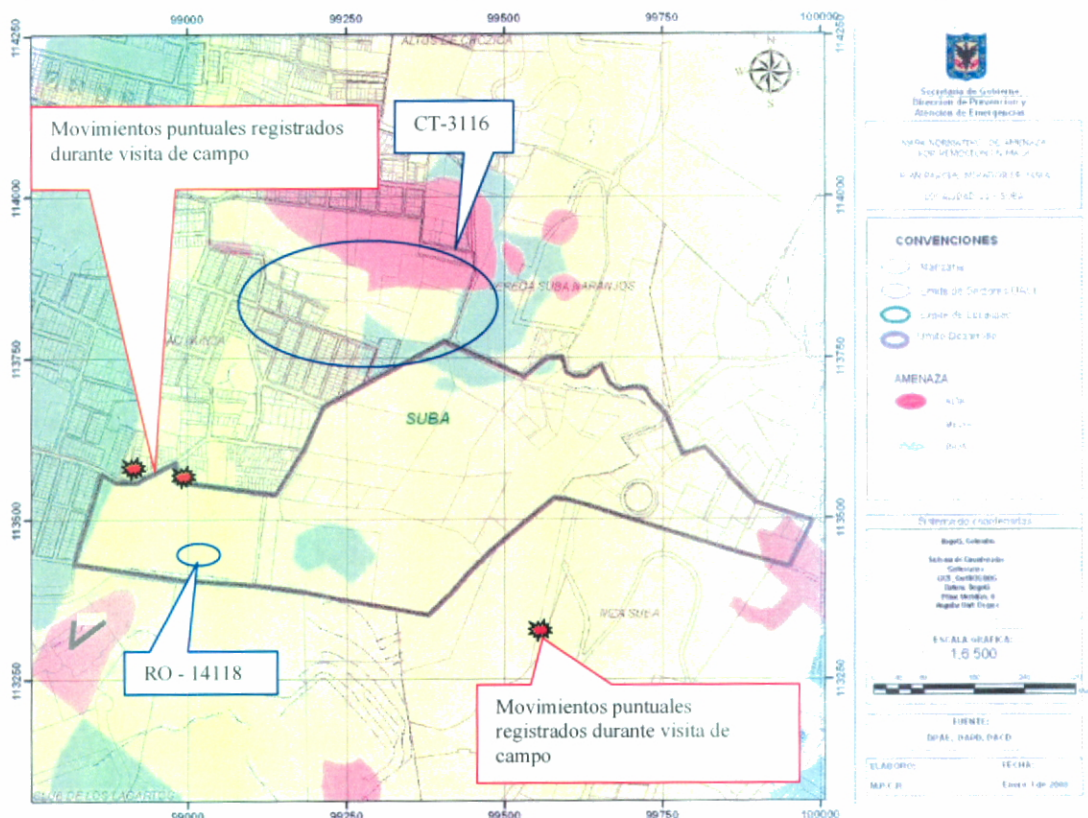
de Bogotá - POT); así como la "Zonificación de Riesgo por Inestabilidad del Terreno para Diferentes Localidades en la Ciudad de Santa Fe de Bogotá D.C.", realizada por el FOPAE a través de la firma Ingeocim Ltda., en 1998. De acuerdo con el estudio enunciado y con el plano normativo de amenaza del POT, el área donde se encuentra localizado el Plan Parcial "Mirador de Suba", corresponde con una zona en la cual predomina una categoría de amenaza media; sin embargo, algunos sectores aislados y de extensión reducida presentan categorías de amenaza alta y baja. (ver Figura 1).

Figura 1. Esquema de localización del plan parcial **Mirador de Suba** y Mapa de zonificación de amenaza por Fenómenos de Remoción en Masa, según el POT.

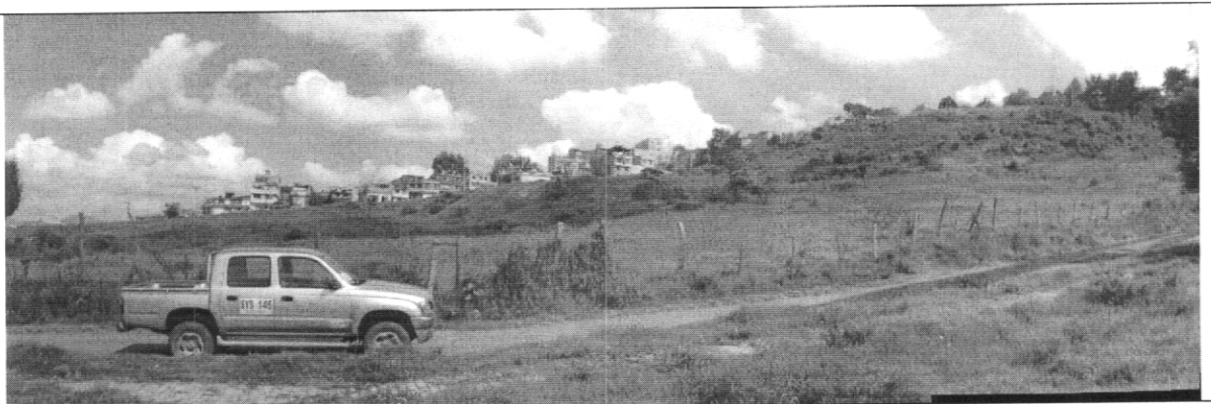
El relieve en el sector consiste principalmente en colinas onduladas, sin embargo, en el sector localizado en el costado occidental del polígono existe una zona de bajas pendientes la cual presenta un cambio importante en inclinación del terreno en la franja adyacente a las viviendas del sector catastral Ciudad Hunza, debido a la disposición de rellenos antrópicos.

**Fotografía No. 1.** Panorámica del costado occidental del plan parcial **Mirador de Suba**.

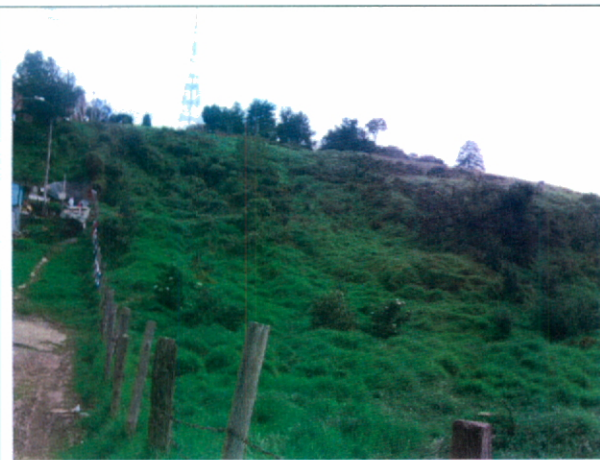
**Fotografía No. 2.** Se observa escalonamiento del terreno y pendiente pronunciada en el costado occidental del polígono del plan parcial.

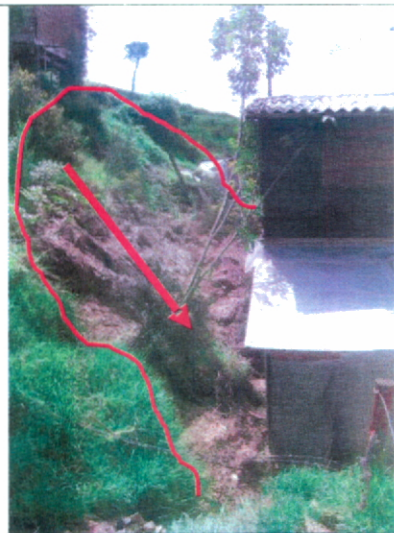
- Deslizamiento de carácter puntual que involucró estratos superficiales y afectó dos predios localizados en la zona inmediatamente adyacente al costado occidental del plan parcial. Fotografía No. 3.
- Movimientos puntuales del estrato de relleno localizado en el costado occidental del plan parcial. Fotografía No. 4.

**Fotografía No. 3.** Movimiento que involucró material superficial en zona adyacente al polígono.

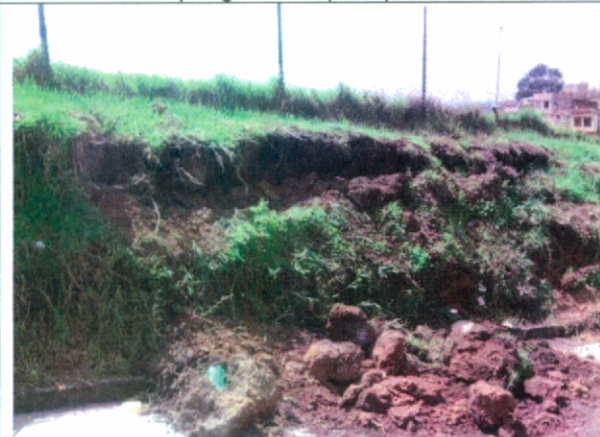
**Fotografía No. 4.** Desprendimiento de material en rellenos localizados en el costado occidental del plan parcial **Mirador de Suba**.

El sector con amenaza alta en el costado occidental del plan parcial, corresponde con una zona de rellenos antrópicos de altura considerable en la cual se han registrado varios movimientos que han involucrado los estratos superficiales de la masa del suelo, adicionalmente, se asigna esta calificación considerando la alta susceptibilidad de los materiales presentes a disminuir su resistencia al corte con el aumento del nivel freático, muestra de lo anterior son los movimientos de carácter puntual que se activaron con las lluvias precedentes. Igualmente, se asigna esta calificación a los sectores donde se encuentran los escarpes y frentes en el costado oriental del polígono del plan parcial, los cuales han sido intervenidos por medio de la actividad de urbanismo.

- Por consiguiente y para incorporar los predios que se encuentran en zonas de amenaza media y alta por remoción en masa al desarrollo urbano de la ciudad, es necesario que se cumpla por parte del solicitante de la licencia de urbanización, previa adopción del plan parcial, con lo expuesto en el Artículo 141 del Decreto Distrital 190 de 2004 (POT) y dar aplicación a los términos de referencia de la resolución No. 227 de 2006, para adelantar el respectivo estudio detallado de amenaza y riesgo por remoción en masa que contemple los diseños de las medidas de mitigación.

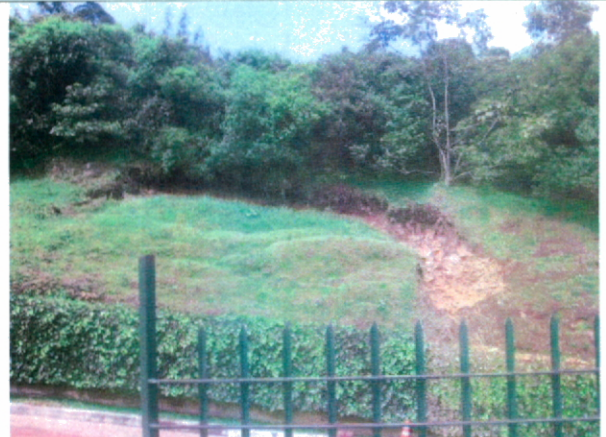
**Fotografía No. 5.** Movimiento de carácter puntual por fuera del área del polígono.

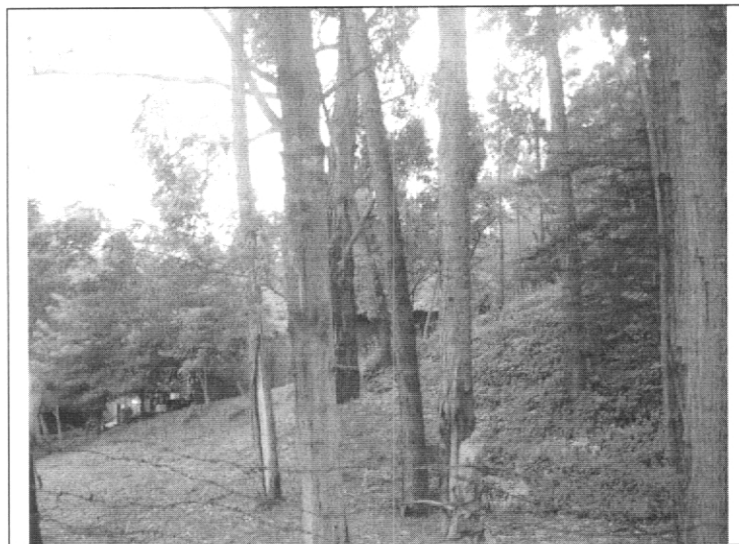
El uso del suelo en el costado oriental del polígono es urbano con obras de infraestructura como vías y viviendas de tipo residencial, en el resto del polígono se tiene una cobertura de vegetación de pastos, arbustos y árboles de alto y mediano porte.

Fotografía No. 6. Cobertura vegetal en el polígono del plan parcial **Mirador de Suba**.

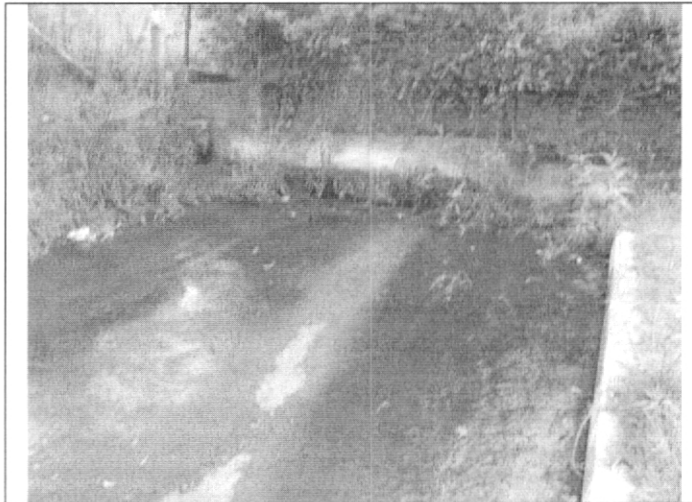
Finalmente, a nivel local el agua es manejada por medio de las redes de alcantarillado pluvial de las vías existentes dentro del polígono. No obstante, es importante resaltar la deficiencia en el manejo del agua de escorrentía en el sector, pues durante el recorrido de campo se identificaron flujos de agua que coincidían con el período de alta pluviosidad precedente que además ocasionó los movimientos de carácter puntual que se describieron anteriormente.

**Fotografía No. 7.** Manejo deficiente de agua de escorrentía en el sector.

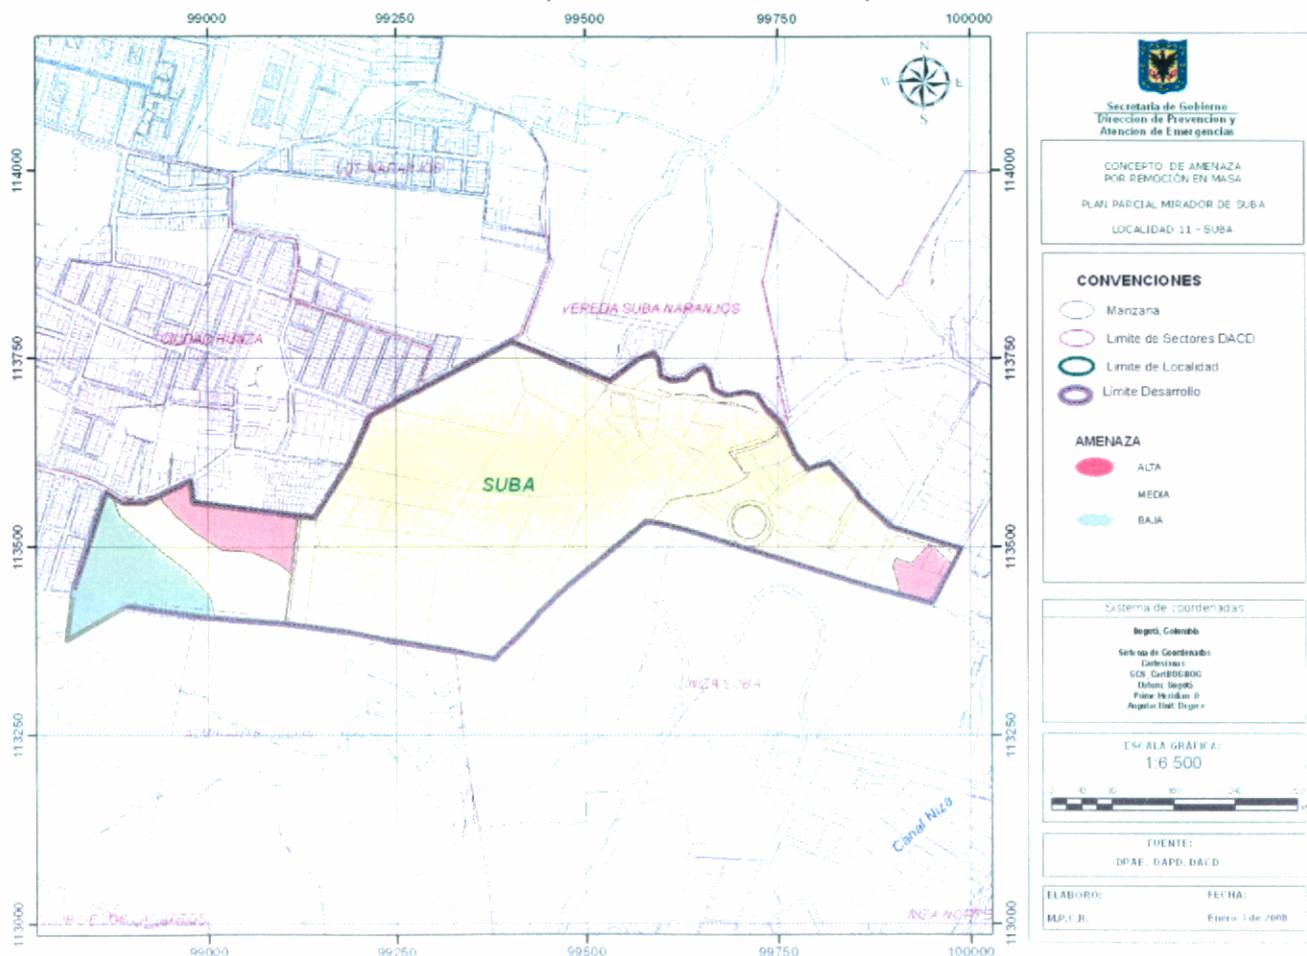
## MAPA DE ZONIFICACIÓN DE AMENAZA POR REMOCIÓN EN MASA, PARA EL PLAN PARCIAL "MIRADOR DE SUBA" (LOCALIDAD DE SUBA)

Una vez realizadas las verificaciones de campo y ajustada la información a la escala del presente concepto se determinó que dentro del polígono del plan parcial **Mirador de Suba** predomina una zona de amenaza media por fenómenos de remoción en masa, sin embargo, algunos sectores presentan categorización de amenaza alta y baja (ver mapa anexo).

Los sectores con amenaza media, corresponden principalmente a zonas que actualmente permanecen estables, pero dadas las características de pendiente, drenaje y litología son susceptibles a la generación de procesos de remoción en masa, si no son intervenidos adecuadamente.

El sector en amenaza baja corresponde con las zonas con pendientes más bajas del polígono, en donde la susceptibilidad a la generación de procesos de remoción de igual forma es baja; estas zonas se localizan en el extremo occidental del polígono del plan parcial.

- Durante el reconocimiento realizado, se corroboró que el polígono del denominado plan parcial **“Mirador de Suba”** corresponde con zonas predominantemente de amenaza media y alta, y con un sector en amenaza baja, tal como se presenta en el mapa anexo a este concepto técnico.
